Agencija za istraživanje nesreća u zračnom, pomorskom i željezničkom prometu

ZAVRŠNO IZVJEŠĆE

**O NESREĆI ZRAKOPLOVA CESSNA 150,
REGISTARSKE OZNAKE 9A-DMI**

**17. KOLOVOZA 2019,
AUTOCESTA A6 U BLIZINI IZLAZA RAVNA GORA**

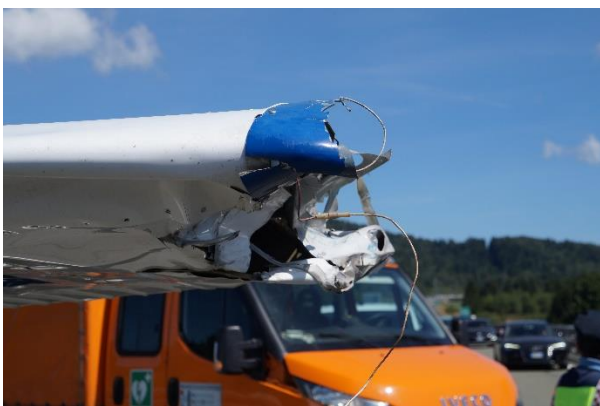
Iako tijekom slijetanja nije došlo do odvajanja većih strukturalnih cjelina aviona, nastala je znatna materijalna šteta u obliku: udubljenja oplata trupa na nekoliko mjesta, savijanja krakova propelera, savijanja nosača motora, puknuća obloge motora, puknuća kotača stajnog trapa, puknuća oplata krila i dr. Neka od oštećenja su prikazana na slikama 1 i 2.

Slika 1 – Oštećenje vrha krila

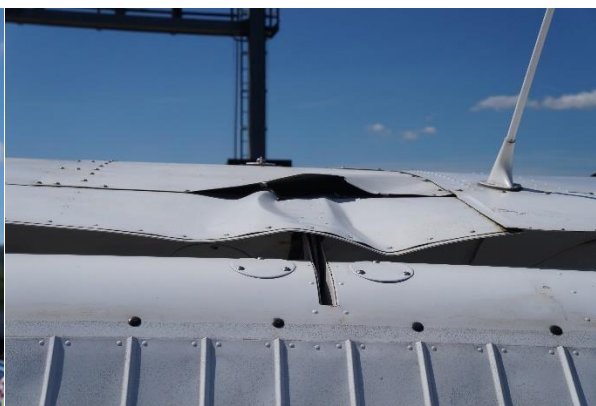
Slika 2 – Oštećenje oplata krila

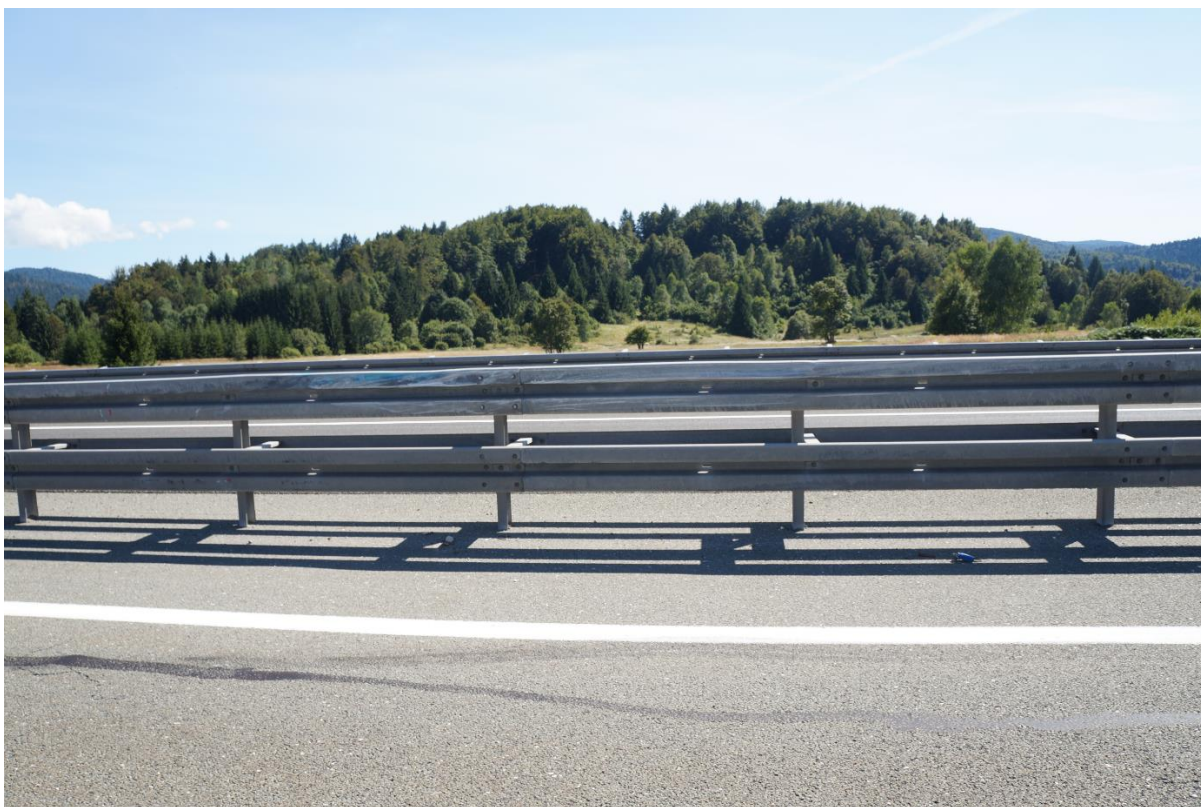
Tijekom predmetne nesreće došlo je do manjeg oštećenja zaštitne ograde autoceste prilikom dodira trupa aviona o istu (Slika 3), u obliku manjih udubljenja i ogrebotina.

Slika 3 – Oštećenje ograde autoceste

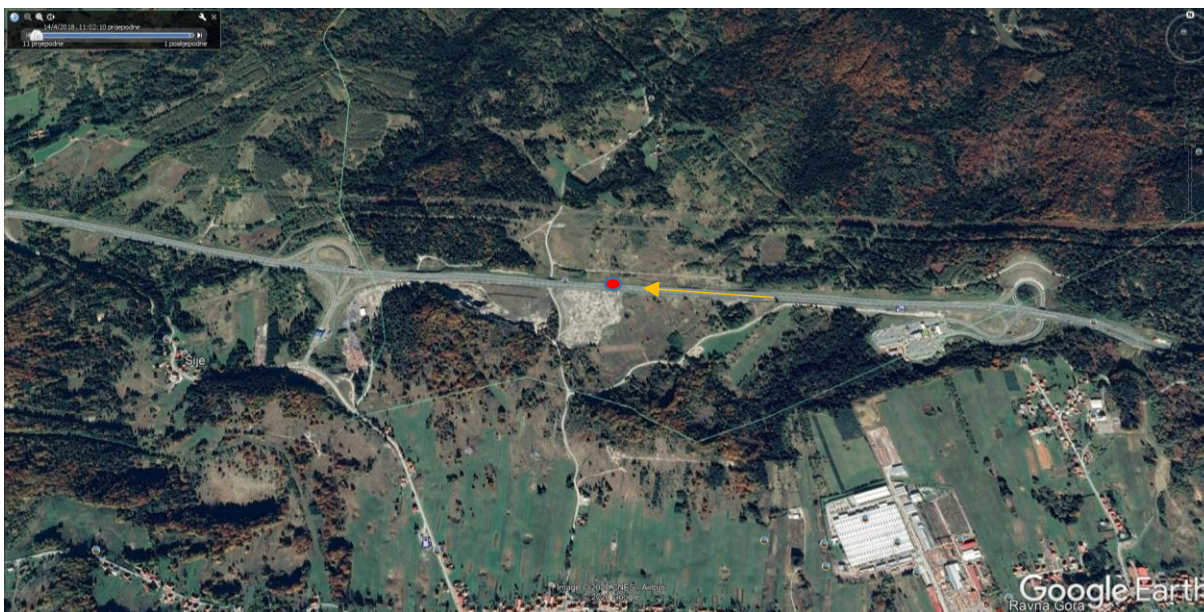
Slika 5 – Pravac slijetanja (žuta strelica) i mjesto zaustavljanja (crveni kružić)

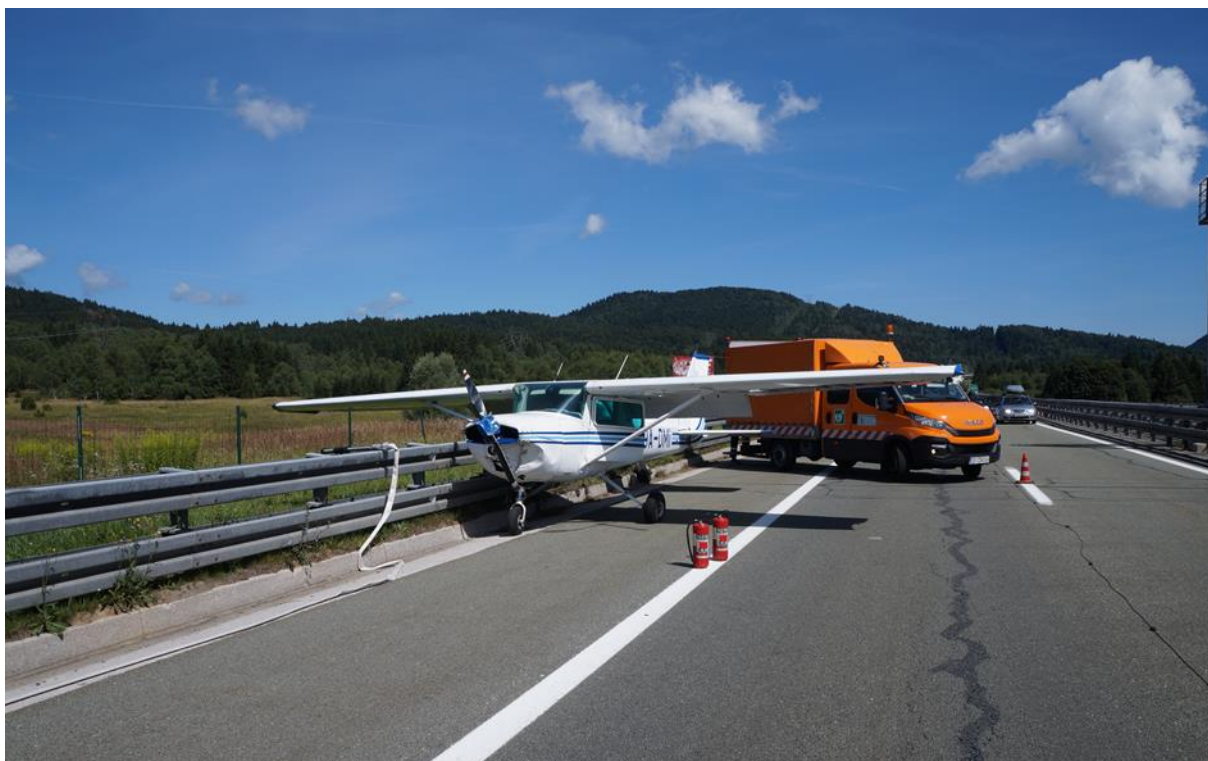
Tijekom slijetanja na sjeverni trak autoceste A6 avion udara u lijevu zaštitnu ogradu, te zatim u desnu gdje se i zaustavlja (slika 6). Iako nije došlo do odvajanja pojedinih većih strukturalnih cjelina nastala su znatna oštećenja na samom avionu.

Slika 6 – Mjesto zaustavljanja aviona na autocesti A6
