Agencija za istraživanje nesreća u zračnom, pomorskom i željezničkom prometu

ZAVRŠNO IZVJEŠĆE

**O NESREĆI
SPORTSKO REKREATIVNOG ZRAKOPLOVA
KLASE II
tipa 'Apollo 15D / Jet Star C'
reg. oznake 9A-UCP**

Novo Selo na Dravi, 04. veljače 2021.

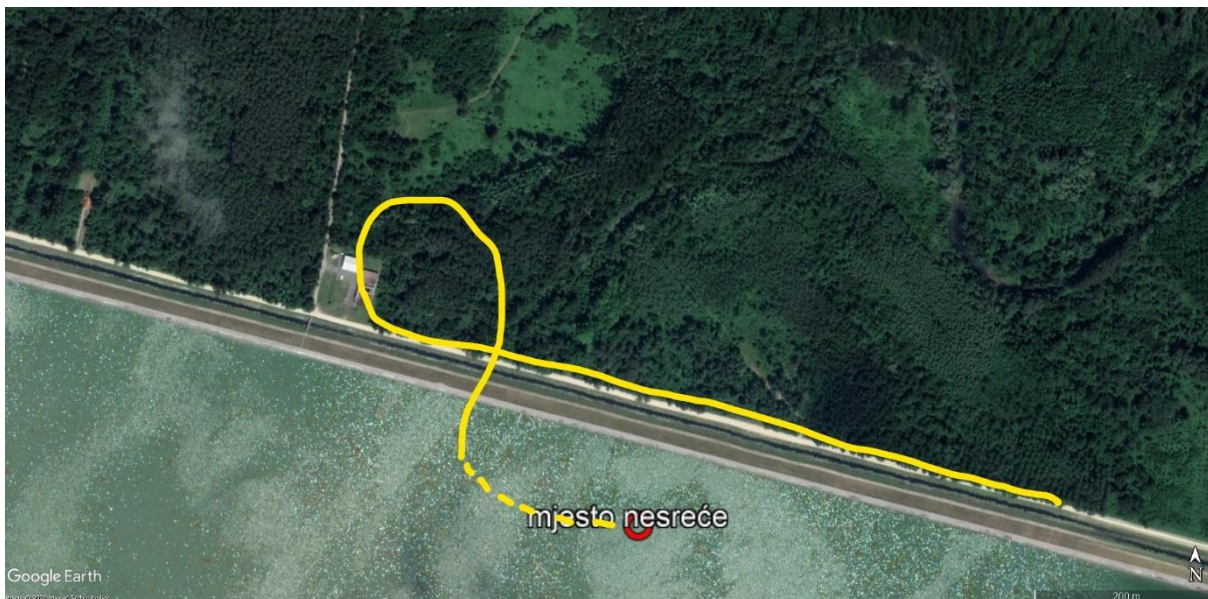
Putanja zmaja rekonstruirana je na temelju opisa očevica i prikazana je na slici 3., pri čemu je dio putanje koji je skupini bio vidljiv označen punom žutom linijom, dok je pretpostavljeni dio putanje kojeg promatrači nisu mogli vidjeti označen isprekidanom žutom linijom.

Slika 3. – Putanja leta prije samog pada zrakoplova. Mjesto pada označeno je crvenom bojom.

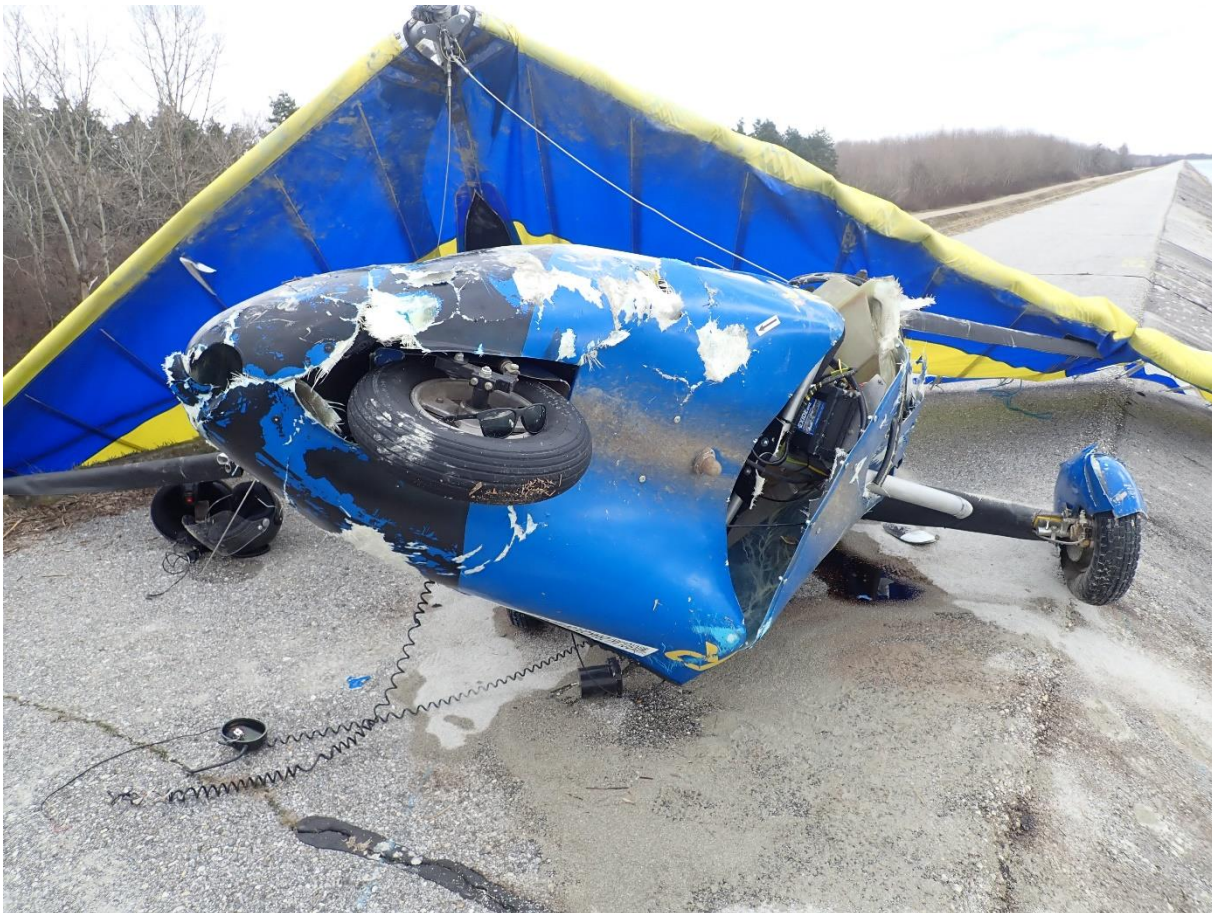
U ovoj nesreći motorni zmaj je znatno oštećen (Slika 4.).

Vidljiva su oštećenja na lijevom krilu (slomljena cijev krila na cca 1 m od vrha krila) te znatna oštećenja na trupu (trup je prelomljen tako da je prednji dio trupa savinut u desnu stranu). Oklop lijevog kotača je znatno oštećen. Oklop desnog kotača je gotovo neoštećen, kao i desno krilo.

Vidljiva su i znatna oštećenja na čeličnim užetima, konstrukciji zmaja i platnu krila.

Slika 4. – Motorni zmaj nakon izvačenja iz vode

Analizom oštećenja na olupini može se rekonstruirati najvjerojatniji slijed događanja: zmaj je vrhom lijevog krila dodirnuo vodenu površinu, uslijed čega se naglo zarotirao u lijevo te lijevom stranom trupa udario u vodu. Navedeno navodi na zaključak da je do dodira vodene površine došlo iz lijevog zaokreta.

Obzirom da je vrhom lijevog krila 'zapela' za površinu vode, došlo je do rotacije letjelice oko vrha lijevog krila, što je još dodatno pojačalo jačinu udara u vodu.
