# ZAVRŠNO IZVJEŠĆE

## O VRLO OZBILJNOJ POMORSKOJ NESREĆI Požar i potonuće ribarskog broda „Lokarda“

**Teritorijalno more Republike Hrvatske (15,4 NM južno od  
otoka Žirja), 5. lipnja 2021. godine**

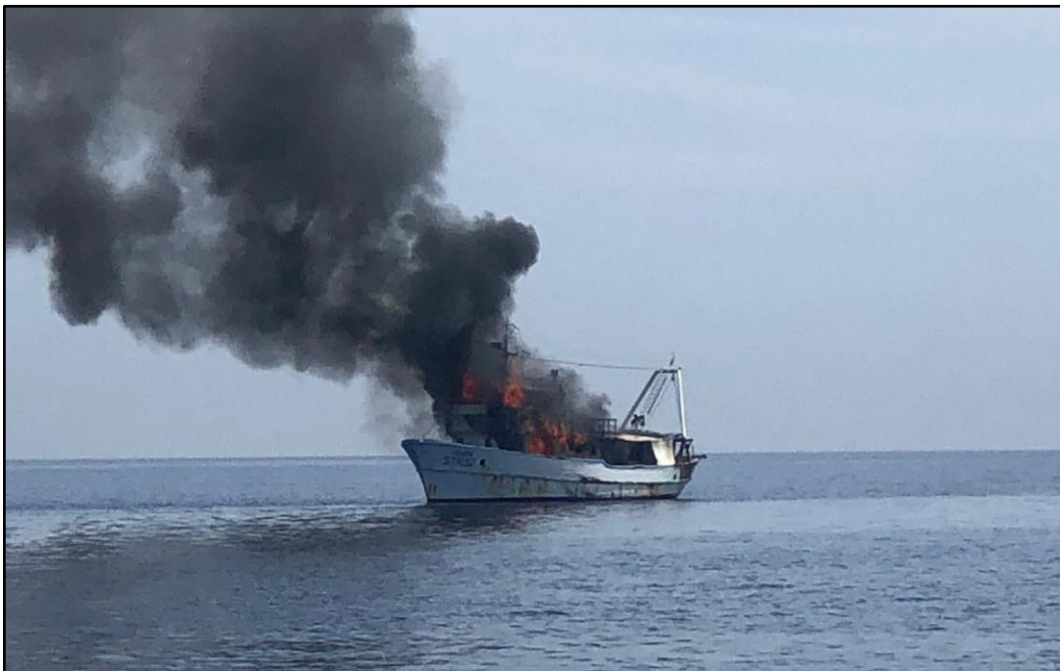
**Slika 4. Fotografija broda „Lokarda“ po dolasku broda „Strelica“**  
(izvor: član posade ribarskog broda „Strelica“)

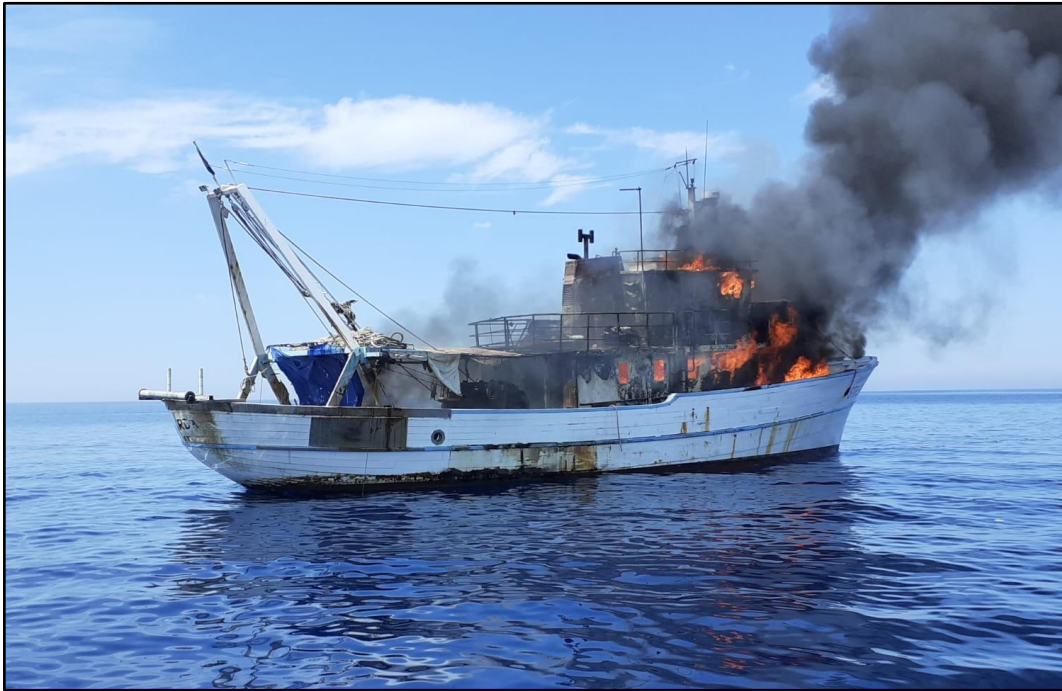
**Slika 5. Fotografija broda „Lokarda“ po dolasku brodice „Milna“**  
(izvor: posada brodice „Milna“)

Prema izjavi kapetana Lučke kapetanije Split – Ispostava Milna, s ribarskog broda „Lokarda“ je isijavala tolika količina topline da se brodu nije moglo približiti na 10 metara. Uz to, na brodu se nalazilo oko 8,5 tona goriva i nekoliko plinskih boca, što je predstavljalo rizik od eksplozije, tj. ugrožavanja ljudskih života i okolnih plovila, stoga su se odlučili udaljiti na sigurnu udaljenost.

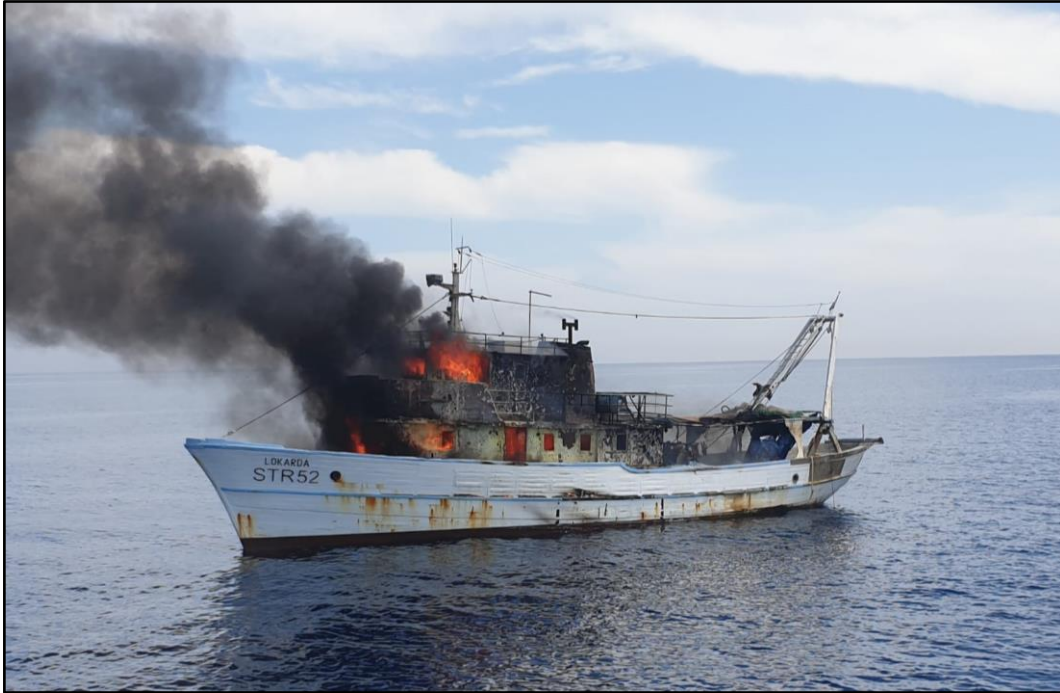
**Slika 6. Fotografija broda „Lokarda“ po dolasku broda „Šibenik“**  
(izvor: posada broda „Šibenik“)

Prema izjavi zapovjednika broda „Šibenik“, po dolasku na mjesto pomorske nesreće pokušali su gasiti već razbuktnuti požar privješenoj protupožarnom pumpom, međutim kako tijekom korištenja pumpe nije moguće koristiti motor (na koji je pumpa privješena) za propulziju, isto mu je otežavalo manevr u blizini opožarenog broda pa su odlučili probati gasiti požar prijenosnom pumpom, ali se ispostavilo da je ona bila preslaba za takav požar. Pokušali su se više približiti brodu, ali nisu mogli zbog topline koja je isijavala s broda. Također, upozoreni su da na brodu ima 5 – 6 plinskih boca. Zbog svega navedenog, u konačnici su odustali od gašenja.

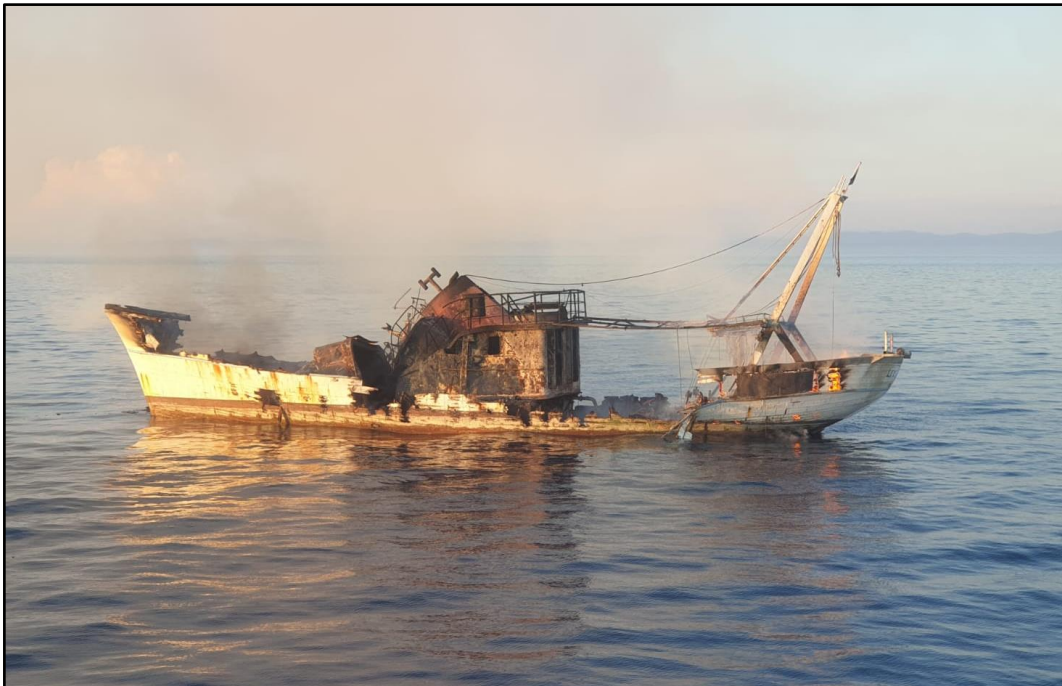
**Slika 7. Fotografija broda „Lokarda“ približno u vrijeme organiziranja tegljenja**  
(izvor: posada broda „Šibenik“)

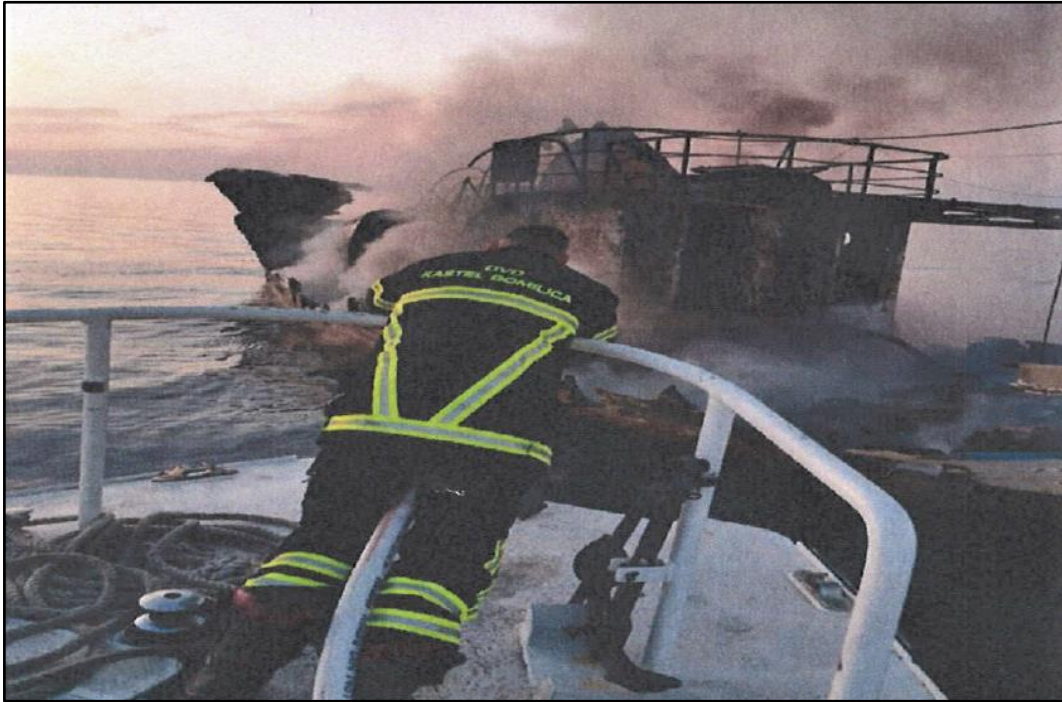
**Slika 8. Fotografija gašenja požara na brodu „Lokarda“**  
(izvor: Vatrogasni centar „Sveti Florijan“)

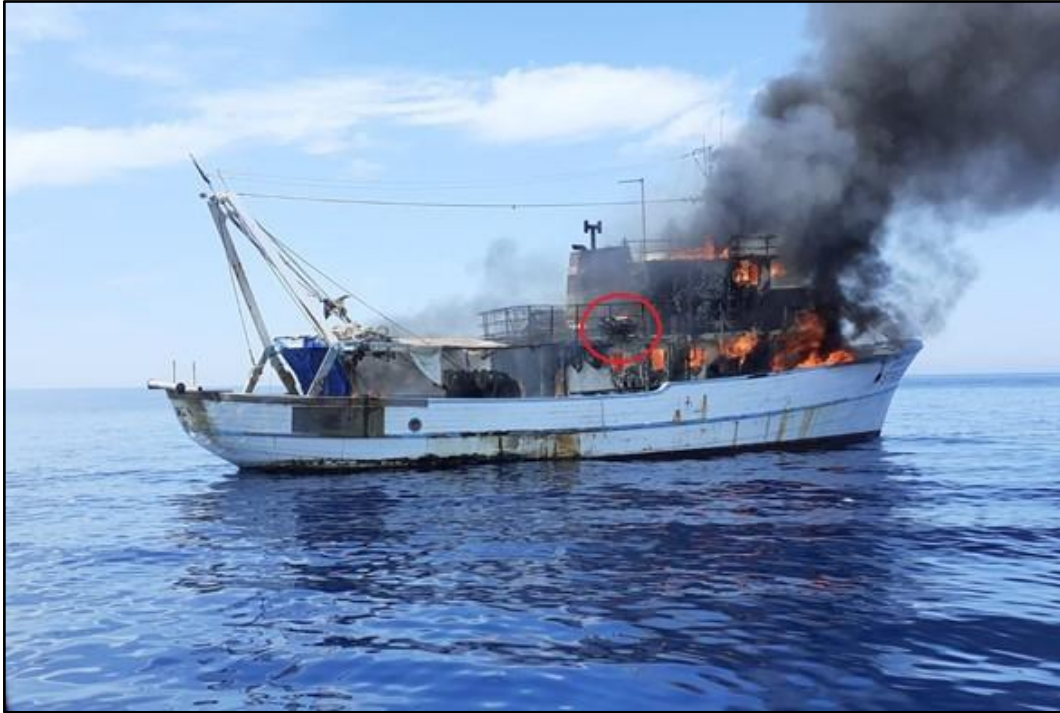
Članovima posade bi u konkretnom slučaju od najveće koristi bila splav za spašavanje, međutim splav za spašavanje (proizvođača Lalizas), koja je bila smještena na palubi zapovjedničkog mosta uz desni bok broda (slika 11), je već bila zahvaćena požarom u trenutku kada su shvatili da će ju trebati koristiti. Član posade, koji se tada našao na palubi zapovjedničkog mosta, je pokušao ugasiti splav, međutim za to je već bilo prekasno. Iz tog razloga su članovi posade, kada su odlučili napustiti brod, morali to učiniti skokom u more i u moru čekati pomoć.

**Slika 11. Brod „Lokarda“ u plamenu s naznačenom pozicijom splavi za spašavanje**  
(izvor: Lučka kapetanija Split – Ispostava Milna)

Sudeći prema prethodno navedenom, pozicija splavi za spašavanje u kontekstu predmetne pomorske nesreće nije bila najpovoljnija, jer bi sama splav trebala biti smještena na zaštićenom ili odgovarajuće udaljenom mjestu od mogućeg nastanka požara. S druge strane, splav mora biti i smještena na položaju koji omogućuje lako prebacivanje s boka na bok i lako prebacivanje preko boka broda, mora biti smještena podalje od bilo kakve opreme, uređaja i užadi koja se nalazi iznad palube i koja bi mogla onemogućiti slobodno isplivavanje, kao i udovoljavati ostalim zahtjevima, a što na manjim brodovima, posebice ribarskim koji imaju i određena ograničenja nametnuta njihovim operativnim zahtjevima može predstavljati izazov prilikom odabira odgovarajućeg mjesta za smještaj splavi za spašavanje. Iako sam zahtjev za smještaj splavi na „odgovarajuće udaljenom mjestu od mogućeg nastanka požara“ nije točno specificiran, a također je i relativan u odnosu na veličinu broda, iz tijeka predmetne pomorske nesreće može se zaključiti da u konkretnom slučaju najveći utjecaj na brzo zahvaćanje splavi za spašavanje nije imala njena neodgovarajuća udaljenost od izvora požara, nego otvoreni ulaz u potpalublje i ventilacija kroz koje je požar vrlo brzo zahvatio palubu i cijelo nadgrađe te osim splavi u kratkom vremenu onemogućio pristup zapovjedničkom mostu, kao i većini ostale opreme za spašavanje.
