Agencija za istraživanje nesreća u zračnom, pomorskom i željezničkom prometu  
Odjel za istrage nesreća u željezničkom prometu

## KONAČNO IZVJEŠĆE

**Ozbiljna nesreća, sudar vlakova br. 2506 i 41200,  
između kolodvora Okučani i Novska, dana  
09.09.2022. godine**

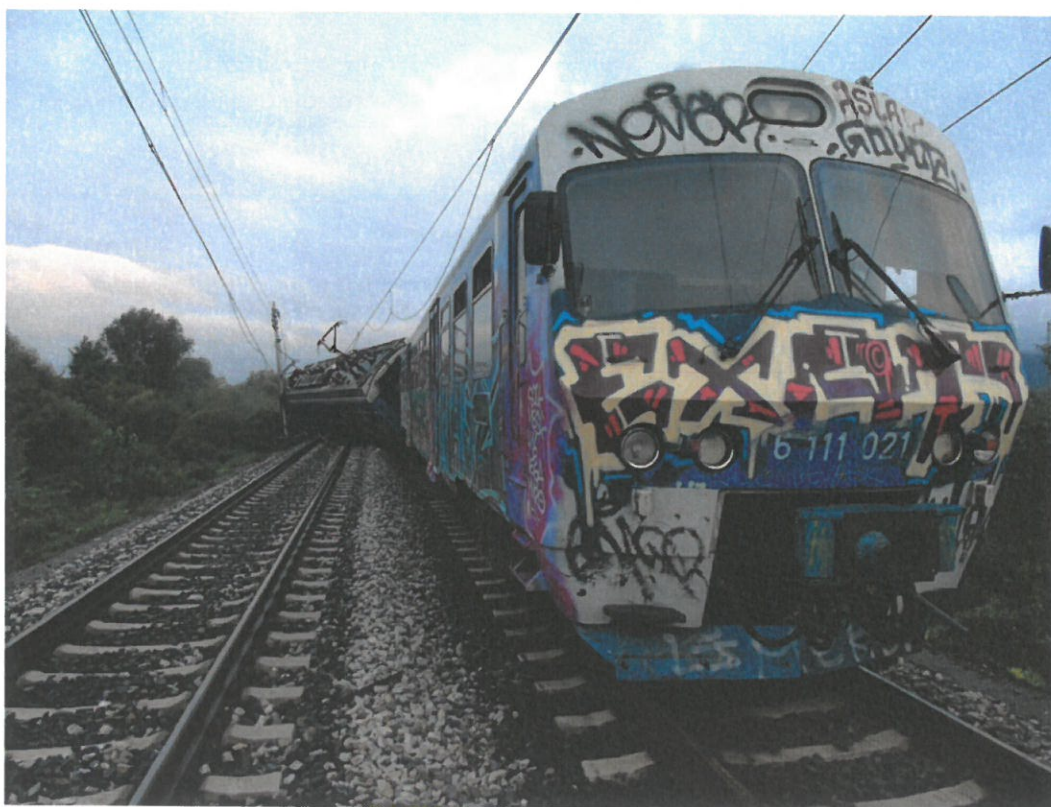
Slika 1. – EMG 94 78 6111 021-3 (Izvor slike: AIN)

Pregledom upravljačkog pulta iz upravljačnice „B“ 5111-021 tijekom obavljanja očevida vidljivo je da je položaj ručica za kočenje bio u položaju brzog kočenja.

Temeljem prethodno navedenih stvari i zaključaka obavljenih prilikom očevida mjesta same ozbiljne nesreće može se zaključiti da je ista putnička garnitura bila tehnički ispravna tijekom vožnje vlaka broj 2506 u trenutku nastanka ozbiljne nesreće.

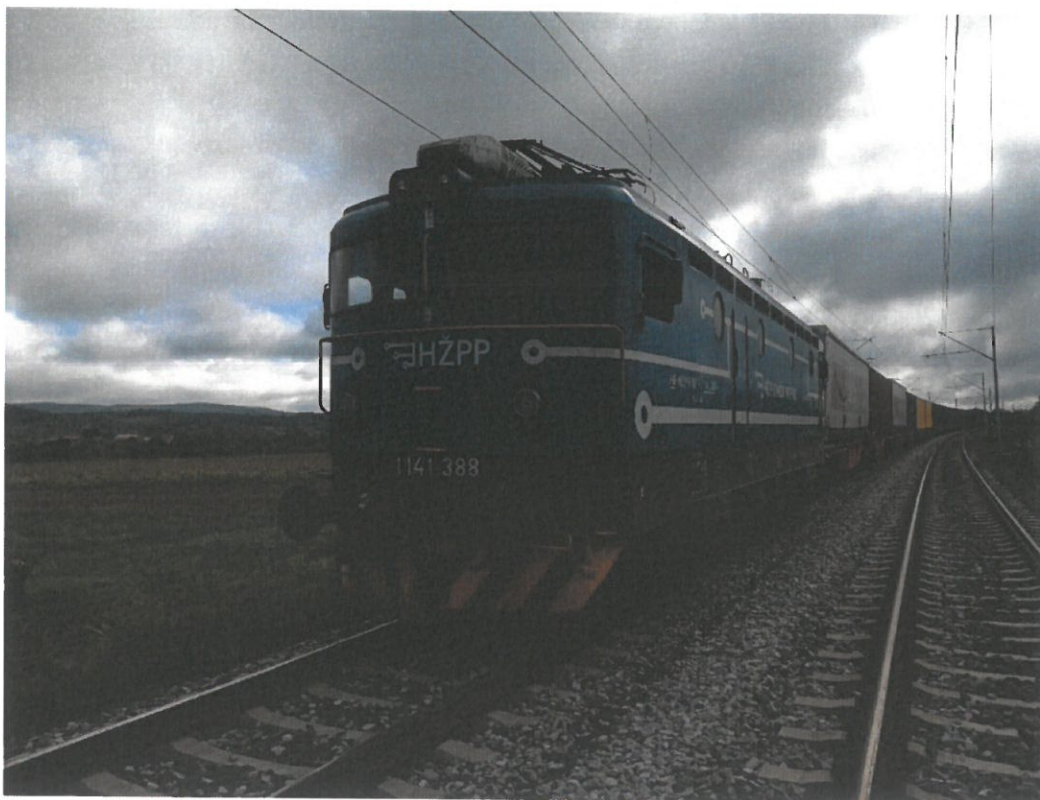
Slika 4. – Vlak broj 41200 (Izvor slike: AIN)

Istražitelji AIN-a su 12.09.2022. godine obavili pregled prethodno navedenih teretnih vagona na kontejnerskom terminalu Vrapče te su utvrdili da na četiri vagona od preostalih šestnaest mobilnih vagona nakon naleta čuje manji gubitak zraka na spojnim elementima za kočenje.

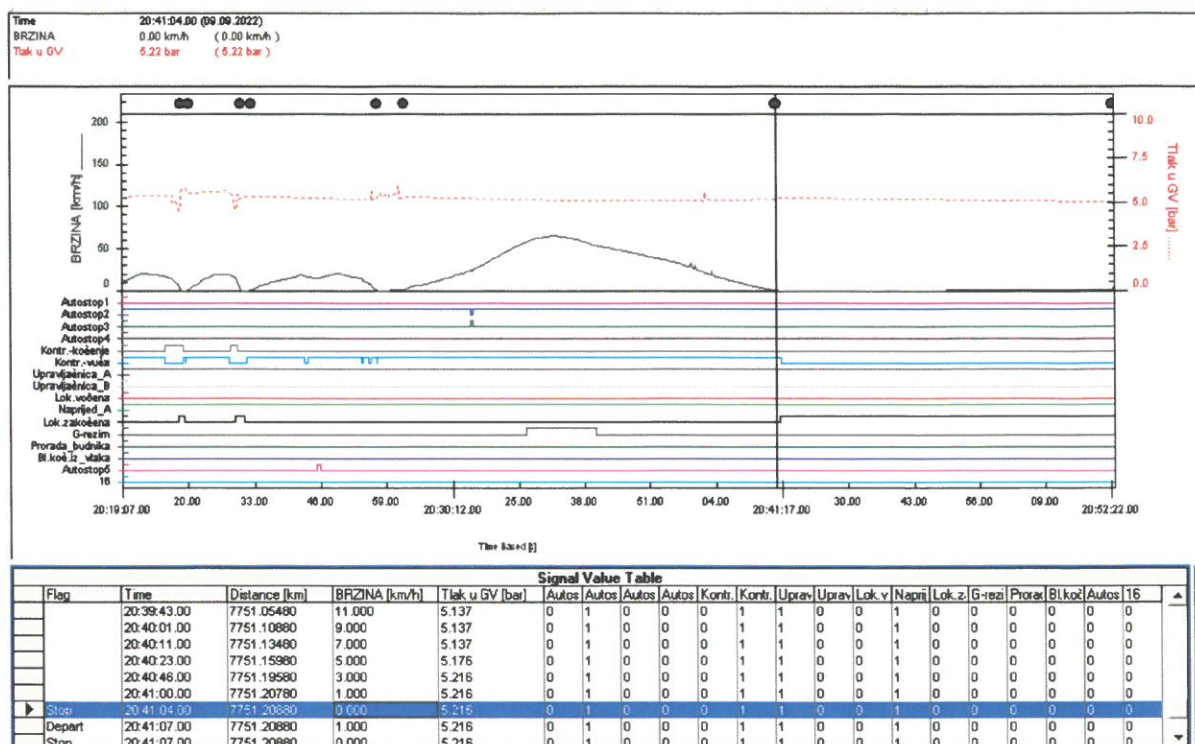
Slika 8. - Zaustavljanje na mjestu nesreće i trenutak naleta vlak 41200

- Sudar nastao naletom putničkog vlaka na teretni vlak registriran je u 21:28.26 (Slika 8.).

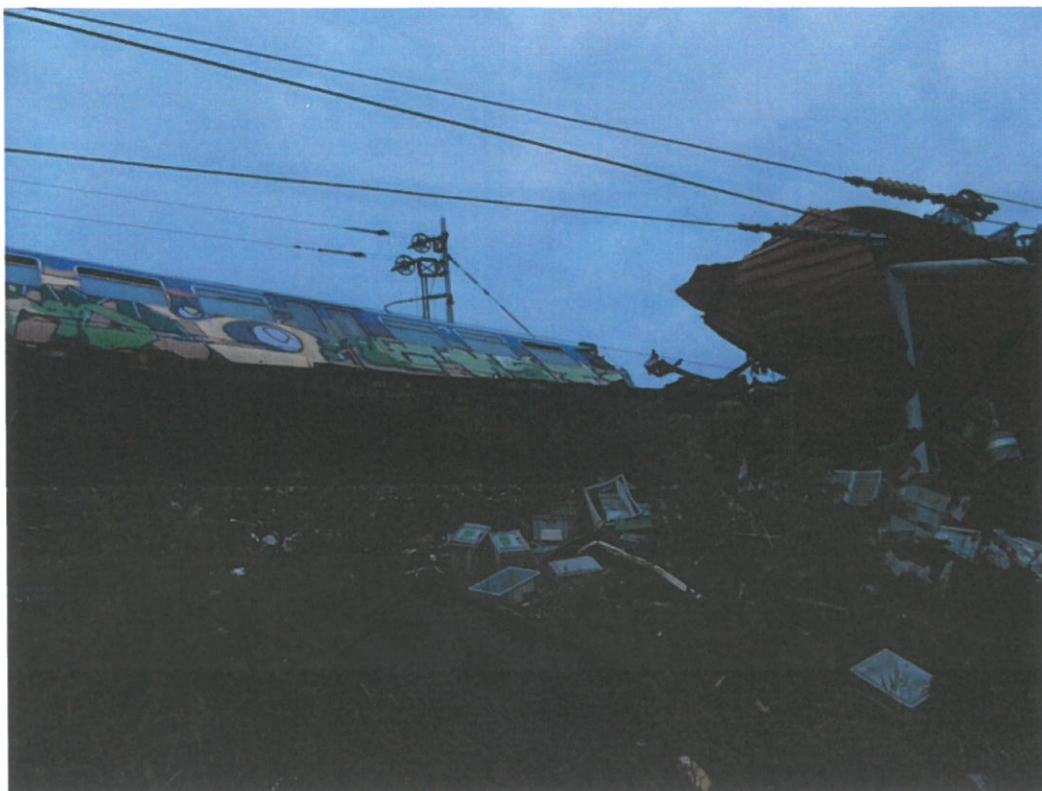
**Slika 10. – Opći snimak nesreće** (izvor slike: AIN)

Predmetna nesreća (Slike 9. i 10.) dogodila se na pruzi M104, između kolodvora Okučani - Novska. Kolodvor Okučani nalazi se na dvokolosijećnoj glavnoj (koridorskoj) željezničkoj pruzi za međunarodni promet, Novska - Vinkovci - Tovarnik - Državna granica - (Šid), oznake M104 u KM 287+051, koja se nalazi na osnovnoj Transeuropskoj mreži (TEN-T) i na željezničkom teretnom koridoru Alpe-zapadni Balkan (RFC10), odnosno oznake RH1 na unutarnjem željezničkom koridoru u Republici Hrvatskoj.

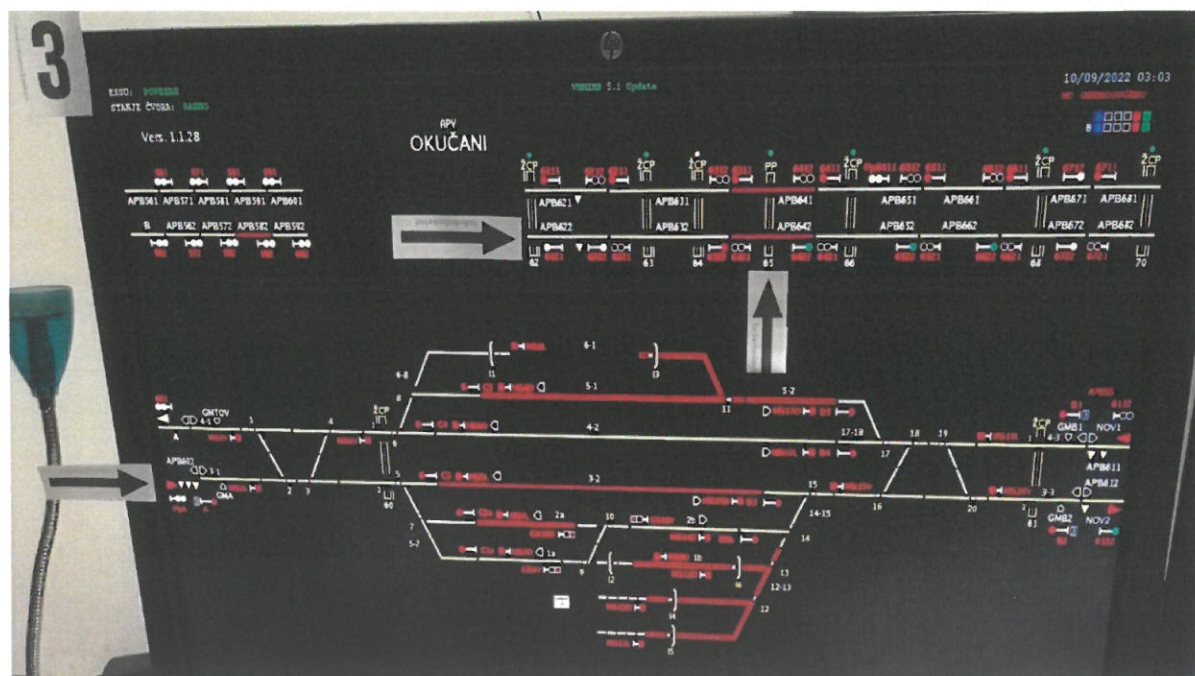
Slika 13. - Stanje monitora u prometnom uredu u kolodvoru Okučani nakon naleta (izvor slike: AIN)

Prilikom obavljanja očevidnih radnji od strane istražitelja AIN-a u ranim jutarnjim satima oko 02:40 sati dana 10.09.2022. u kolodvoru Okučani zabilježeno je stanje monitora (Slika 13.) s prikazom signalne situacije od kolodvora Okučani do mjesta naleta iza prostornog signala oznake 6322 (signal oznake 6122 -zeleni, signal oznake 6222- žuti i signal oznake 6322-crveni).

(Slika 13., str. 35.) s prikazom signalne situacije od kolodvora Okučani do mjesta naleta iza prostornog signala oznake 6322 (signal oznake 6122 -zeleni, signal oznake 6222- žuti i signal oznake 6322-crveni). Nadalje odlaskom istražitelja AIN-a na samu dionicu pruge od signala oznake 6122 do 6322 zabilježena su ista stanja prostornih signala (signal oznake 6122 -zeleni, signal oznake 6222- žuti i signal oznake 6322-crveni), kao na monitoru prometnika u kolodvoru Okučani.

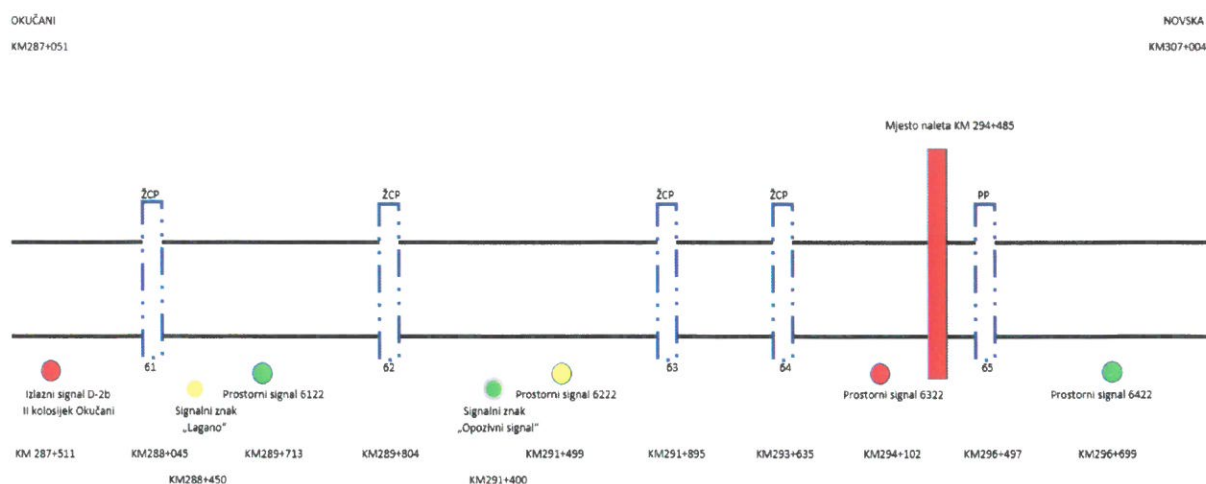
Slika 14. - Shema i položaji signala na dionici Okučani – Novska do mjesta naleta (izvor slike: AIN)

Do naleta putničkog vlaka broj 2506 na teretni vlak dolazi u položaju KM 294+485, odnosno na udaljenosti od 383 m od zadnjeg prostornog signala oznake 6322 u smjeru vožnje.

Nadalje odlaskom istražitelja AIN i predstavnika MUP na samu dionicu pruge od signala oznake 6122 do 6322 (Slika 14.) zabilježena su ista stanja prostornih signala (signal oznake 6122 -zeleni, signal oznake 6222- žuti i signal oznake 6322-crveni), detaljniju analizu kretanja vozila i rada SS uređaja navodimo u naknadnom tekstu.

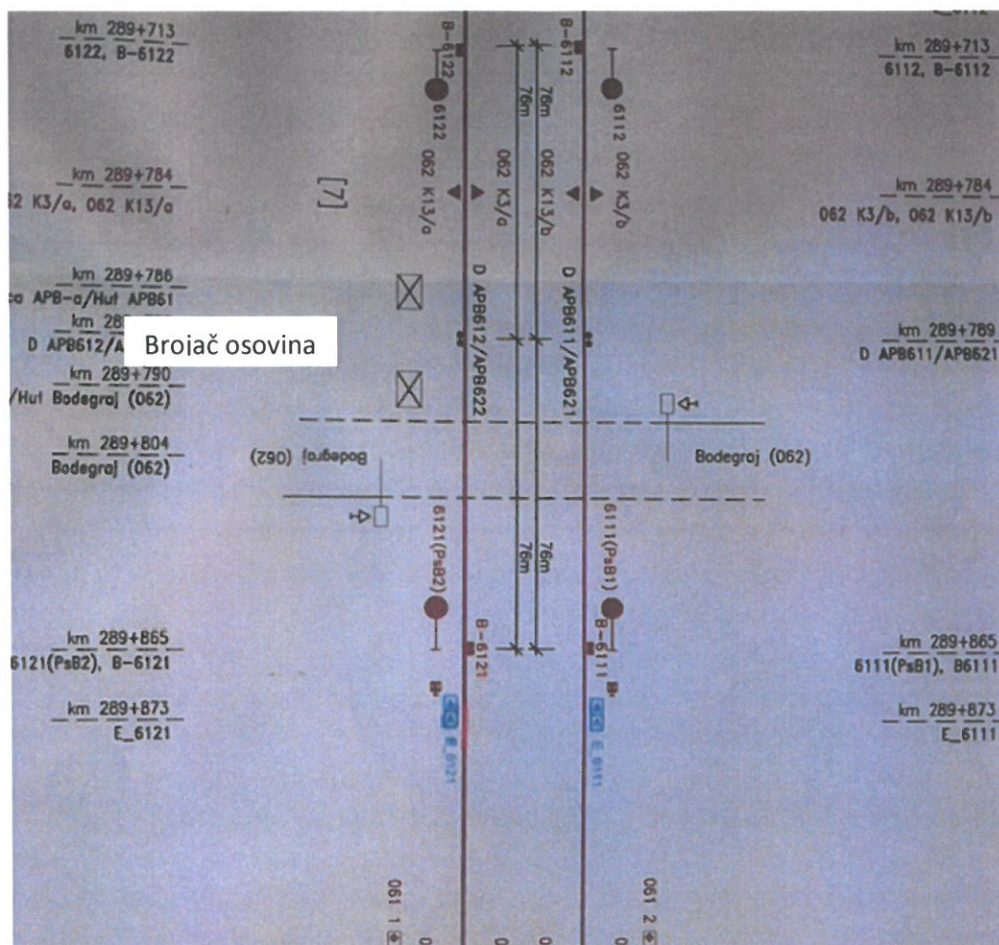
Slika 15. - Prostorni signal 6122 položaji opreme (brojač osovina) (izvor slike: HŽI)

Usporedbom zapisa podataka sustava EBIScreen600 i brojača osovina SOL21 u trenutku kad dolazi do RESETA sustava SS vidljivo je da postoji razlika od 4 sekunde (u trenutku prolaska prostornog signala 6122 brzina vožnje putničkog vlak bila je nešto iznad  $v=50 \text{ km/h} \rightarrow 14 \text{ m/s}$ , udaljenost od signala 6122 do izlaznog brojača osovina je 76 m,  $t=s/v=76/14=5,4 \text{ s}$ ,  $s=v*t=14*4=56 \text{ m}$ ), a koja nas upućuje da

je čelo vlaka (upravljačnica) bilo na udaljenosti 20 m od prostornog signala 6122 u smjeru vožnje, kada je došlo do RESET sustava SS i pada svih signala na CRVENO.
