Agencija za istraživanje nesreća u zračnom, pomorskom i željezničkom prometu

ZAVRŠNO IZVJEŠĆE

O NESREĆI AVIONA Cessna 182, D-EGLF

Bročanac kod Slunja, 29. svibnja 2022.

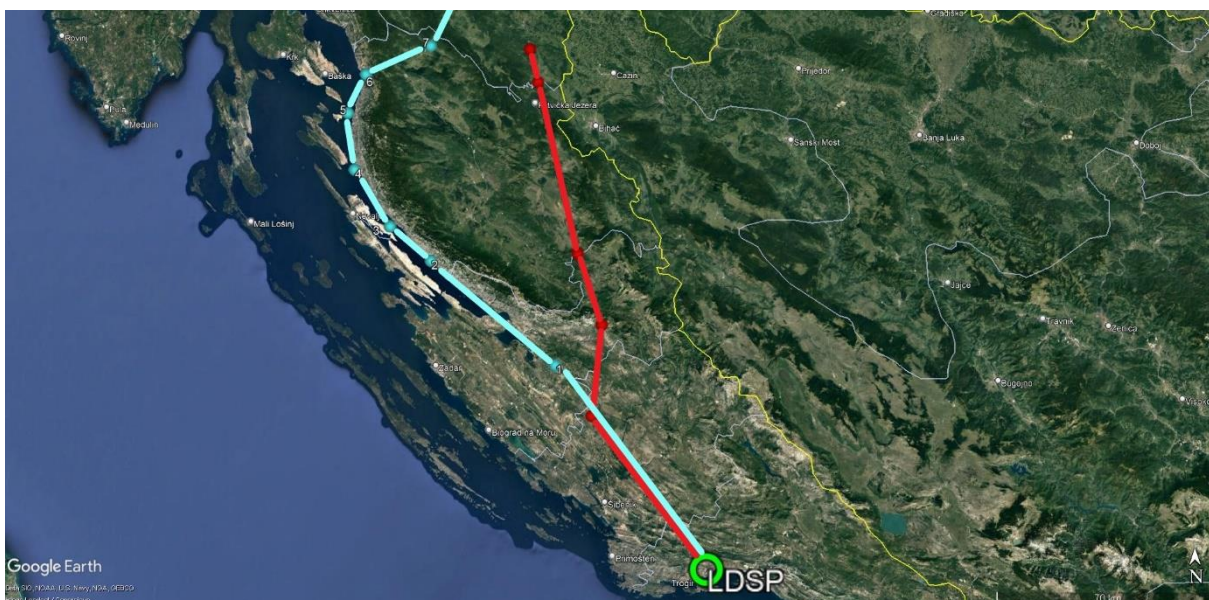
U 10:53:30 LT zrakoplov mijenja smjer leta u odnosu na rutu prijavljenu planom leta, te se usmjerava prema Tounju. Visina leta bila je 4200 ft.

U 10:55 LT avion zaobilazi 'velike oblake' koji su se nalazili ispred njega, generalno održavajući smjer prema Tounju.

U 10:59 LT zrakoplov započinje penjati te postepeno doseže visinu od 6900 ft. Za to vrijeme avion leti u ravnoj liniji prema Tounju.

U 11:24:53 LT pilot oglašava stanje nužde, a zrakoplov gubi visinu.

U 11:26:36 LT radar bilježi posljednji zapis. Nakon toga zrakoplov nestaje s radara.

Slika 3. – stvarna ruta kojom je letio avion (crvena linija) i prvi dio rute prijavljene planom leta (plava linija)

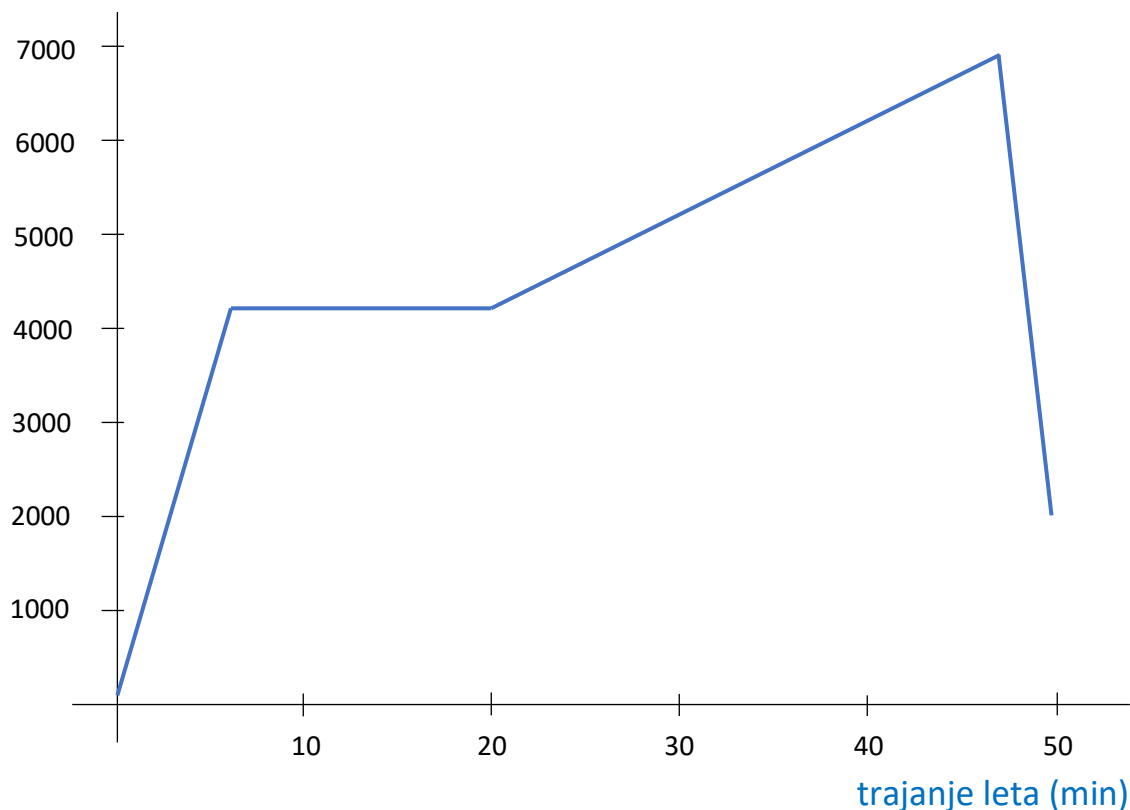
Let je ukupno trajao približno 50 minuta. Prvih 6 minuta nakon polijetanja avion konstantno penje na visinu od 4200 ft. Tu visinu avion drži do dvadesete minuta leta, nakon čega narednih 27 minuta postupno povećava visinu do 6900 ft. Nakon toga, u 47 minuti leta, započinje gubljenje visine u trajanju od približno 3 minute tijekom kojih se avion sa 6900 ft spušta na 2000 ft, kada nestaje s radara.

Slika 4. – prikaz visine zrakoplova D-EGLF tijekom trajanja leta

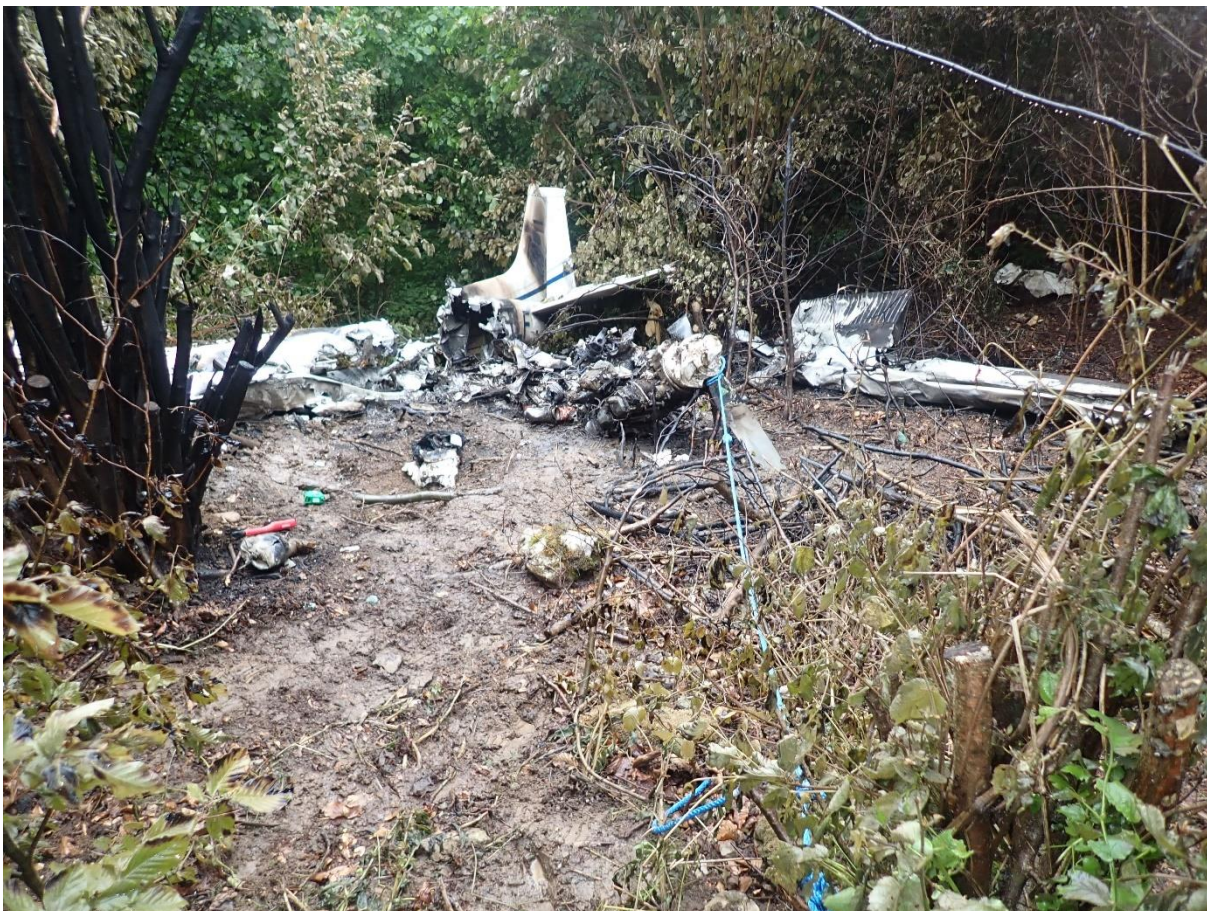
Predmetni zrakoplov je nakon pada gotovo potpuno izgorio. Neizgoreni su ostali samo vanjski dijelovi krila i krajnji stražnji dio trupa s vertikalnim i horizontalnim stabilizatorima. Prednji i središnji dio trupa, kao i dijelovi krila uz trup, potpuno su izgorjeli. Donekle sačuvani od gorenja ostali su i dijelovi koji se nalaze na krajnjem prednjem djelu trupa – propeler i konus propelera.

Propeler je pronađen u vertikalnom položaju, gdje je jedan krak bio savinut ispod trupa aviona i utisnut u zemlju, dok je drugi krak ostao u položaju prema gore. Na kraku koji je bio savinut ispod trupa nisu nastala znatnija oštećenja od gorenja, dok je na drugom kraku izgorjela boja. Taj drugi krak nije značajno deformiran, no na jednom je mjestu pri njegovom vrhu vidljiv trag taljenja, a sam vrh je otkinut i pronađen u neposrednoj blizini. Konus propelera pronađen je utisnut u zemlju i znatno mehanički deformiran.

Prednja lijeva vrata pronađena su odvojena od zrakoplova, desetak metara od olupine i djelomično nagorjela.

Vanjski dijelovi oba krila, koji su ostali donekle sačuvani od gorenja, mehanički su bili znatno oštećeni i deformirani.

Iako su i na njemu vidljiva oštećenja i deformacije, rep zrakoplova s vertikalnim i horizontalnim stabilizatorom, najmanje je oštećen. Oštećenja spomenutih dijelova su uglavnom mehaničkog tipa, a tragovi gorenja vidljivi su uglavnom u obliku začađenih površina uslijed djelovanja dima.

Slika 5. Olupina zrakoplova D-EGLF na mjestu nesreće

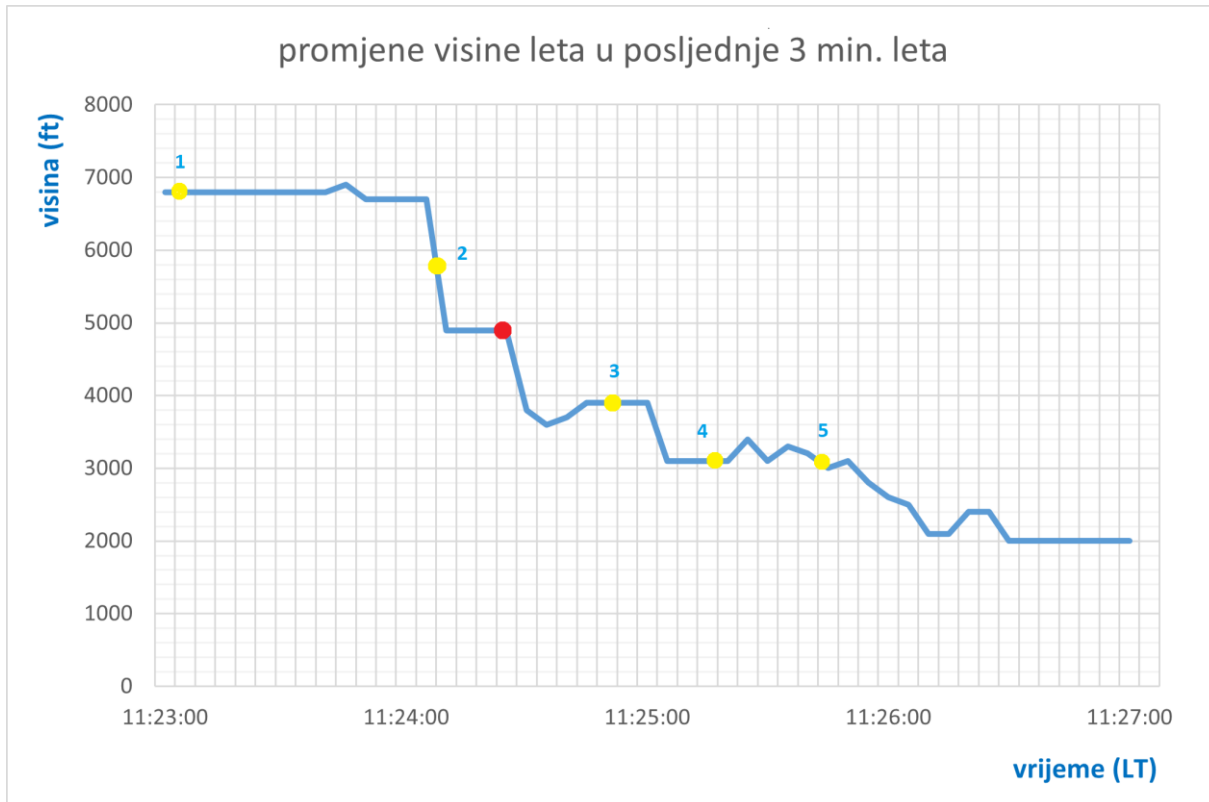
Žute točke na dijagramima označavaju slijedeću komunikaciju:

- 1 posljednja komunikacija za trajanja kontroliranog leta, u kojoj pilot traži pojašnjenja pri pronalaženju točke OBUTI;
- 2 kontrolor daje pilotu pojašnjenja o poziciji točke OBUTI, na što pilot ne odgovara;
- 3 pilot oglašava MAY DAY;
- 4 Kontrolor traži identifikaciju zrakoplova, na što pilot daje traženu informaciju i ponavlja MAY DAY;
- 5 Na upit kontrolora da objasni problem, pilot odgovara da gubi visinu te na njemačkom jeziku, vjerojatno nekom od putnika, izgovara 'nemam pojma'. To je bila posljednja komunikacija između zrakoplova i kontrole.
