# ZAVRŠNO IZVJEŠĆE

## O OZBILJNOJ POMORSKOJ NESREĆI Udar teretnog broda „STI Poplar“ u tankerski pristan

Ploče, 5. kolovoza 2018. godine

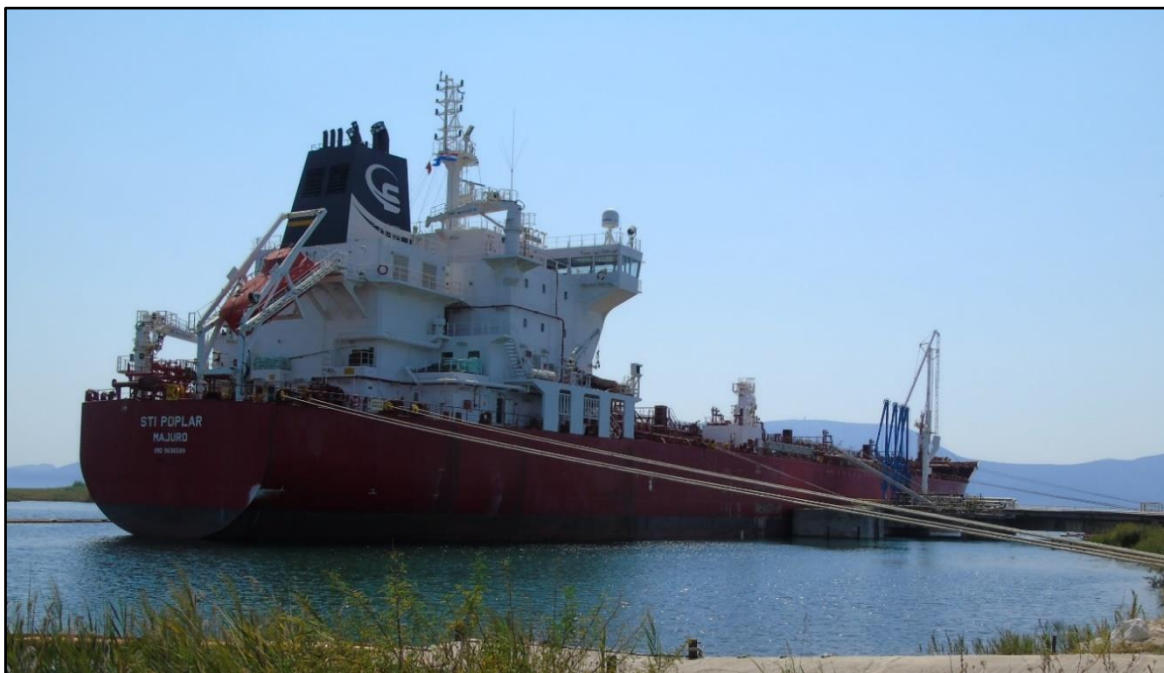
**Slika 1. Tanker za ulje i kemikalije „STI Poplar“ nakon pomorske nesreće, privezan uz oštećeni pristan terminala za prekrcaj tekućih tereta u kanalu Vlaška, luka Ploče**  
(izvor: AIN)

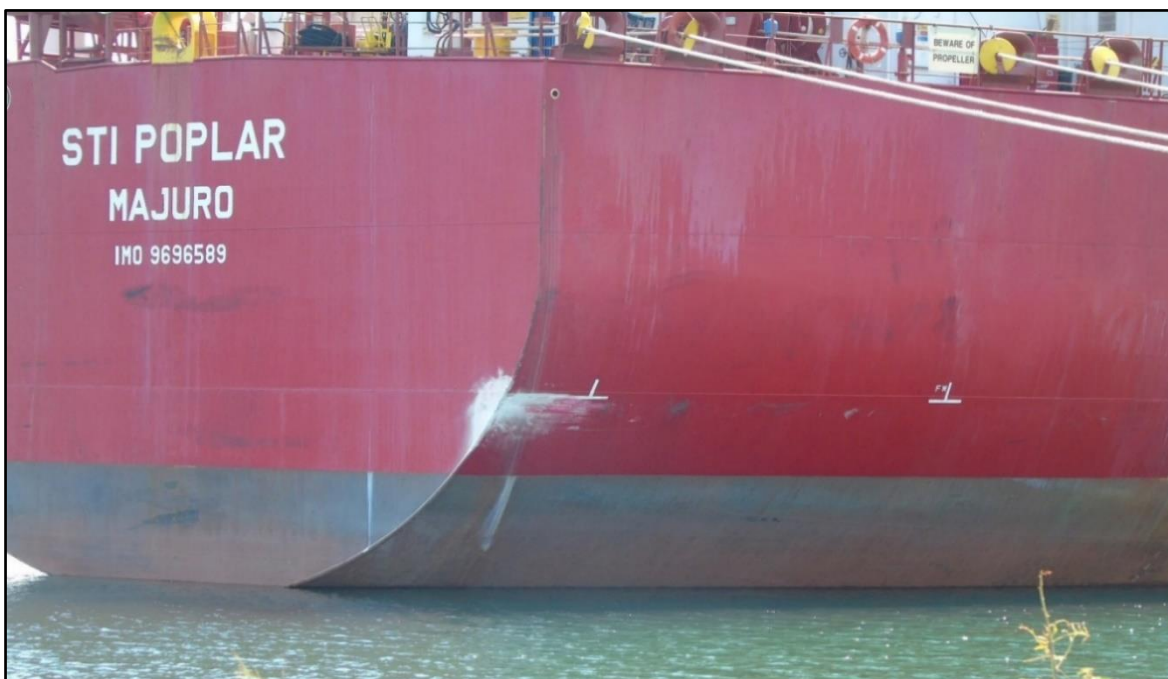
Mjesto na brodu: vanjska oplata desnog krmenog dijela broda – na spoju krmenog zrcala i bočne oplata broda (slika 3).

**Slika 3. Vidljiva oštećenja vanjske oplata broda nakon udara u pristan tankerskog terminala**  
(izvor: AIN)

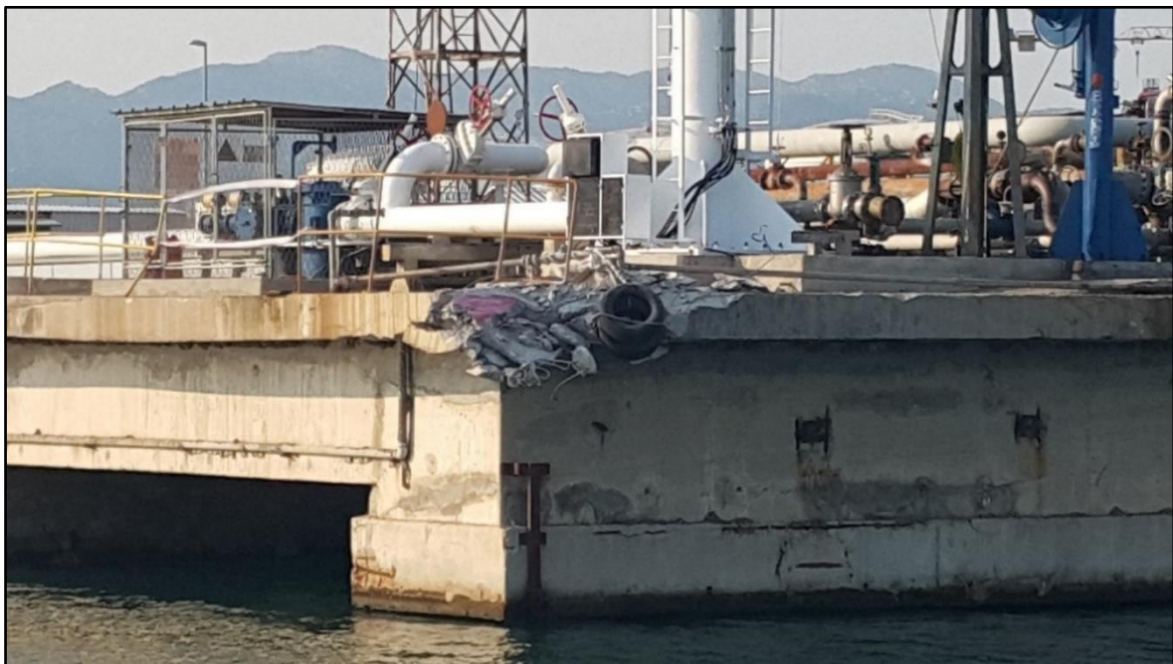
Posljedice (za ljude, brod, teret, okoliš, ostalo): pomorska nesreća rezultirala je znatnim oštećenjem dijela tankerskog veza (potonuli betonski blok oslonačko-privezne utvrđice s lučkim svjetlom, oštećeni piloti i pristupna platforma, oštećena servisna platforma s prekrcajnim rukama - slika 4.) te manjim oštećenjem vanjske oplata desnog krmenog dijela broda – na spoju krmenog zrcala i bočne oplata broda (slika 3.). Prilikom udara broda u pristan tankerskog terminala nije bilo ozlijeđenih niti smrtno stradalih osoba, te nije došlo do onečišćenja mora i morskog okoliša. Šteta na teretu nije bilo.

**Slika 4. Dio oštećenog pristana (servisna platforma) terminala za prekrcaj tekućih tereta nakon isplovljenja broda „STI Poplar“ 8. kolovoza 2018. godine**  
(izvor: AIN)

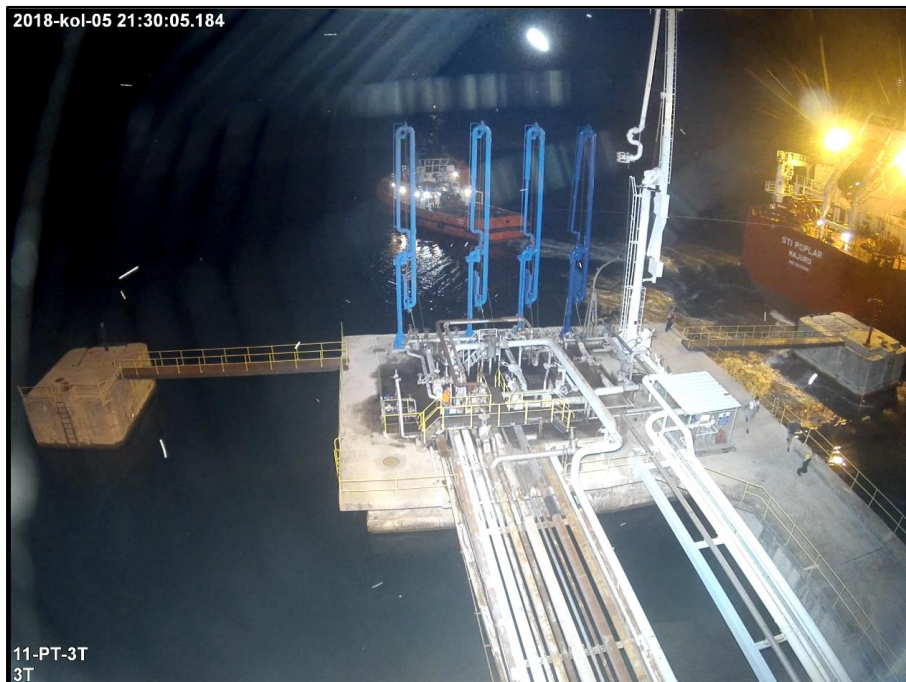
Prema zapisu nadzorne kamere s terminala, u 21:30:05 brod desnim krmenim dijelom udara u kut zapadne oslonačko-privezne utvrđice, koja je posljedično potonula skupa s na njoj postavljenim lučkim svjetlom i pristupnom platformom (slika 5.). Podatci o kretanju i radnjama broda u trenutku udara u zapadnu utvrđicu jesu: SOG 1,5 čv krmom; HDG 226,3° / COG 045,6°; otklon kormila je 10° desno; stroj je upućen punom snagom naprijed („navigation full ahead“), zadano 92,5 okr/min, dok su mu stvarni postignuti okretaji 47 okr/min. Bočni pramčani porivnik, prema zvučnom zapisu VDR-a, zaustavljen.

**Slika 5. Položaj broda „STI Poplar“ i tegljača „Jaki“ u 21:30:05, kako je zabilježeno nadzornom kamerom koncesionara na terminalu – 1. udar**  
(izvor: LU Ploče)

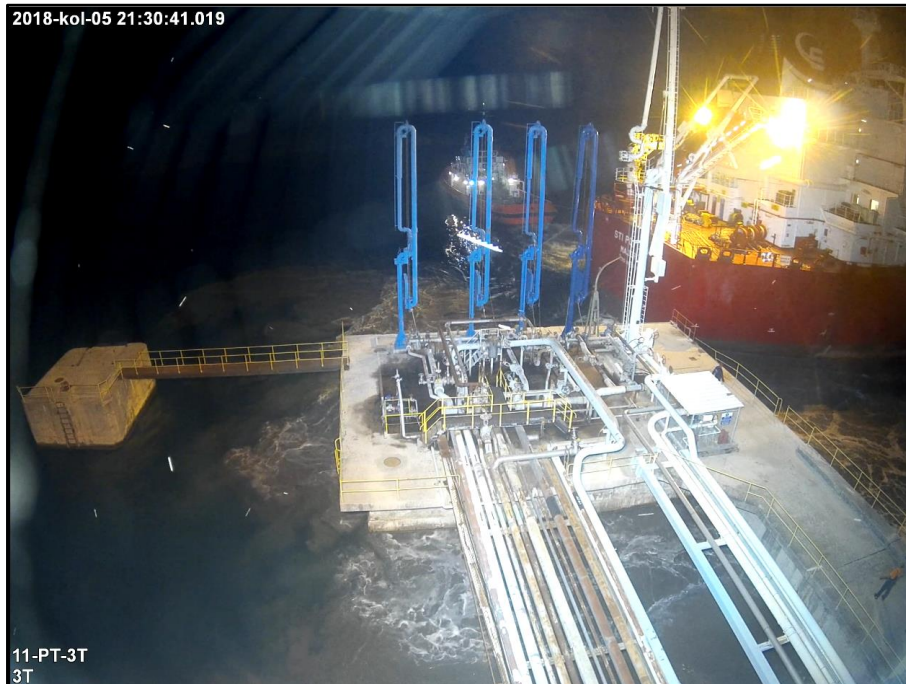
Prema zapisu nadzorne kamere s terminala u 21:30:41, brod istim krmenim dijelom udara i oštećuje servisnu platformu s prekrcajnim rukama (slika 6.); SOG 0,9 čv krmom.

**Slika 6. Položaj broda „STI Poplar“ i tegljača „Jaki“ u 21:30:41, kako je zabilježeno nadzornom kamerom koncesionara na terminalu – 2. udar**  
(izvor: LU Ploče)

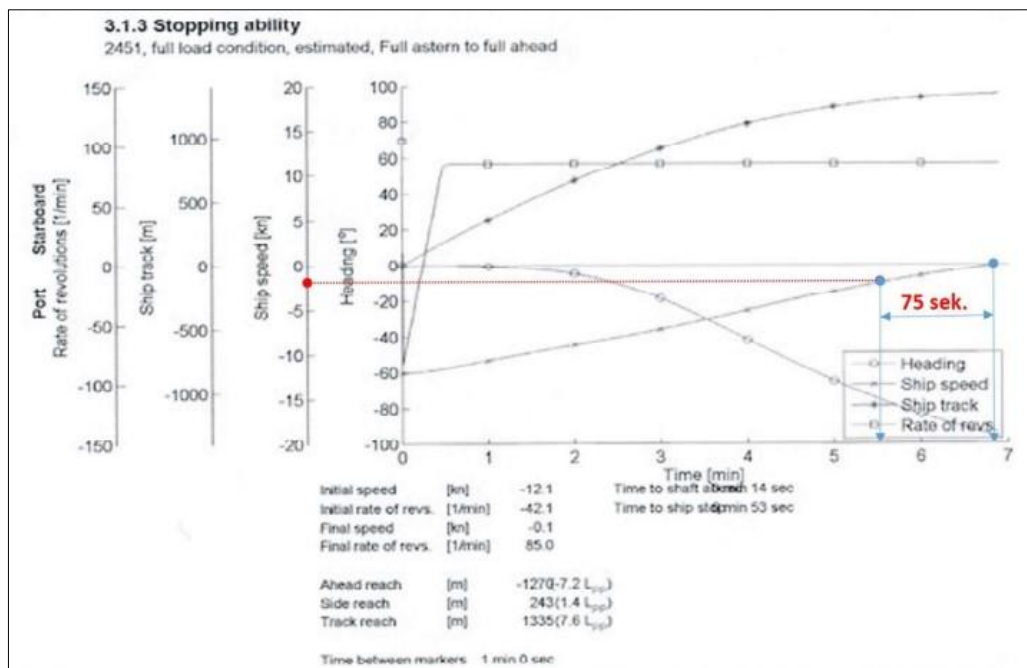
Slika 7. Dijagram zaustavljanja broda „STI Poplar“

Nadalje, pri određivanju sigurnosne brzine, potrebno je uzeti u obzir i zaustavni put broda. U konkretnom slučaju, na udaljenosti približno jedne dužine broda do tankerskog pristana brzina broda iznosila je 2,2 čv krmom, dok je u trenutku prvoga udara iznosila 1,5 čv krmom.

Slika 7. prikazuje procjenu vremena u trajanju približno 75 sekundi potrebnog za zaustavljanje broda pri brzini od 2 čv u vožnji krmom, u uvjetima pune nakrcanosti teretom, te pri režimu rada brodskog pogonskog stroja svom snagom naprijed „Full Ahead“.
