Agencija za istraživanje nesreća u zračnom, pomorskom i željezničkom prometu

# ZAVRŠNO IZVJEŠĆE

**O NESREĆI ZRAKOPLOVA CESSNA 172,  
REGISTARSKE OZNAKE HA-SKL**

**28. LIPNJA 2022,  
U BLIZINI PUSTINJE BLACA, OTOK BRAČ**

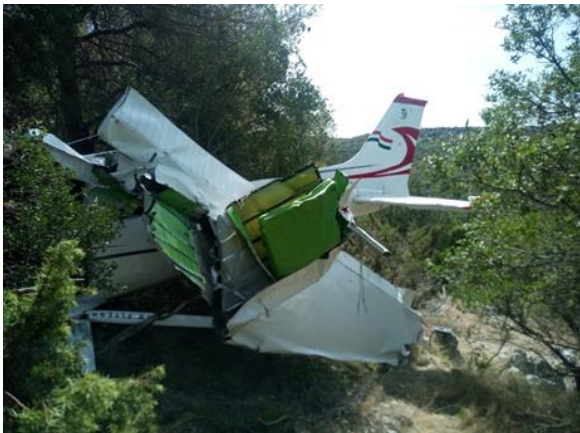
Lijevo krilo je djelomično otkinuto od trupa na mjestu spoja ramenjače, te je položeno paralelno sa uzdužnom osi zrakoplova. Oplata lijevog krila je djelomično otkinuta sa strukture samog krila, te je vidljiv gorivni rezervoar koji je također pukao na nekoliko mjesta. Uzduž cijelog krila vidljiva su oštećenja oplata u obliku savinuća i puknuća. Napadna ivica krila po cijeloj dužini ima oštećenja tipična za prolazak istog kroz drveće ili raslinje, tj. vidljiva su uzdužna udubljenja. Upornica lijevog krila je savijena prema natrag i polegnuta. Zakrilce lijevog krila je pronađeno u uvučenom položaju.

Slika 2 – Rezervoar lijevog krila zrakoplova

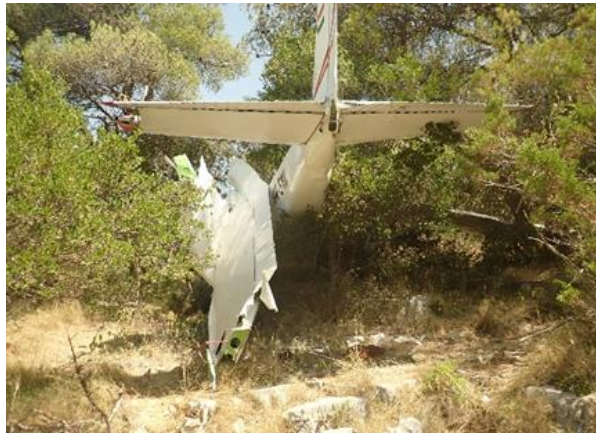
Slika 3 – Savijeno lijevo krilo uz trup zrakoplova

Po oštećenjima krila zrakoplova također se vidi da je vrhom lijevog krila zagrebao po tlu, što znači da je neposredno prije samog pada bio nagnut u lijevo. Konačno je propelerom i korijenom lijevog krila udario u stablo, uslijed čega se krilo odvojilo do trupa, a avion se zarotirao oko stabla za 90°.

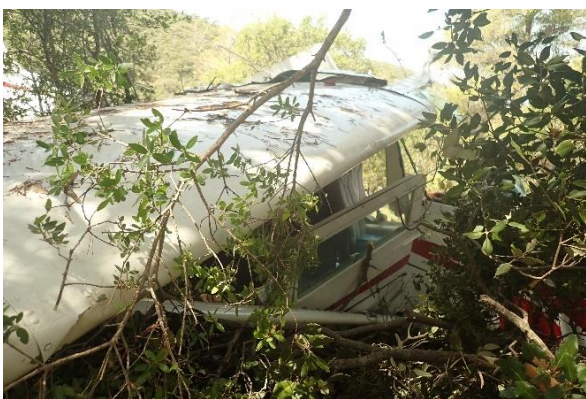
Na desnom krilu su vidljiva udubljenja na napadnoj ivici, te je vidljivo savinuće oplata na gornjaci krila pored spoja sa trupom. Također je vidljivo oštećenje obloge na vrhu krila i vrha krilca.

Slika 4 – Desno krilo zrakoplova

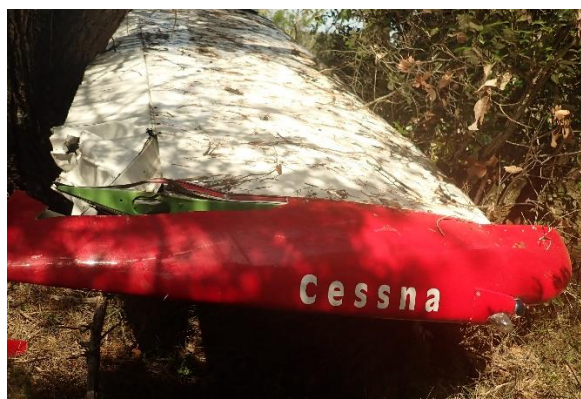
Slika 5 – Vrh desnog krila zrakoplova

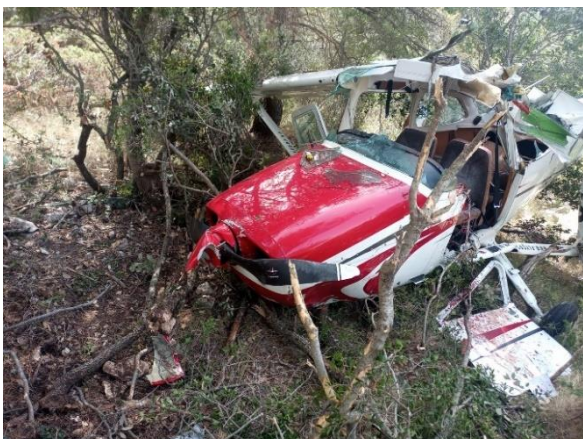
Okvir vjetrobranskog prozora kabine zrakoplova je popucan u potpunosti na lijevoj strani, te je okvir pilotskih vrata odvojen od trupa. Vjetrobranski prozor i zadnji lijevi prozor u potpunosti su se raspali, dok prozori s desne strane nisu. Trup zrakoplova od kabine do vrha repa oštećen je u obliku savinuća oplata, uzdužnica i pojedinih okvira.

Slika 6 - Oštećenje prednjeg dijela zrakoplova

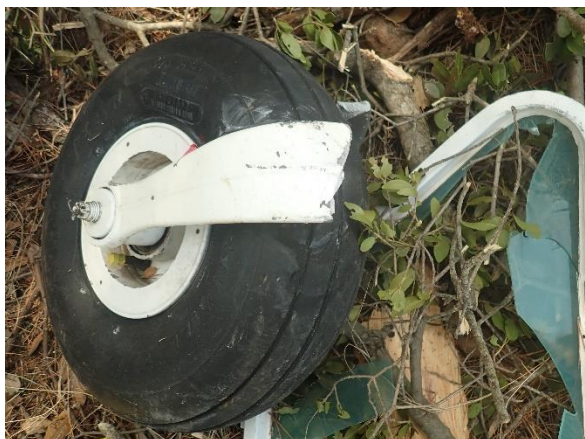
Prednji stajni trap pukao je u predjelu gornjeg dijela vilice.

Slika 7 – Puknuta vilica prednjeg stajnog trapa

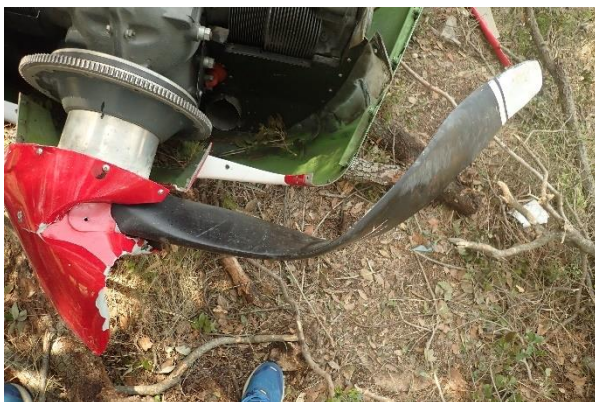
Na oba kraka elise i na njezinoj oblozi vidljiva su oštećenja nastala uslijed udara u prepreku prilikom njene rotacije. Također je vidljivo savinuće koljenastog vratila motora od mjesta izlaza iz bloka motora do dosjeda propelera.

Slika 8 – Savinuće kraka elise br. 1

Prema oštećenjima na pogonskoj grupi (savinuće koljenastog vratila i savinuće propelera), vidi se da se motor vrtio na velikom broju okretaja i sa znatnom snagom. To potvrđuju i oštećenja na ranije opisanom stablu, nastala od rotirajućeg propelera.

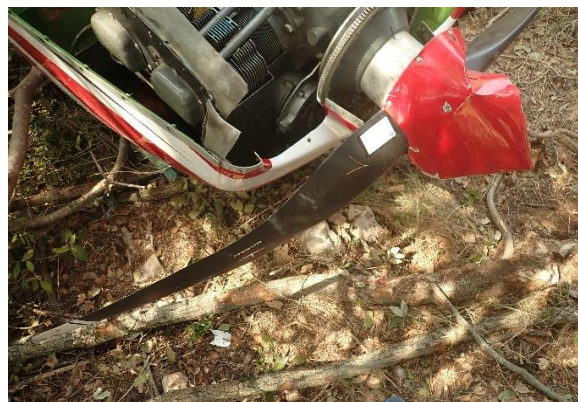
Slika 9 – Savinuće kraka elise br. 2

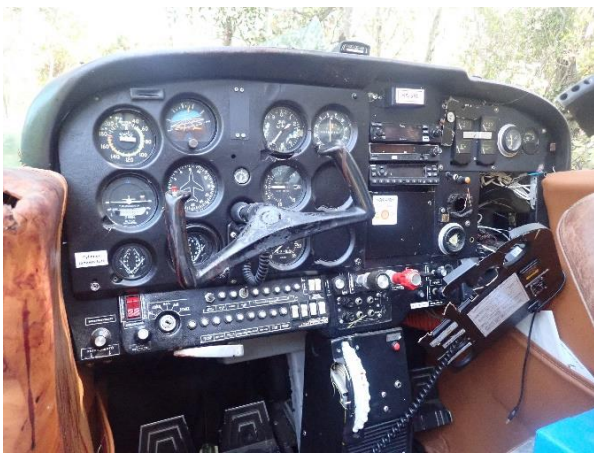
Instrument ploča je pronađena sa oštećenjima ukrasne maske koja se odvojila na desnoj strani od same instrument ploče. Oznake na prekidačima su na mađarskom jeziku. QNH (Q-Atmosferic Pressure at NH-Nautical height) tlak podešen na visinomjeru je 1018 hPa. ELT uređaj (Emergency Locator Transmitter) je bio upaljen, te je po dolasku istražitelja AIN-a ugašen.

Utvrđeno je puknuće desnog kormila za upravljanje u dijelu gdje osovina ulazi u instrument ploču. Glavni prekidač i bravica paljenja su pronađeni u položaju isključeno. Pumpica za ubrizgavanje goriva je u utisnutom i osiguranom položaju. Ručica snage je pronađena u potpuno uvučenom položaju tj. položaju maksimalne snage, dok je ručica smjese goriva pronađena također u uvučenom položaju tj. položaju bogate smjese. Ručica grijanja karburatora je u krajnje uvučenom položaju tj. grijanje karburatora je isključeno. Ventil goriva je pronađen u položaju isključeno.

Ručica za upravljanje zakrilcima je pronađena u gornjem položaju (Flap 0°) kao i pokazivač položaja zakrilaca koji također pokazuje 0°.

Slika 11 – Instrument ploča

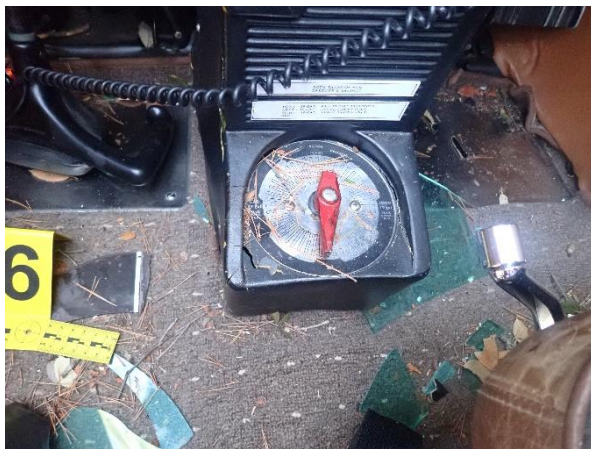
Slika 12 – Ventil za gorivo

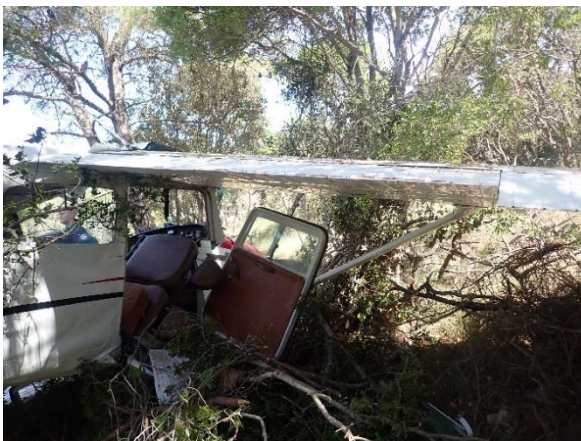
Desno krilo pronađeno je pričvršćeno za trup te se u gorivnom rezervoaru istog krila nalazilo oko trećine goriva, koje je bojom i mirisom odgovaralo vrsti goriva Avioagas 100 LL i koje se koristi kao pogonsko gorivo za ovaj tip zrakoplova. Na desnom krilu zrakoplova nisu pronađeni tragovi curenja goriva uključivši ulivni čep, ventil za dreniranje i sam gorivni rezervoar. Zakrilce desnog krila je pronađeno u uvučenom položaju.

Slika 13– Uvučeno zakrilce desnog krila

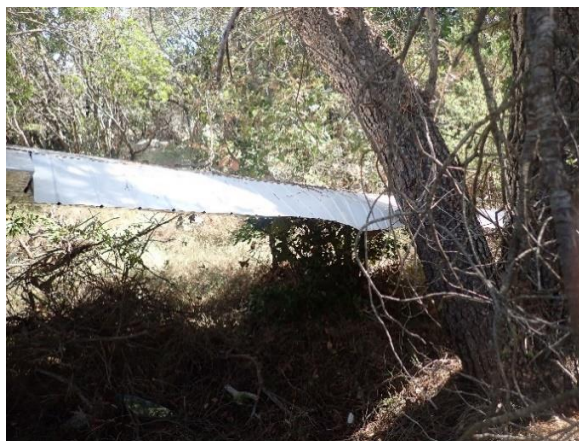
Slika 14 – Desno krilo zrakoplova

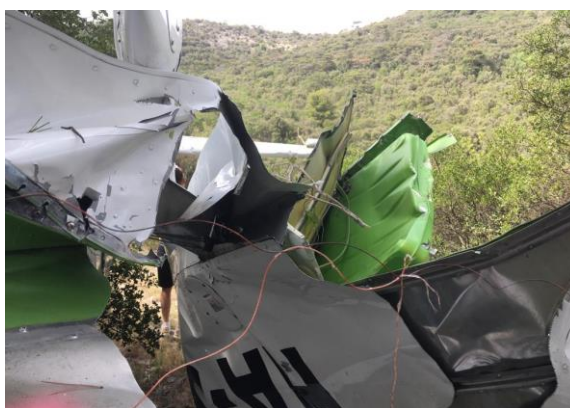
Pregledom lijevog krila ustanovljeno je kako u rezervoaru nema goriva. Čelični kablovi kontrolnih površina krilca i zakrilca su popucali uslijed odvajanja krila od trupa.

Slika 15 – Rezervoar goriva lijevog krila

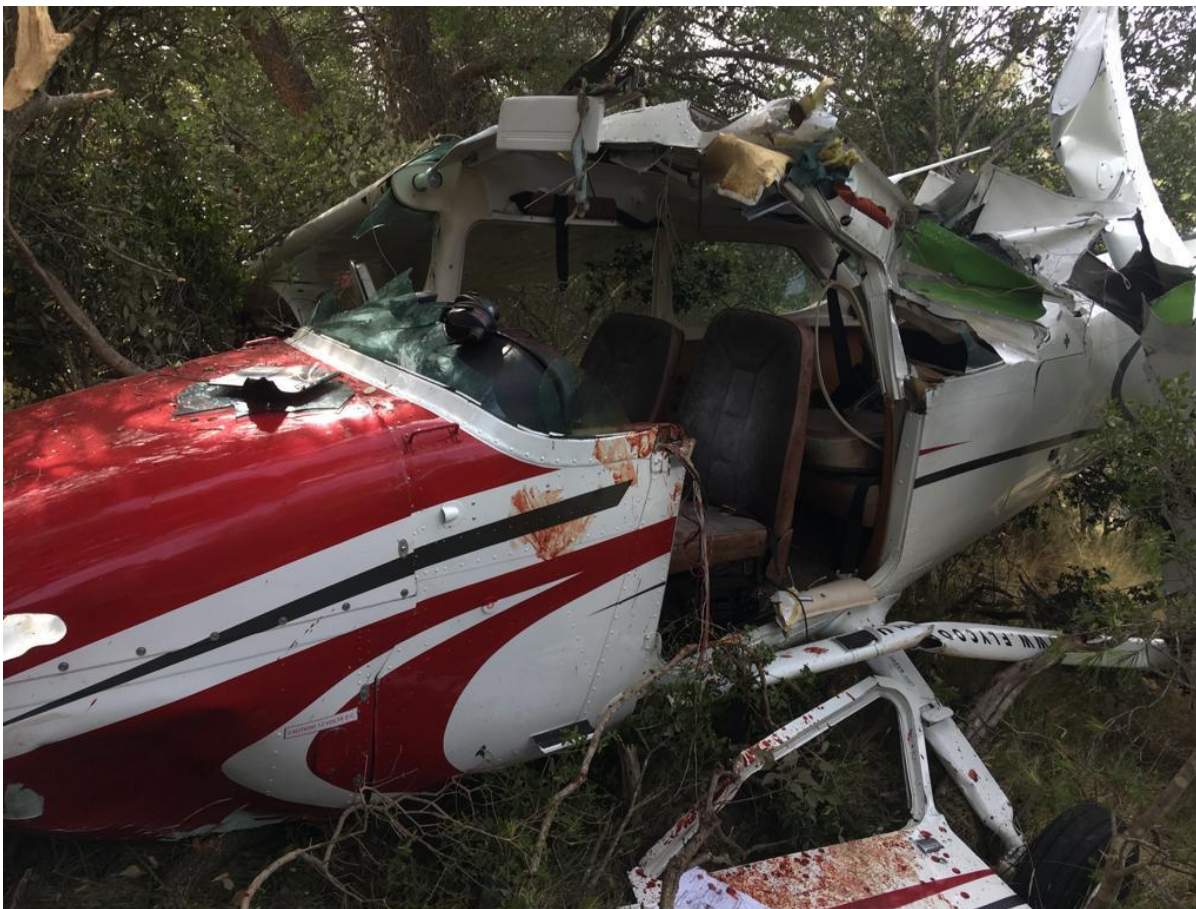
Zbog puknuća prednjeg stajnog trapa i nagiba terena, trup zrakoplova je položen uzdignutog repa, dok je prednji dio na tlu. Pregledom čeličnih kablova za kontrolu kormila dubine i smjera nisu utvrđeni tehnički nedostaci koji bi utjecali na upravljivost zrakoplova po dubini i smjeru.

Slika 16 – Trup zrakoplova

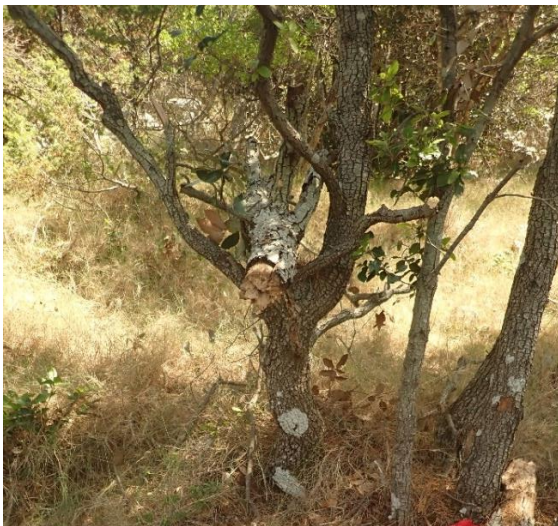
Na liniji dolaska zrakoplova i njegovog prolaska kroz vegetaciju, vidljiva su oštećenja vegetacije na lijevoj strani, gledano iz zrakoplova, dok je vegetacije s desne strane ostala neoštećena. Također, s lijeve strane linije prolaska zrakoplova, razasute su krhotine otkinute s vrha lijevog krila (vrh lijevog krila je znatno oštećen, dok na desnom krilu nema takvih oštećenja).

Slika 17 – Puknuta grana na okolnom stablu

Oštećenja vegetacije oko mjesta nesreće ukazuju da je, neposredno prije pada, avion lijevim krilom prošao kroz žbunje i manje drveće, što znači da je po uzdužnoj osi bio nagnut na lijevu stranu. To potvrđuju i krhotine otpale s vrha lijevog krila, razasute u dužini od oko petnaestak metara.

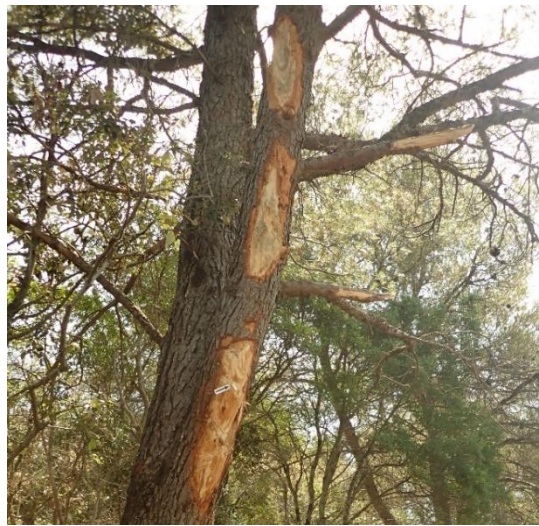
Stablo bora pored kojeg se zrakoplov zaustavio, je na tri mjesta zasječeno i kora oguljena.

Slika 18 – Tragovi udara rotirajuće elise u stablo

Stablo bora pored kojeg je avion ostao ležati, zasječeno je na tri mjesta. Ova oštećenja nastala su od propelera koji je lijevom stranom zahvatio stablo. Obzirom da se na ovom avionu propeler vrti u desno, lijeva strana propelera kreće se odozdo prema gore, pa je stablo upravo tako i zasječeno.

Opisana oštećenja stabla govore da je avion lijevim dijelom propelera udario u stablo. Prednji kraj aviona s propelerom, u tom je trenutku bio na oko 4 m iznad tla. Avion je nakon prvog udara propelerom u stablo padao prema tlu i rotirao se oko stabla, pri čemu je propeler još dva puta zasjekao stablo.
