Agencija za istraživanje nesreća u zračnom, pomorskom i željezničkom prometu  
Odjel za istrage nesreća u željezničkom prometu

## KONAČNO IZVJEŠĆE

**Incident, izbjegnuti sudar vlakova broj 45997 i  
69029 u kolodvoru Sušak Pećine na pruzi oznake  
M202, dana 22.06.2023.**

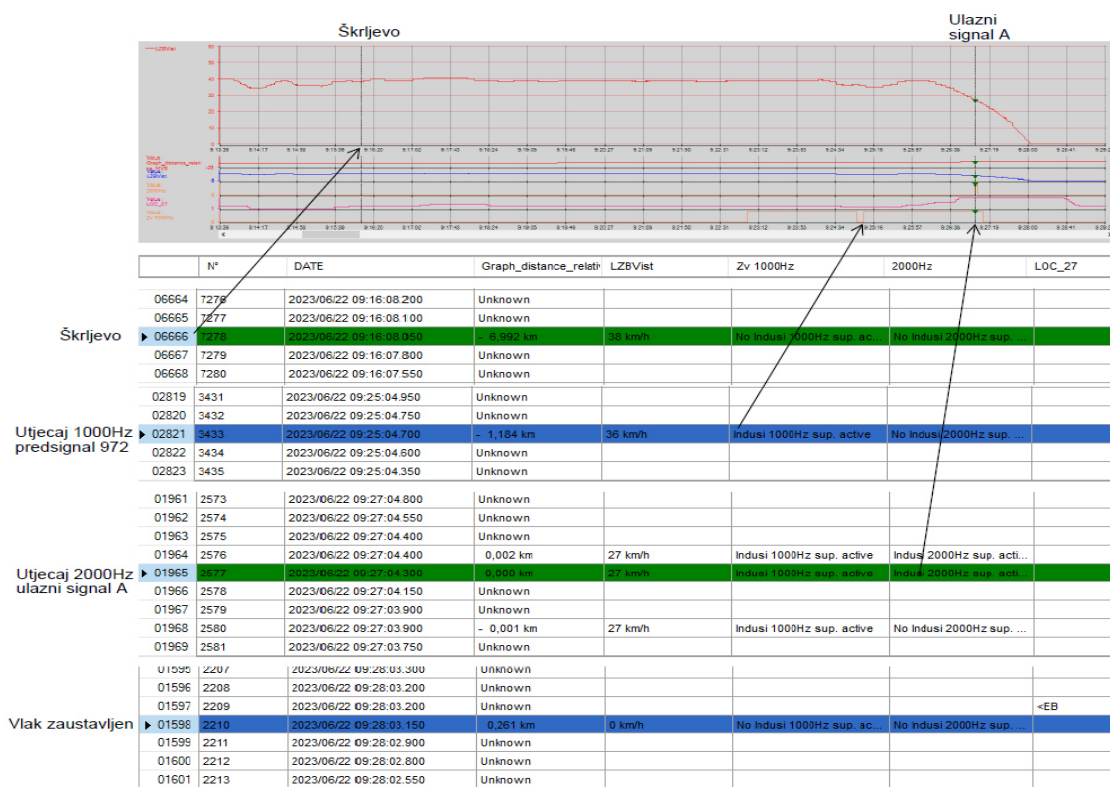
Slika 6. Zapis kretanja vlaka broj 45997 Škrlevo - Sušak Pećine (Izvor slike: RCCC)

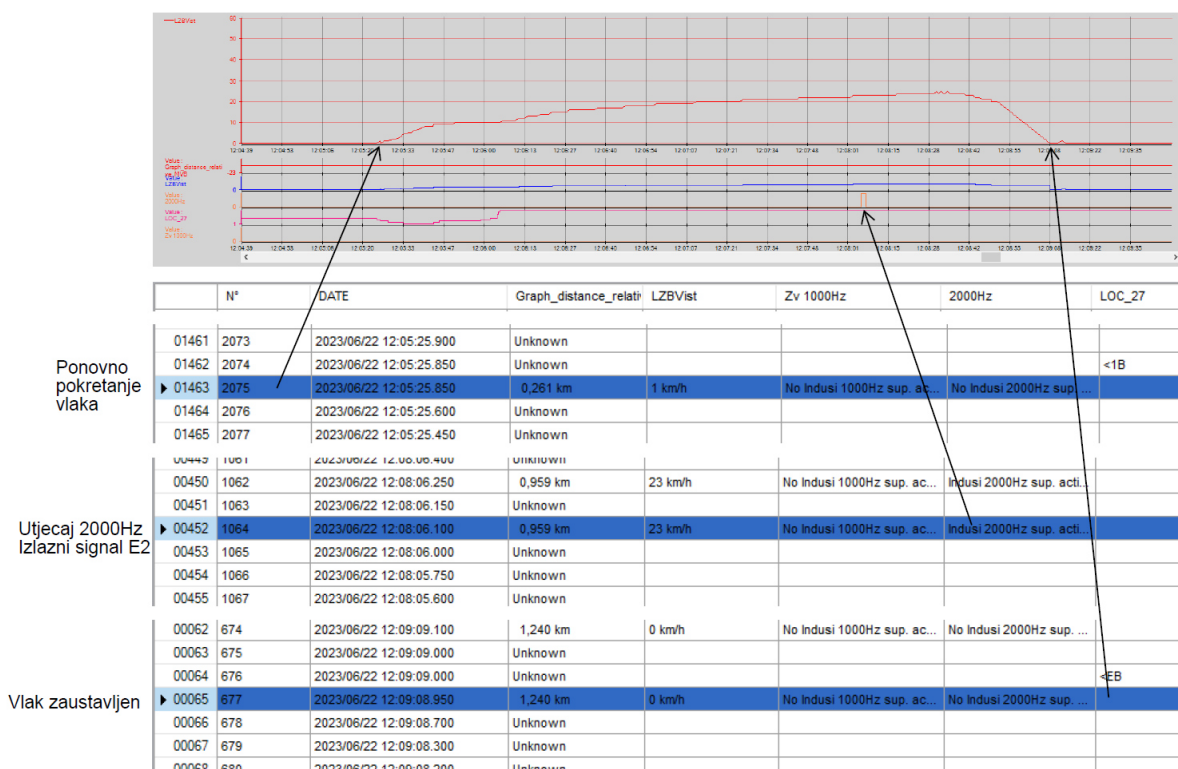
Slika 7. Zapis kretanja vlaka pri povlačenju u kolodvor Sušak Pećine (Izvor slike: RCCC)

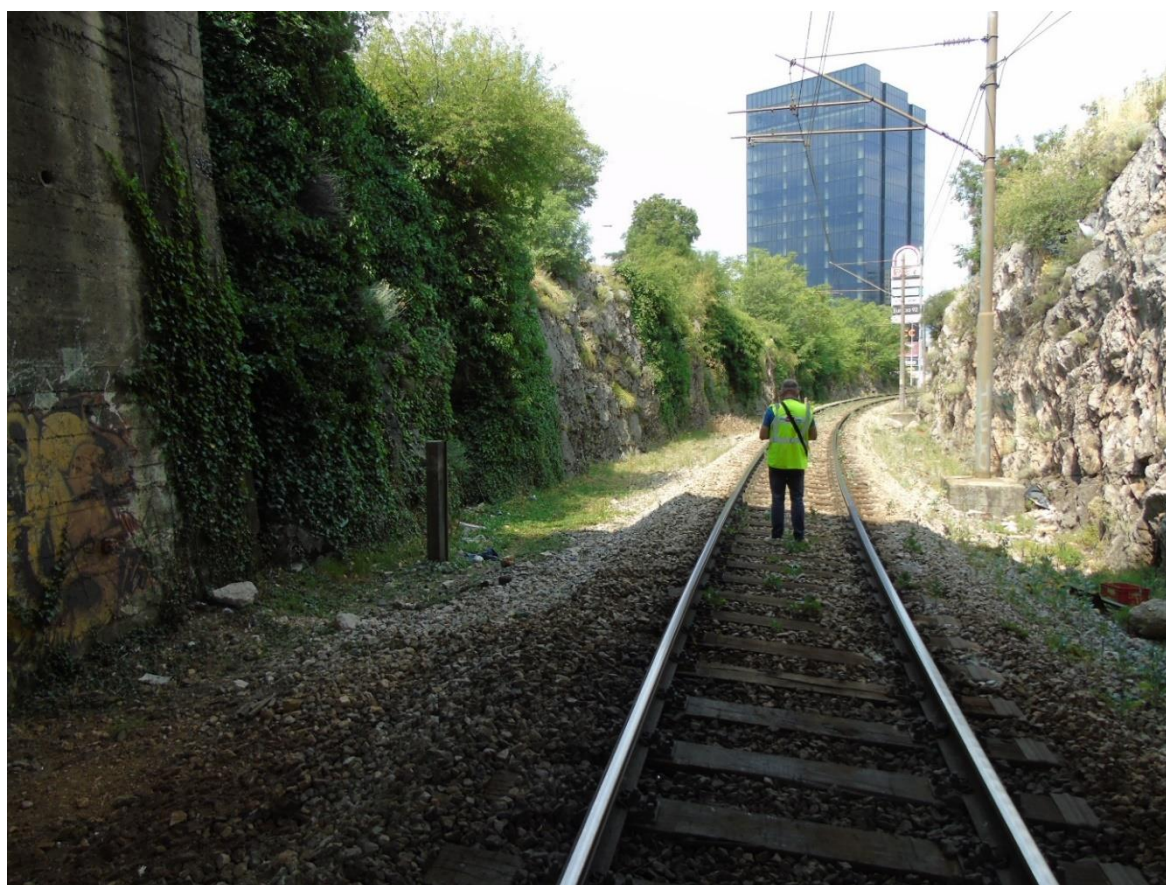
*Uzročni čimbenik* predmetnog incidenta je nezaustavljanje vlaka broj 45997 pred ulaznim signalom „A“ kolodvora Sušak Pećine, koji je pokazivao signalni znak „STOJ“ (poglavlje 3.2).

Slika 9. – Slika mjesta zaustavljanja čela vlaka nakon prolaska pored ulaznog signala „A“ koji je pokazivao signalni znak „STOJ“ od strane kolodvora Škrljevo (Izvor slike: AIN)
