## ZAVRŠNO IZVJEŠĆE

### O NESREĆI AVIONA

**Flight Design CT-SW, reg. oznake D-MVPP**

**31. ožujka 2023.**

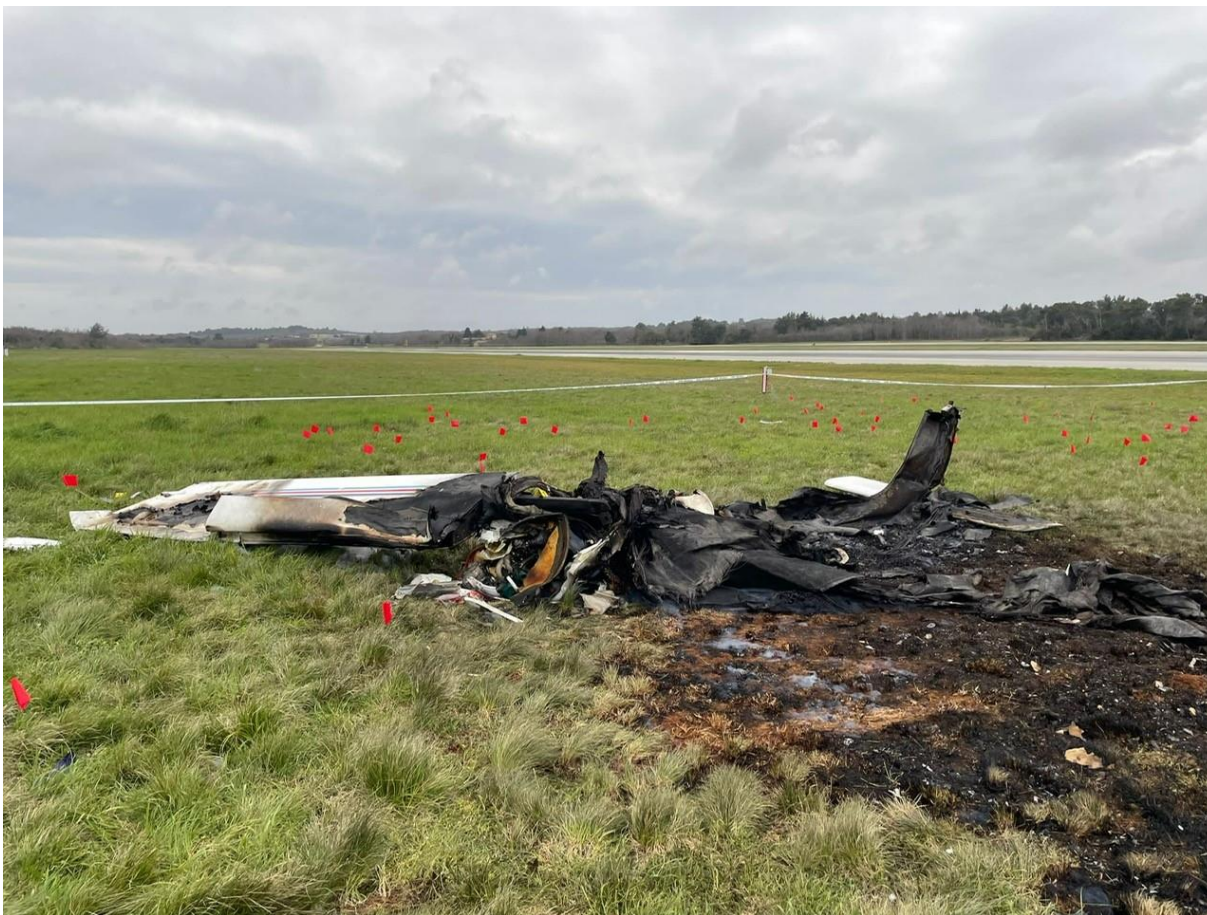
Avion je potpuno uništen. Nakon pada izbio je požar u kojem su potpuno izgorjeli trup aviona i lijevo krilo, dok su vertikalni i lijevi horizontalni stabilizator znatno nagorjeli. Neizgoreni su ostali vanjski dio desnog krila i desni horizontalni stabilizator.

Pored opisanih požarnih oštećenja, nastala su i mehanička oštećenja: konus propelera deformiran i utisnut u zemlju, a propeler se raspao. Nosna noga slomila se i pronađena je ispod prednjeg djela trupa, a noge glavnog podvozja pronađene su slomljene i položene lijevo i desno od trupa.

Slika 2. - Olupina zrakoplova D-MVPP na mjestu nesreće

Olupina zrakoplova pronađena je 70 m južno od uzletno sletne staze položena na donji dio u vodoravnom položaju. Prema tragovima na tlu i stanju olupine, vidljivo je da je zrakoplov u tlo udario pod malim kutem. Lijevo krilo je potpuno izgoreno dok je desno položeno okomito na trup ali zarotirano za 180° oko uzdužne osi. Lijeve strane zrakoplova je više oštećena u požaru te su s te strane zrakoplova pronađeni mnogobrojni manji dijelovi razasuti po okolnom terenu, što upućuje na eksploziju.
