Agencija za istraživanje nesreća u zračnom, pomorskom i željezničkom prometu

ZAVRŠNO IZVJEŠĆE

**O OZBILJNOJ NEZGODI ZRAKOPLOVA SAAB 340A,
REGISTARSKE OZNAKE HA-TAD**

**8. SVIBNJA 2023,
MEĐUNARODNA ZRAČNA LUKA ZAGREB – FRANJO TUĐMAN**

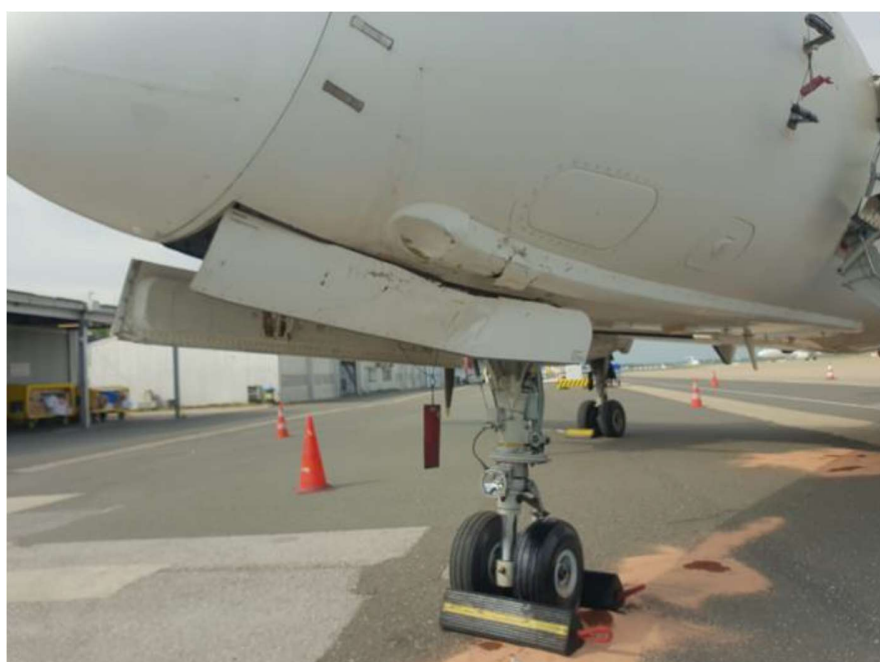
Slika 1 - vrata nosnog stajnog trapa

U ovoj nezgodi, kao posljedica udara zrakoplova u vozilo, došlo je do savijanja oba vrata nosnog stajnog trapa te puknuća istih na pojedinim mjestima. Staklo-plastična obloga sa lijeve strane nosnog dijela trupa, iznad nosnog stajnog trapa je pukla te je došlo do savijanja i pucanja hidraulične cijevi koja je zaštićena navedenom oblogom. Iz navedene cijevi iscurilo je hidraulično ulje, tragovi kojeg se vide na nosnom stajnom trapu. Također je oštećeno i svijetlo za voženje koje se nalazi na prednjoj strani nosnog stajnog trapa.

Obavljena je detaljna inspekcija, i zamijenjene su oštećene komponente. 17.05.2023 izdan je CRS (Certificate of release to service – Potvrda o vraćanju zrakoplova u uporabu).

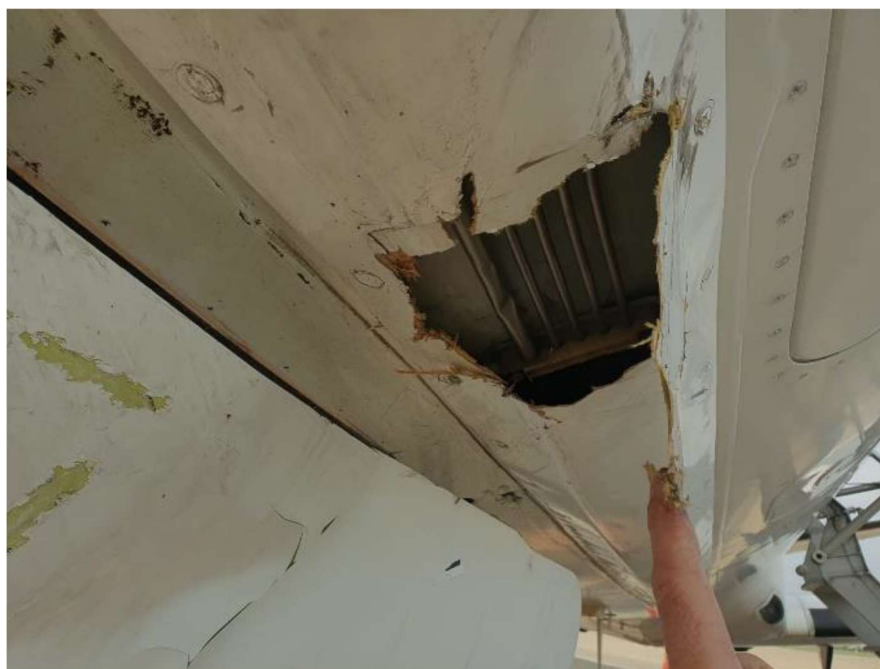
Slika 2 - staklo-plastična obloga

Dana 09. svibnja 2023. godine, dan nakon nezgode, izvršen je pregled predmetnog zrakoplova na Međunarodnoj zračnoj luci Zagreb, dr. Franjo Tuđman. Pregledom je utvrđeno da je na prednjem dijelu zrakoplova vidljivo oštećenje u obliku puknuća staklo-plastične obloge te savijanja i puknuća hidraulične metalne cijevi koja se nalazi iza spomenute obloge. Također, vidljiva su bila i oštećenja vrata

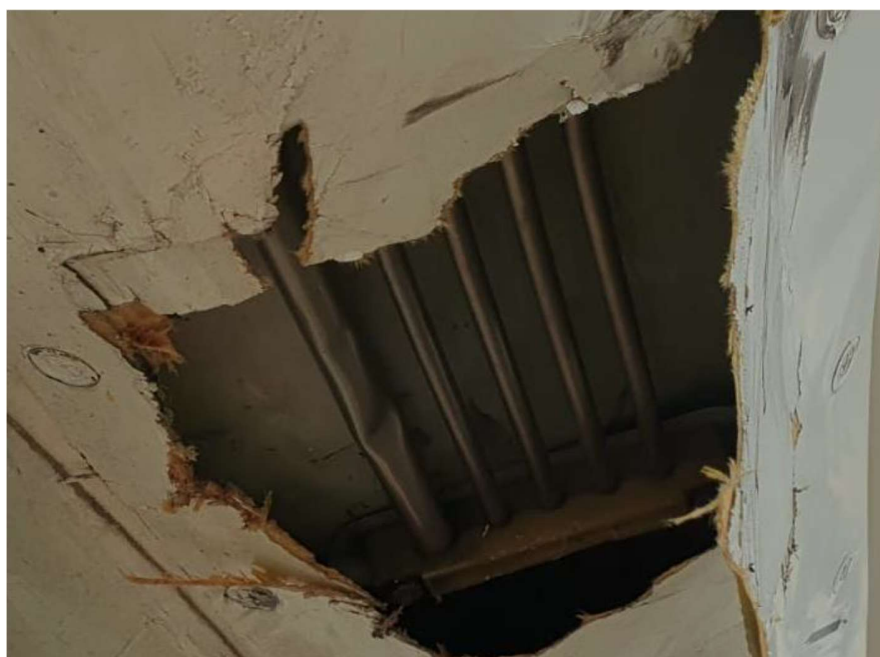
Slika 3 - hidraulična cijev

nosnog stajnog trapa i svjetla za voženje koje se nalazi na istom. Na nosnom stajnom trapu te ispod zrakoplova bili su vidljivi tragovi curenja hidrauličnog ulja koje je iscurilo iz spomenute puknute hidraulične cijevi. Sva nastala oštećenja bila su posljedica udara zrakoplova u vozilo.

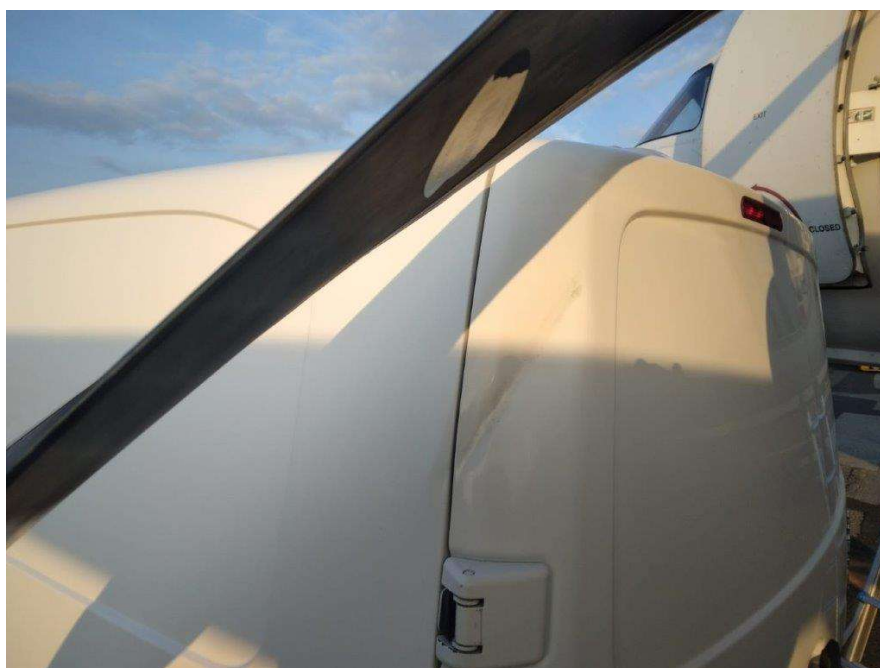
Slika 5 - oštećenje na kombi vozilu

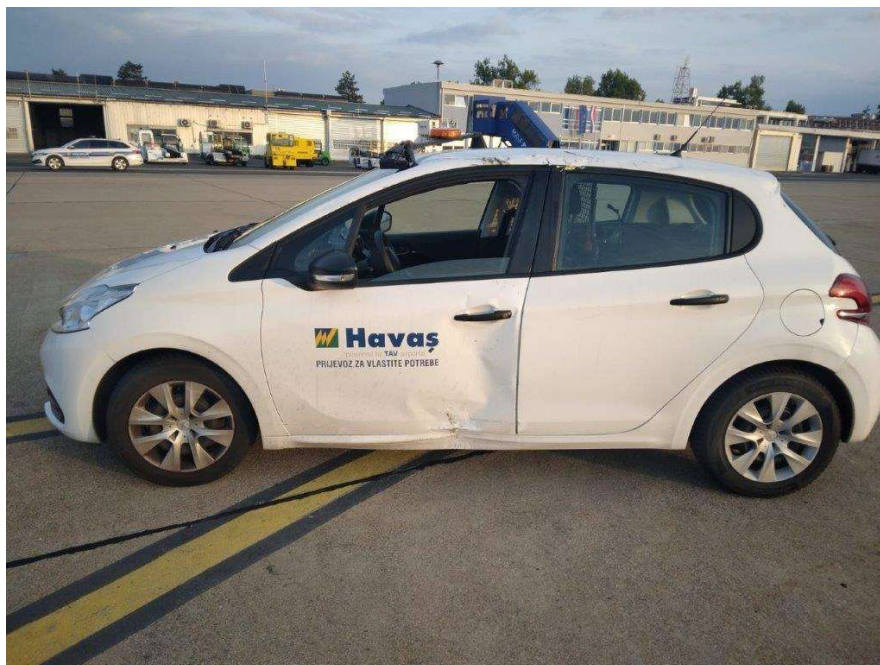
Slika 6 - oštećenje na osobnom vozilu

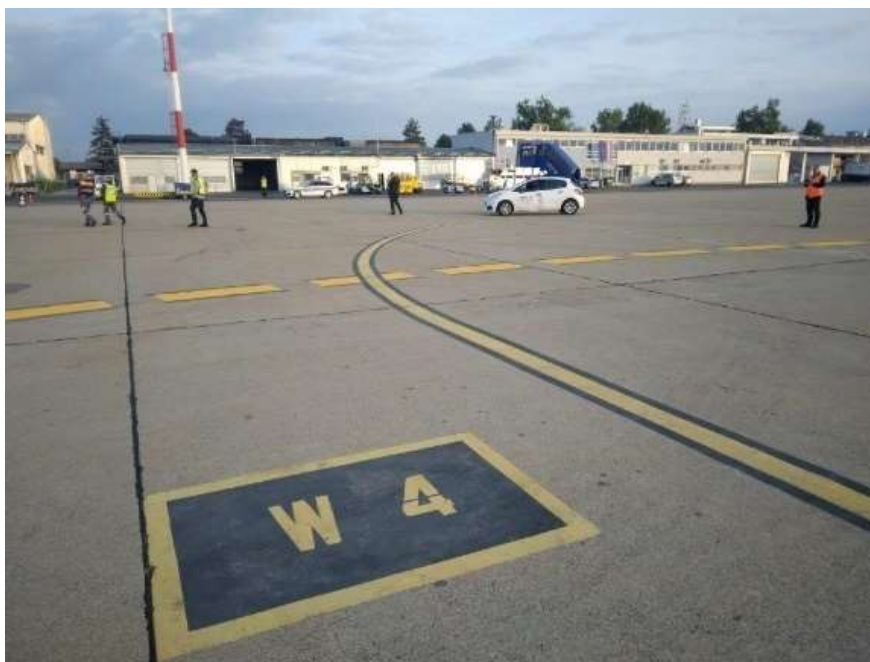
Slika 7 - mjesto nezgode

Mjesto nezgode je na stajanci zračne luke na poziciji W4.

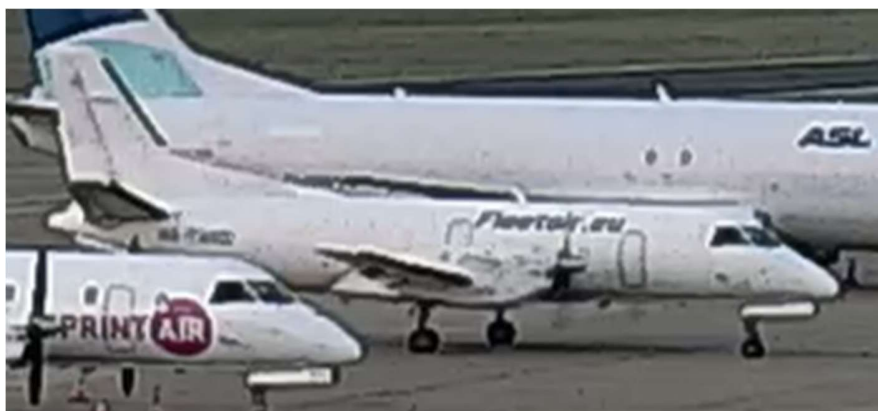
Od zaustavljanja zrakoplova, pa do ponovnog kretanja proteklo je 25 s.

Slika 8 - zrakoplov malo prije početka ponovnog kretanja

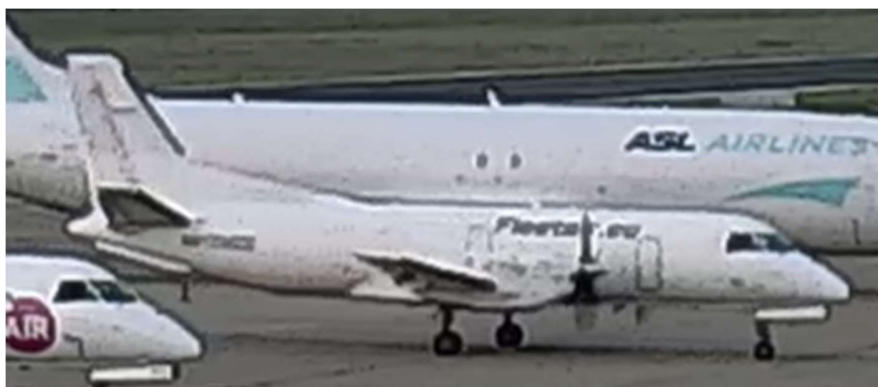
Na snimci se, približno 3 sekunde nakon pokretanja zrakoplova s parkirne pozicije, vidi promjena u napadnom kutu krakova i smanjenje brzine vrtnje propelera.

Slika 9 - zrakoplov kratko nakon početka ponovnog kretanja
