## PRELIMINARNO IZVJEŠĆE / PRELIMINARY REPORT

1. OPĆENITI PODACI / ACCIDENT/SERIOUS INCIDENT IDENTIFICATION		
a	MJESTO NESREĆE ILI OZBILJNE NEZGODE	Kerestinec
	AREA OF ACCIDENT OR SERIOUS INCIDENT	
b	DATUM NESREĆE ILI OZBILJNE NEZGODE	25.05.2024.
	DATE OF ACCIDENT OR SERIOUS INCIDENT	
c	VRIJEME NESREĆE ILI OZBILJNE NEZGODE	15:40 LT (13:40 UTC)
	TIME OF ACCIDENT OR SERIOUS INCIDENT	
d	PROIZVOĐAČ ZRAKOPLOVA	Cessna
	AIRCRAFT MANUFACTURER	
e	TIP ZRAKOPLOVA	
	AIRCRAFT TYPE	
f	MODEL ZRAKOPLOVA	182
	AIRCRAFT MODEL	
g	DRŽAVA PRIPADNOST ZRAKOPLOVA	Mađarska
	STATE OF REGISTRY	
h	REGISTRACIJSKE OZNAKE	HA-TUB
	REGISTRATION	
i	OPERATOR ZRAKOPLOVA	Aeroklub 'Tandem'
	AIRCRAFT OPERATOR

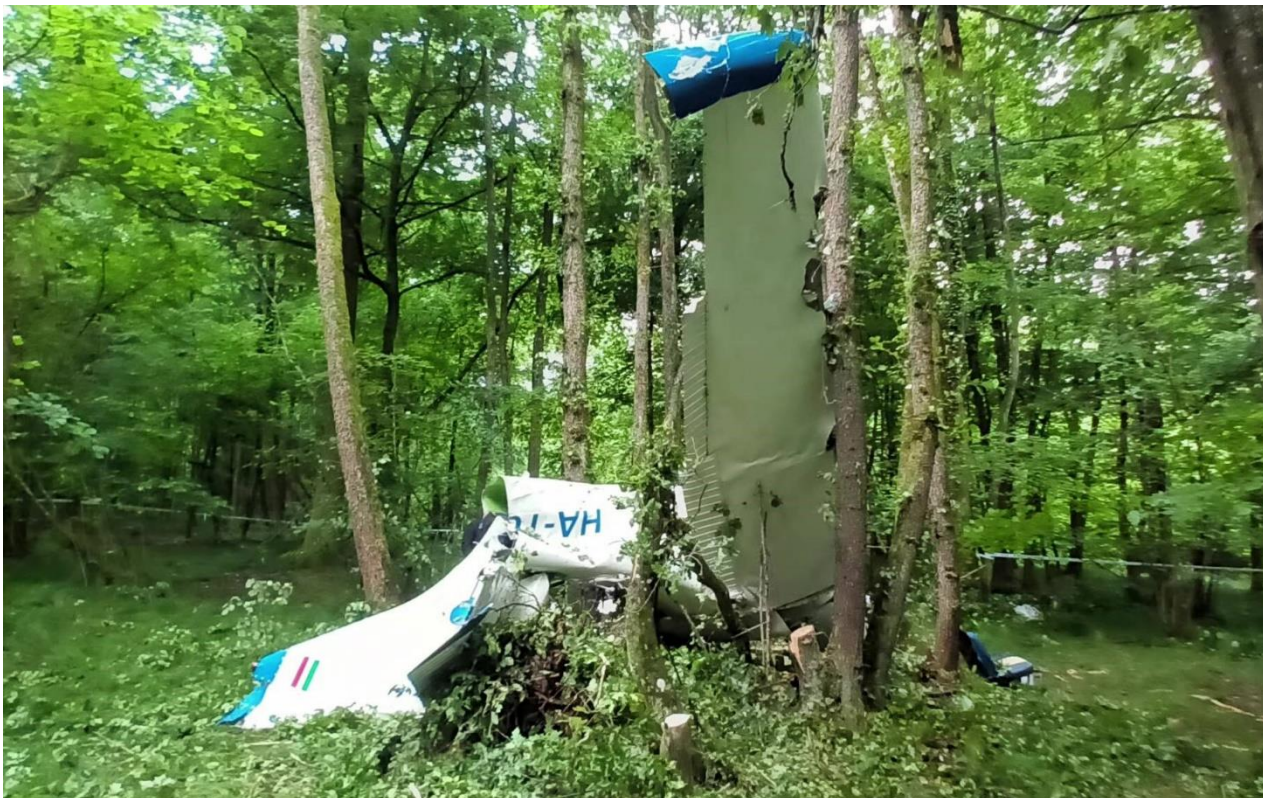
Avion je uletio u šumu pod malim kutem. Stabla u šumi bila su bjelogorična, visine do dvadesetak metara. Uslijed prolaska kroz krošnje drveća nastala su znatna mehanička oštećenja na avionu, a avion se zarotirao oko svoje uzdužne osi i zaustavio na tlu okrenut na leđa. Prolazak kroz krošnje drveća postepeno je usporavao avion, a zaustavni put bio je dovoljno dugačak da ublaži udar u tlo do mjere koja je omogućila preživljavanje većine osoba u avionu. Nažalost, jedan je putnik – padobranac poginuo, dok su ostale četiri osobe zadobile tjelesne ozljede koje nisu bile opasne po život.

Slika 1 – olupina aviona na mjestu nesreće

Prestanak rada motora, čiji će se uzrok utvrditi u daljnjem tijeku istrage.
