AGENCIJA ZA ISTRAŽIVANJE NESREĆA U ZRAČNOM, POMORSKOM I ŽELJEZNIČKOM PROMETU
ODJEL ZA ISTRAGE NESREĆA U POMORSKOM PROMETU

ZAVRŠNO IZVJEŠĆE

VRLO OZBILJNE POMORSKE NESREĆE POTONUĆE PUTNIČKOG BRODA „BRIJUNKA“

Luka Brijuni, 27. ožujka 2023. godine

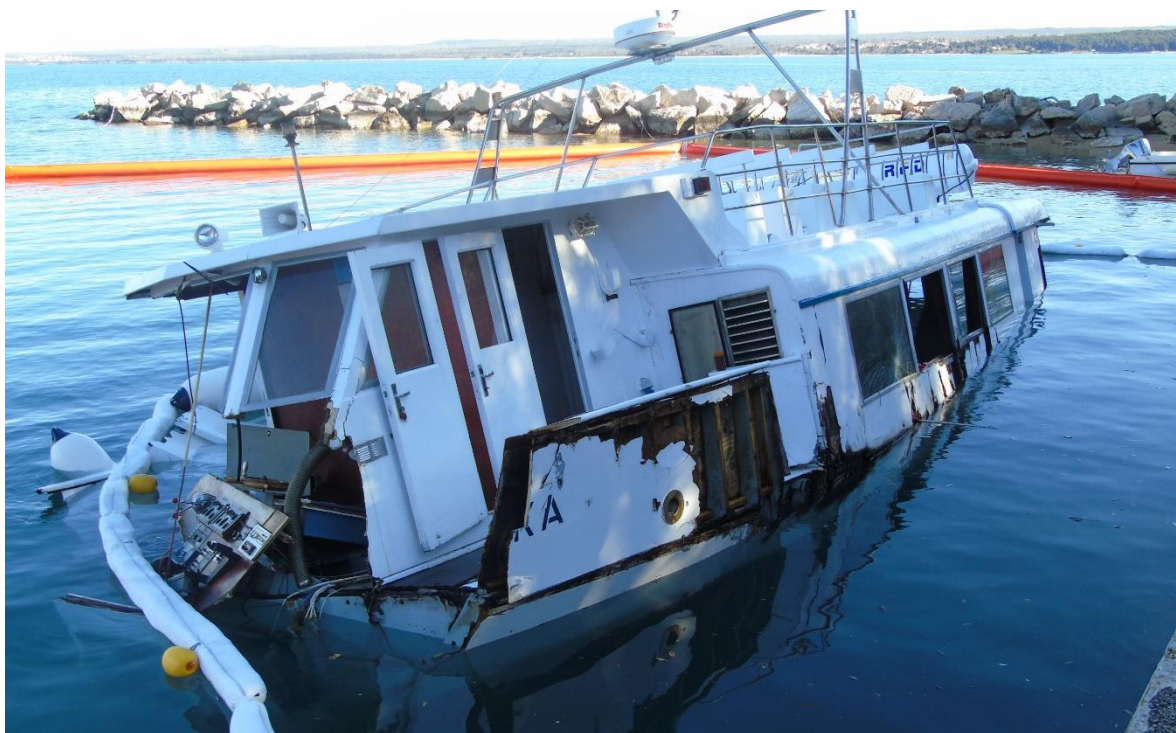
Slika 3. Mjesto potonuća putničkog broda „Brijunka“, 27. ožujka 2023.
(izvor: AIN)

Zatečeno stanje broda „Brijunka“ (slika 3): Znatno oštećeni brod, bez pramčanog dijela i značajnih oštećenja lijevoga boka, pognut prema desnom boku, podvodnim dijelom u potpunosti nalegnut na morsko dno, u položaju usporednim s obalom, odnosno prema položaju priveza zarotiran za 90 ° u smjeru obrnuto od kazaljke na satu, pri čemu morska površina seže do polovice visine broda; od priveznih konopa ne nalazi se nijednog koji ostvaruje izravnu vezu brod-obala.

Najznačajnija oštećenja brodske strukture „Brijunke“ odnose se na u potpunosti uništen pramčani dio broda, te znatna oštećenja duž lijevoga boka broda (slike 3 i 9). Drveni ostaci i krhotine pramčanog dijela broda, osim plutajući u zaljevu luke Brijuni, pronađeni su na obalnom kraju na udaljenosti čak 20 m od mjesta sruza pramčanog dijela „Brijunke“ i krmenoga dijela „Supina“.

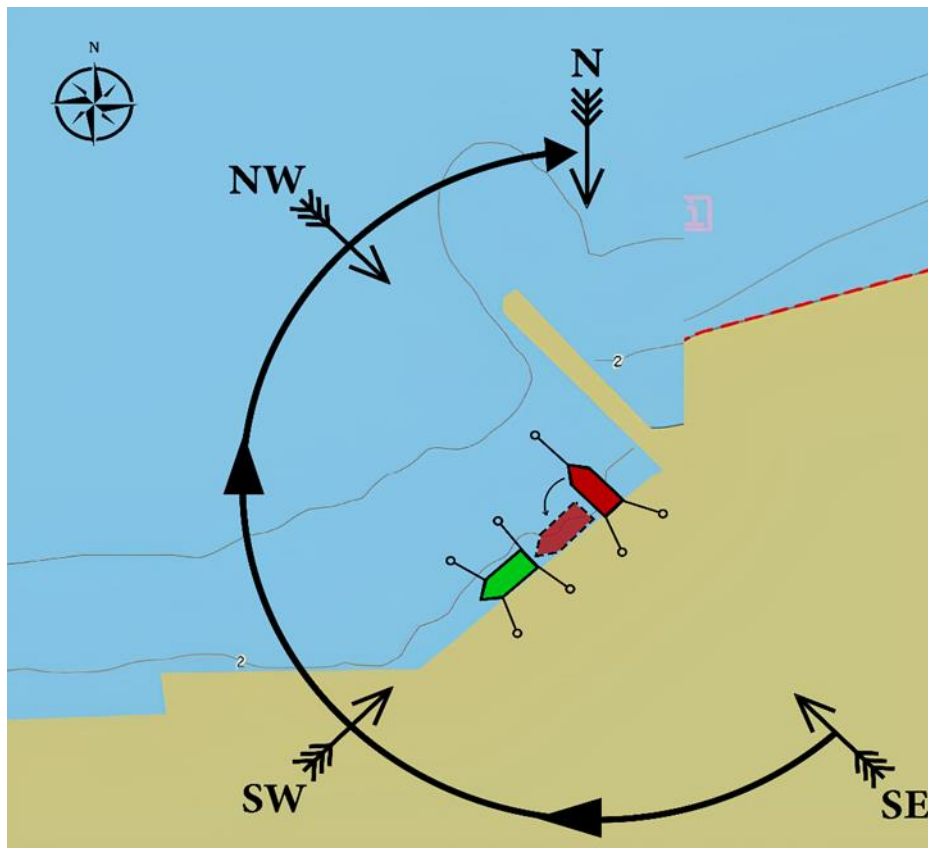
Uzevši u obzir položaj četveroveza broda „Brijunka“ pramcem prema sjeverozapadu (NW), zaključuje se kako je upravo sjeverozapadni vjetar (NW) u jačanju koji je bio usmjeren u pramac broda, a po okretanju na sjeverni (N) usmjeren i u desni bok broda, dominantno doprinio pomorskoj nesreći. U nekom trenutku između 2:20 i 3:30 sati sila vjetra (koja je u tom vremenskom intervalu bila u naglom porastu) premašila je vrijednosti prekidne čvrstoće pramčanog priveznog konopa, te prouzročila njegovo pucanje i zakretanje broda ulijevo u smjeru obrnuto od kazaljke na satu prema obali (slika 4). Položaj u kojemu je zatečen brod „Brijunka“, usporedno s obalom pramcem prema jugozapadu, u suglasju je s ovim zaključkom.

Slika 4. Grafički prikaz smještaja i priveza brodova „Brijunka“ (crveno) i „Supin“ (zeleno) i promjena smjera vjetra tijekom dana 26.03.2023. i u noći 27.03.2023.
(izvor: obrada AIN na podlozi elektroničke karte VTMS)

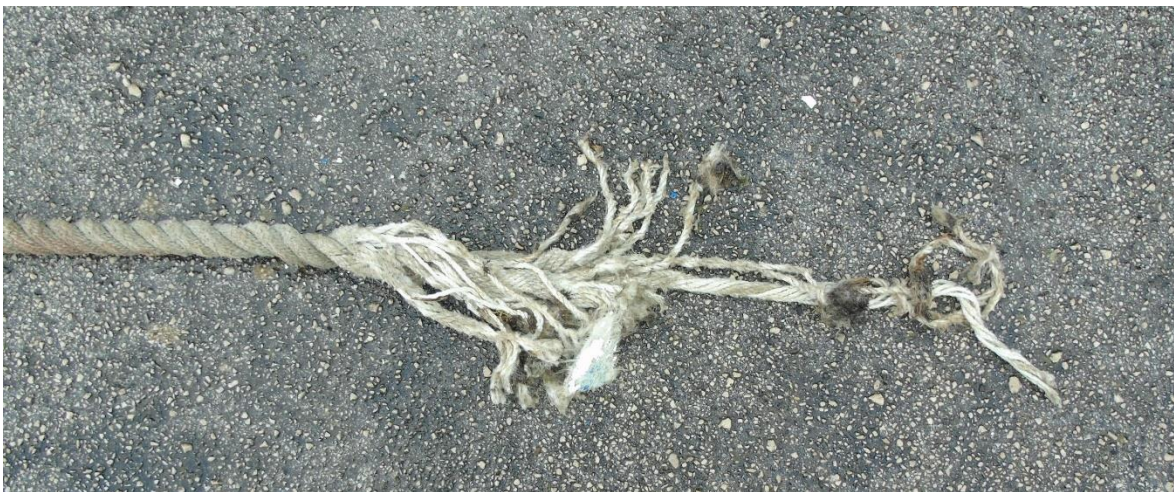
U pogledu oštećenja brodskih priveznih sustava, tijekom sigurnosne istrage utvrđeno je kako se dio jednog broskog pramčanog konopa nalazi u prekinutom stanju⁴ (slika 5), dok se obje pramčane bitve nalaze pričvršćene uz palubnu konstrukciju koja je „odvaljena“ površinom približno 1,5m x 1m (slika 6). S druge strane, krmeni su konopi neoštećeni (slika 7), ali se i lijeva i desna brodska krmena bitva u cijelosti nalaze „odvaljene“ zajedno s dijelom brodske konstrukcije na kojoj su bile pričvršćene (slika 8). Krmeni konopi nakon pomorske nesreće nalazili su se i dalje neprekinuti i privezani uz „odvaljene“ krmene brodske bitve.

- A. Prekidanje jednog pramčanog konopa može se smatrati prvim događajem koji pokreće slijed događaja u ovoj pomorskoj nesreći. Ovime je, uslijed utjecaja vanjskih sila, narušeno simetrično uravnoteženo opterećenje brodske konstrukcije koje je prethodno bilo osigurano s dva pramčana brka.
- B. Brod se nalazi privezan jednim brkom, što uslijed djelovanja naglog porasta snage vjetra i promjene njegova smjera, uzrokuje asimetrične i torzijske momente na brodsku konstrukciju, dominantno na palubnu drvenu konstrukciju na kojoj su pričvršćene pramčane bitve. Taj dio konstrukcije zajedno s pramčanim bitvama biva odvaljen uslijed asimetričnog djelovanja vanjskih sila.
- C. Bez učvršćenja na pramčanom dijelu, brod pod utjecajem sile vjetra rotira ulijevo obrnuto od kazaljke na satu i pramčanim dijelom udara u krmeni dio susjedno privezanog broda „Supina“.

Slika 5. Dio prekinutog pramčanog konopa broda „Brijunka“
(izvor: AIN)

Brodaru, odnosno brodovlasniku Javnoj ustanovi NP Brijuni preporuča se uspostaviti proces evidentiranja, praćenja i redovne zamjene brodskih konopa odgovarajućom vrstom i karakteristikama, u skladu s projektnom dokumentacijom priveznog sustava broda.

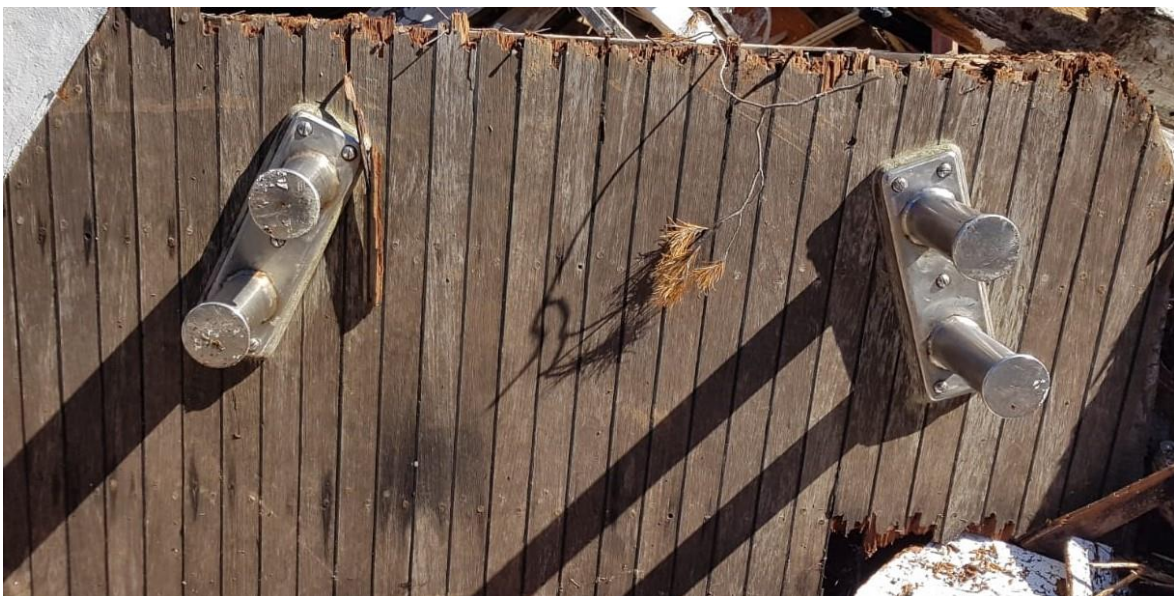
Slika 6. Pramčane bitve na dijelu pramčane palube broda „Brijunka“
(izvor: AIN)

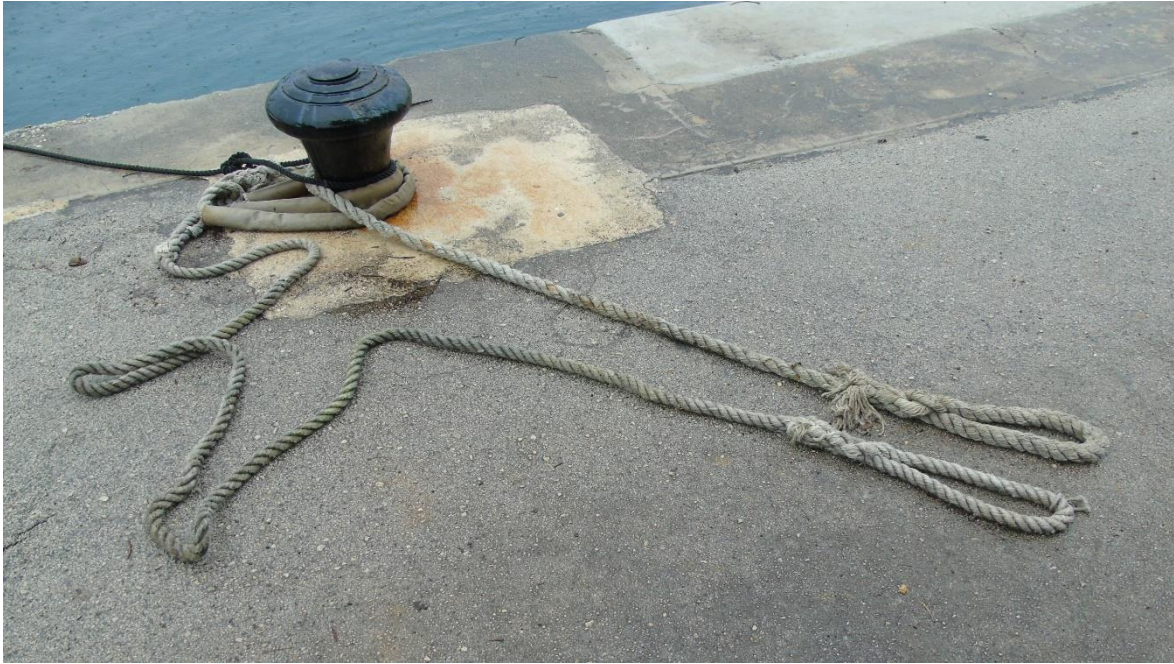
Slika 7. Krmeni konopi broda „Brijunka“
(izvor: AIN)

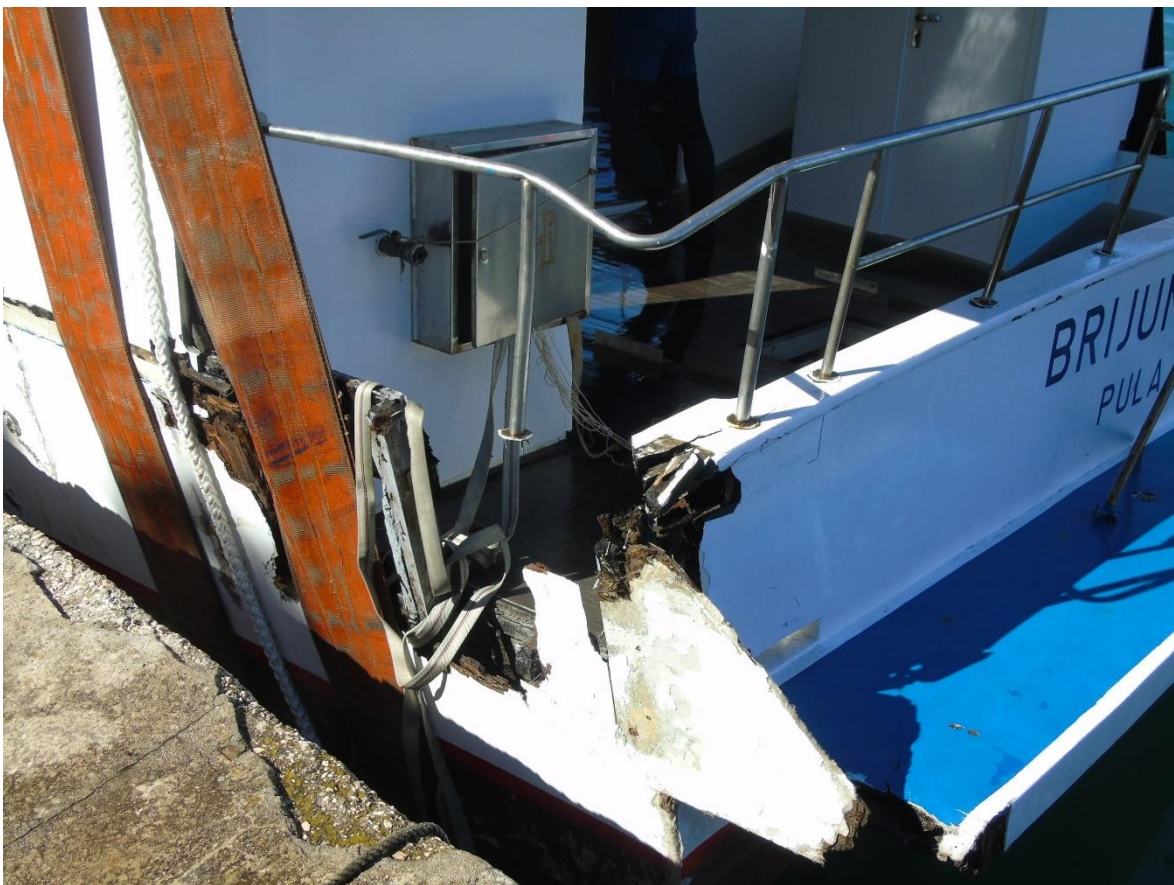
D. Nagla rotacija „Brijunke“ uzrokuje „čupanje“ krmenih bitvi s brodskom konstrukcijom, a daljnji vremenski uvjeti vjetra i valova koji dolaze brodu po desnome boku uzrokuju uzdužna oštećenja lijeve bočne strane zbog udaranja tom stranom u obalni zid.

Slika 8. Oštećenja konstrukcije na mjestu nedostajuće krmene bitve, brod „Brijunka“
(izvor: AIN)

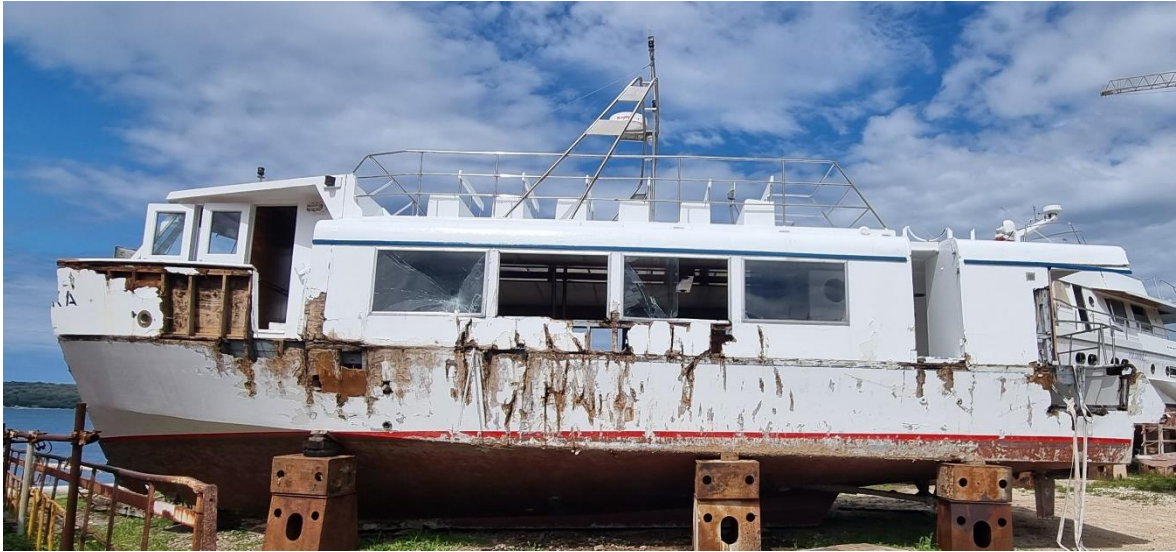
Slika 9. Brod „Brijunka“ nakon pomorske nesreće, premještaj „na suho“
(izvor: AIN)

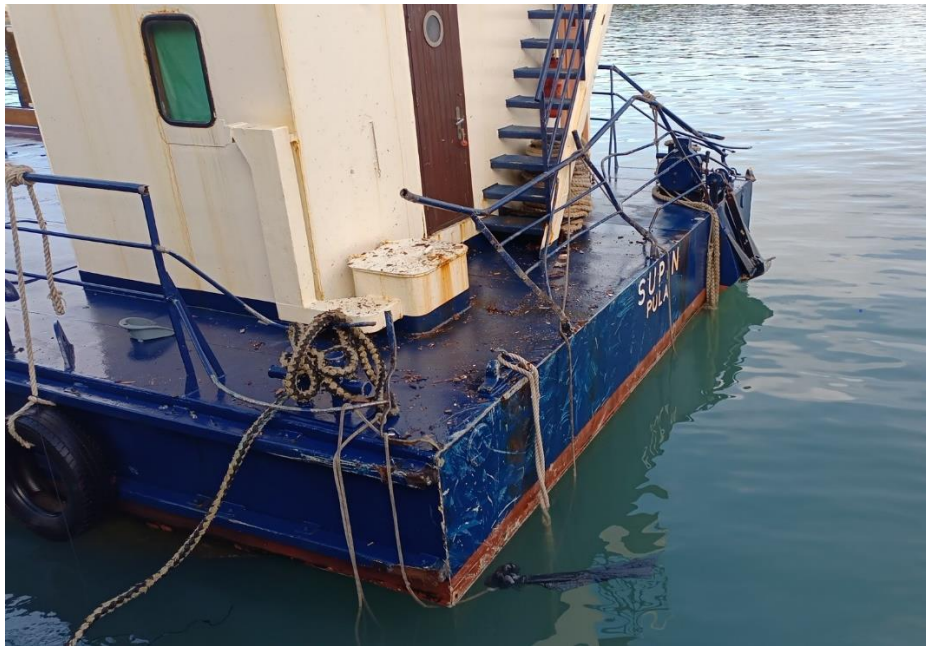
Zatečeno stanje broda „Supin“ (slika 10): Oštećenja krmene ograde, te oštećenja oplata krmenoga dijela broda u obliku strugotina.

Oštećenja na krmenom dijelu broda „Supin“ (u potpunosti oštećena krmena ograda i strugotine oplata krmenoga dijela broda) uzrokovana su isključivo udarima broda „Brijunka“, međutim ova oštećenja nisu ugrozila sposobnost broda „Supin“ za plovidbu (slika 10). Osim navedenih, na brodu „Supin“ drugih oštećenja uzrokovanih vremenskim uvjetima nije bilo.

Slika 10. Ro-Ro teretni brod „Supin“, oštećenja kremenog dijela broda
(izvor: AIN)
