ZAVRŠNO IZVJEŠĆE

OZBILJNE POMORSKE NESREĆE Požar RO-RO putničkog broda „Kijevo“

Biograd na moru, 10. ožujka 2024. godine

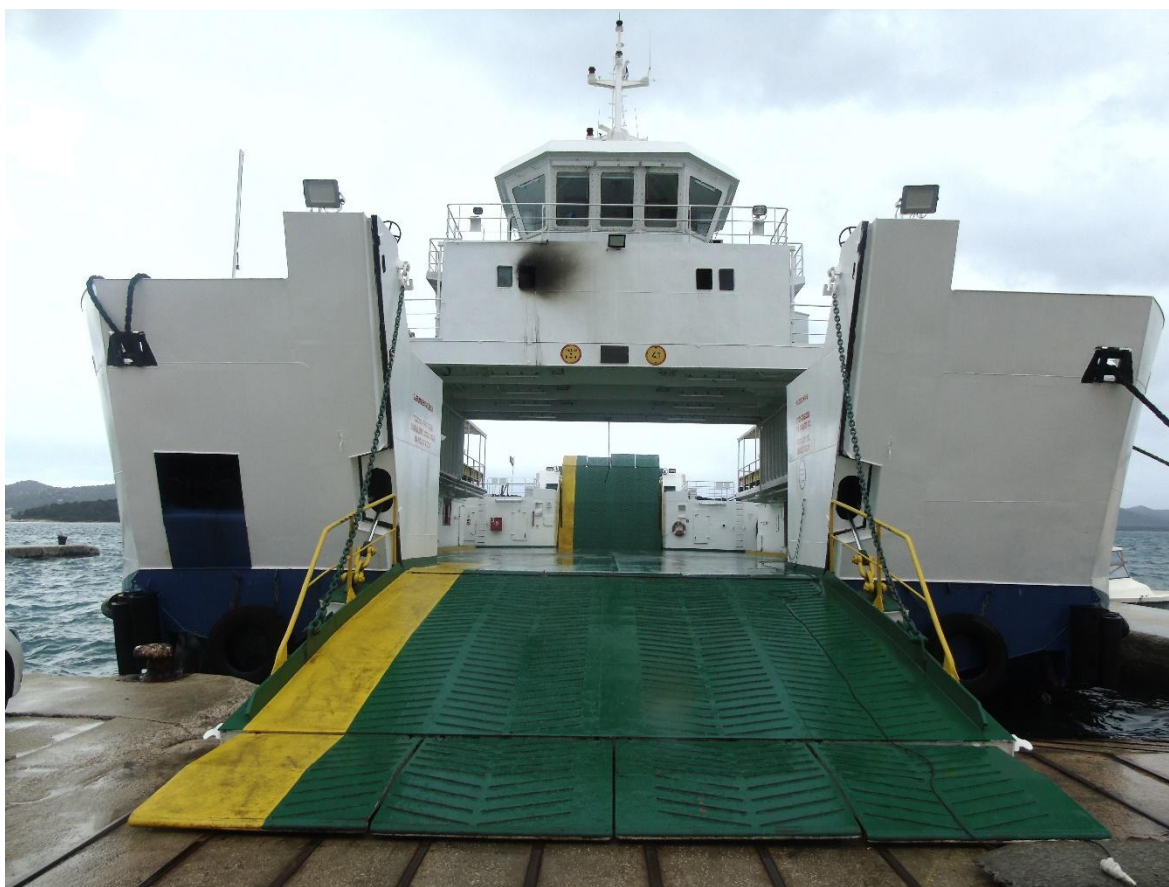
Slika 1. Brod „Kijevo“, nakon požara 10. ožujka 2024., Biograd na moru
(izvor: AIN)

Posljedice pomorske nesreće: Uslijed požara na palubi broj 3, čiji se izvor nalazio u jednoj od kabina, u potpunosti i djelomično izgorjele su nastambe na ovoj palubi: 4 kabine članova posade broda sa zajedničkim hodnikom. Gašenje požara inicijalno započeto od strane posade broda nastavljeno je i u cijelosti ugašeno od strane vatrogasne službe. U pomorskoj nesreći nije bilo ozlijeđenih osoba niti onečišćenja mora. Materijalna šteta je u nastambama posade i pripadajućem hodniku na palubi 3.

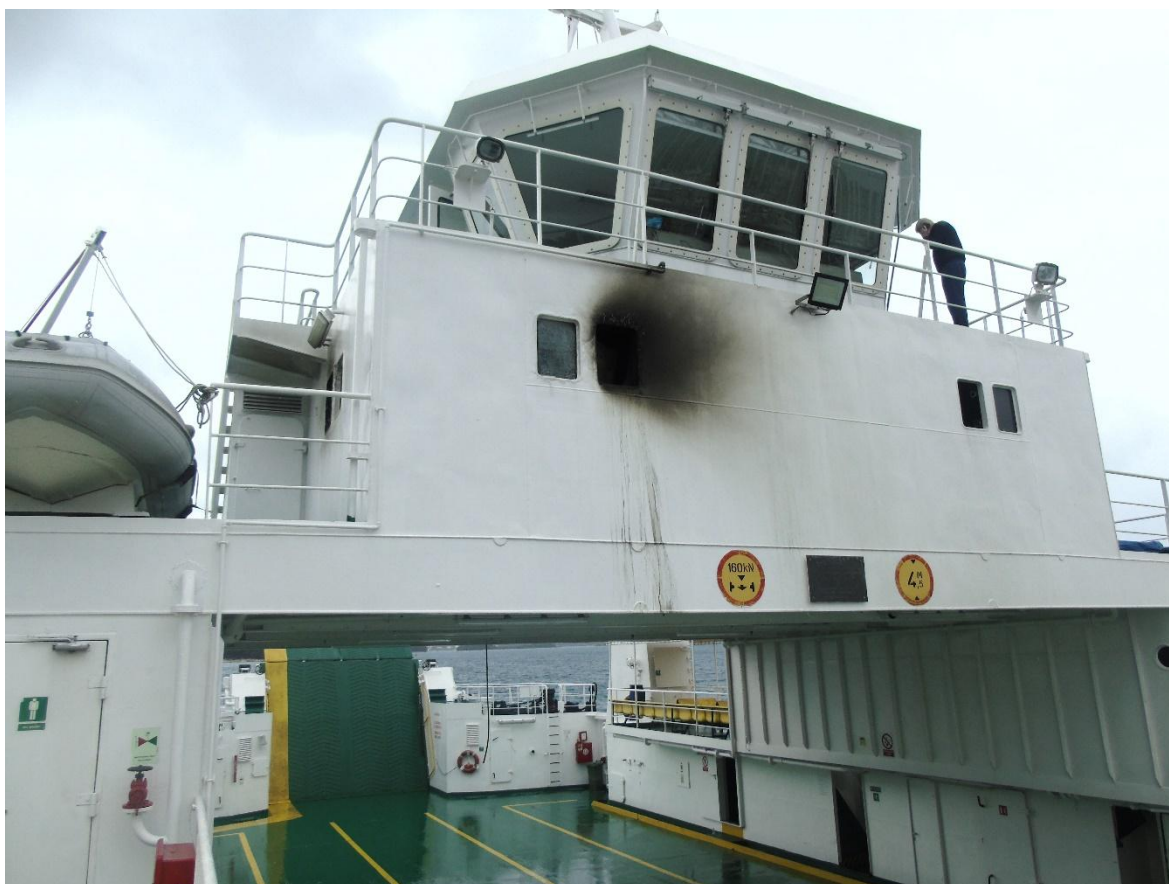
Slika 2. Brod „Kijevo“, nakon požara 10. ožujka 2024., Biograd na moru
(izvor: AIN)

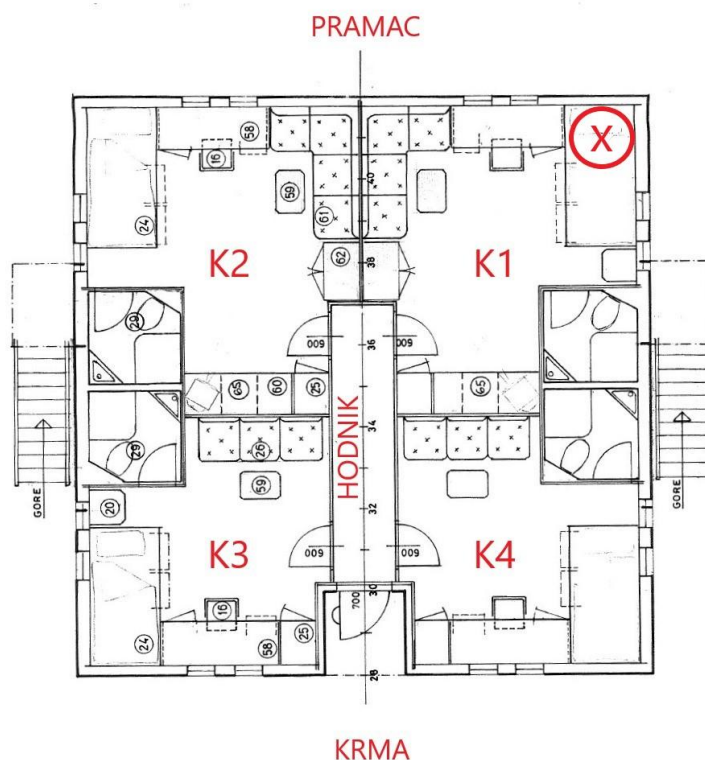
U 10:27 oglasio se alarm palube broj 3 na vatrodnoj centrali zapovjedničkoga mosta. Provjerom od strane posade utvrđeno je kako dim izlazi kroz vrata zatvorene kabine, na slici 3. označenoj oznakom „K1“.

Nastambe posade na palubi 3 broda „Kijevo“ sastoje se od 4 kabine (na slici 3. označenih oznakama K1, K2, K3, K4) sa zajedničkim hodnikom kojim se kabinama pristupa.

Slika 3. Tlocrt palube 3 broda „Kijevo“
(izvor: HRB, obrada AIN)

Tijekom očevida sigurnosne istrage zatiče se u potpunosti opožarena kabina 1, te djelomično opožarene ostale tri kabine, uz opažanje stagnacije požarnih destruktija kretanjem iz kabine 2, prema kabini 3 i naposljetku kabine 4, koja je najmanje destruirana. Hodnik se također nalazi opožarenim. Termičke destruktije materijala karakteristične za izvor požara nalaze se u kutu kabine 1, na slici 3. označeno zaokruženim znakom „X“.

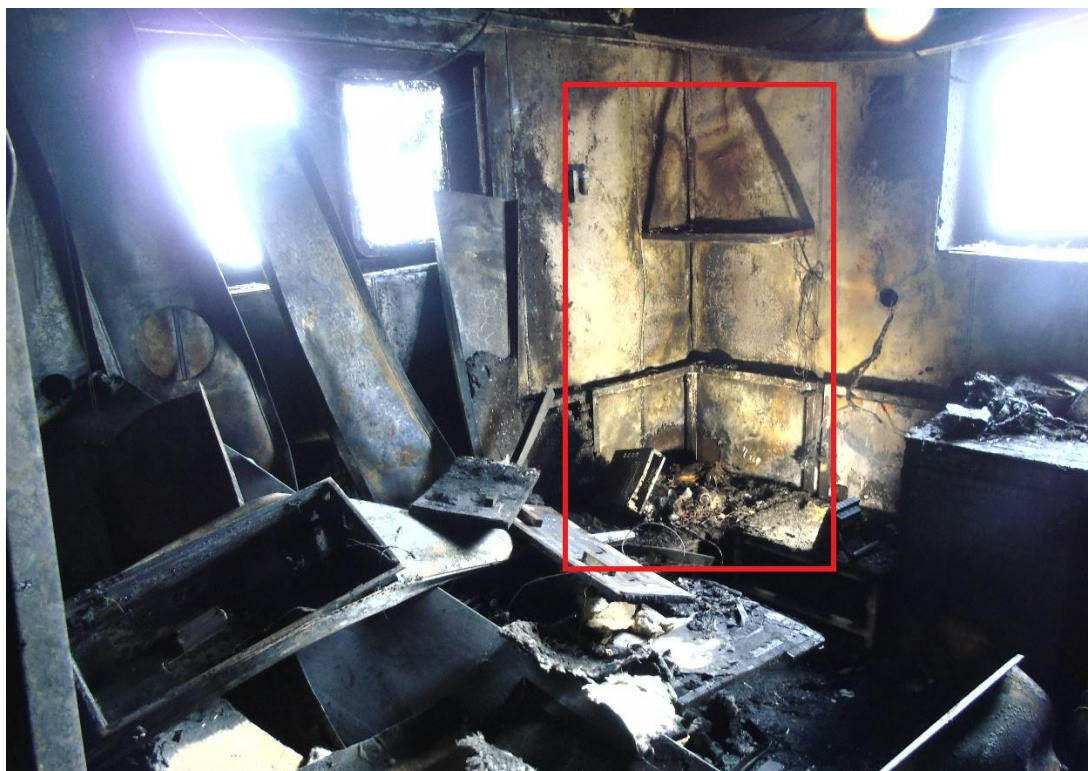
Slika 4. Kabina 1, s označenim područjem izvora požara u kutnom dijelu kabine
(izvor: AIN)

Nadalje, prema termičkim promjenama materijala opožarene kabine 1 utvrđeno je kako se centar požara nalazi u kutu kabine 1, na slici 3. označeno zaokruženim znakom „x“, a na slici 4. fotografirano i označeno crvenim okvirom. U tom dijelu kabine nalazila se glazbena linija sa zvučnicima i dva prijenosna rasvjetna tijela s bazama za punjenje tipa CEAG SEB8, preko T priključka spojenih na izvor električne energije obližnje električne utičnice. Prema informacijama prikupljenima tijekom istrage ovakav raspored priključenih potrošača nalazio se uobičajeno na ovome mjestu. Iz razloga uslijed požara u cijelosti uništenih navedenih potrošača nije bilo moguće utvrditi njihovu tehničku ispravnost, osim kako osoba koja je koristila kabinu nije uočila nepravilnosti u radu samih uređaja.

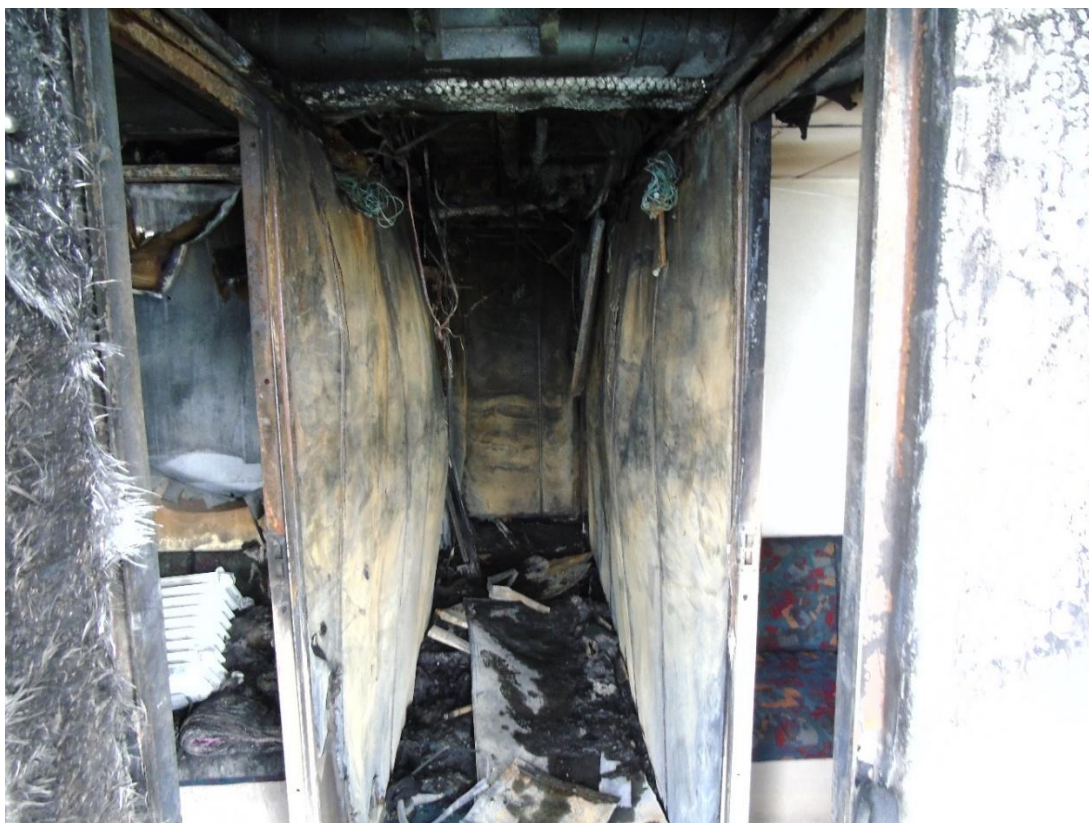
Slika 5. Hodnik, pogled s ulaznih vrata hodnika palube 3
(izvor: AIN)

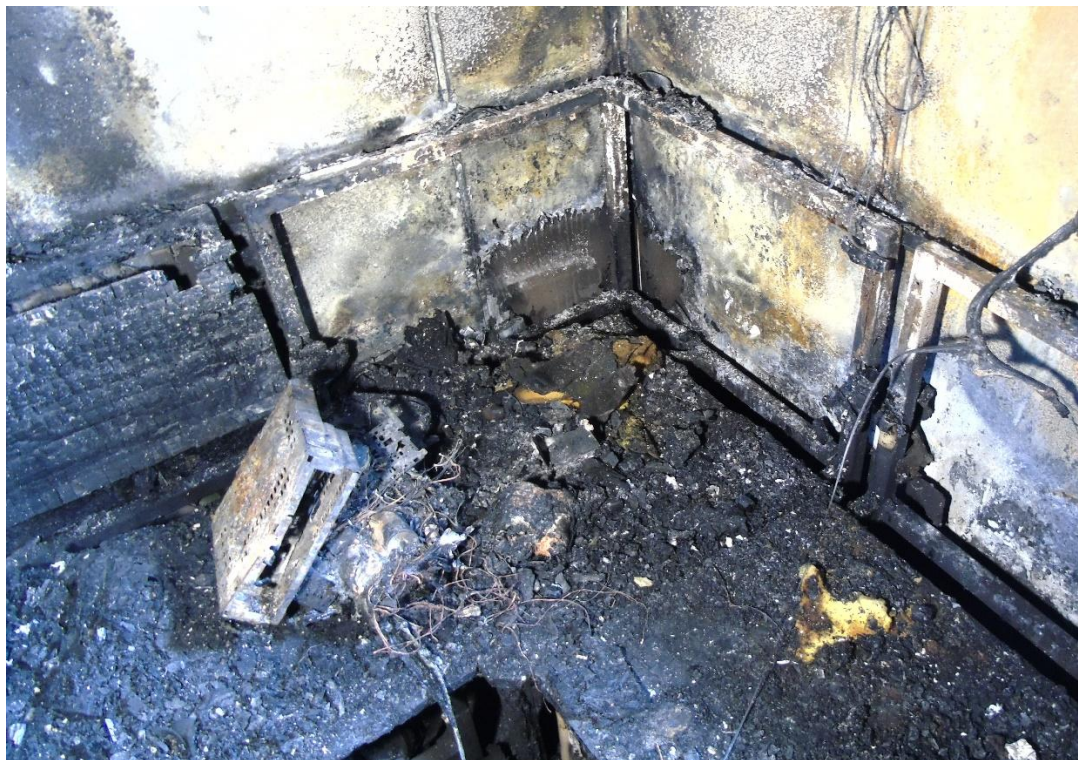
U požarnom kršu u kutu kabine 1 u kojemu je identificiran centar požara, u potpunosti su termički uništeni gorivi dijelovi potrošača koji su bili priključeni na brodsku električnu mrežu, osim metalnog sklopa glazbene linije i mnoštva isprepletenih električnih vodiča. Na pojedinim bakrenim vodičima potrošača nalaze se promjene koje ukazuju na okolnosti kratkoga spoja, no zbog destruiranoga stanja opožarenih uređaja nije moguće sa sigurnošću utvrditi kojem konkretnom uređaju ovi vodiči pripadaju (slika 6).

Kao mogućnost iniciranja požara, ne može se u potpunosti odbaciti hipoteza oslabljenog kontakta između T-priključka za višestruko napajanje potrošača i utičnice, posebice tijekom dužeg vremena i zbog uvjeta kretanja broda, što je moglo dovesti do pojave intermitentnog napona (višekratnog prekidanja i vraćanja napona), a posljedično i do iskrenja, pregrijavanja ili oštećenja uređaja i kabela za napajanje potrošača.

Dodatno, ne može se u potpunosti odbaciti hipoteza određenoga doprinosa prijenosnih rasvjetnih tijela s bazama za punjenje u okolnostima nastanka ovakve vrste požara. U prilog ovoj hipotezi činjenica da su se ovi potrošači nalazili pod naponom u istom strujnom krugu u kojemu je utvrđen centar požara. Svaka prijenosna svjetiljka sadrži NiCd akumulatorske baterije, koje su, unatoč činjenici da se nalaze u sklopu robusne izvedbe, mogle u određenim okolnostima ili pri kratkom spoju reagirati na način da podrže uvjete pogodne za nastanak požara, primjerice vlastitim dodatnim i akumuliranim zagrijavanjem.

Zbog termičkih destrukcija sklopki osigurača palube 3 nije bilo moguće utvrditi stanje istih, budući se ovo sklopovlje nalaze u znatno opožarenom hodniku. S obzirom da su u istome strujnom krugu bili priključeni potrošači niske snage i jakosti struje, to je moguće da nije došlo do preopterećenja strujnoga kruga koji bi inicirao izbacivanje sklopke osigurača, pri čemu je stalno napajanje potrošača i prisutnost električne struje u strujnome krugu moglo doprinijeti pregrijavanju elektroničkih elemenata i instalacija, kao preduvjetu nastanka požara. Gusti sivi dim bez vidljivog plamena zatečen u kabini 1 u inicijalnoj fazi gašenja požara potvrđuje pretpostavku o taljenju plastičnih materijala (izolacije vodiča i plastičnih materijala potrošača) kao posljedici pregrijavanja elektroničkih komponenti i/ili kabela za napajanje.

Slika 6. Centar požara u kutu kabine 1 s termički destruiranim potrošačima
(izvor: AIN)

AIN05-SL-7/2024: U praksi istražnih tijela kod istraživanja požara električnih potrošača u prostorijama posade, najčešći uzroci povezani su s preopterećenjem električnih vodova uslijed priključivanja više potrošača visoke snage na jedan izvor (utičnicu) električne energije. Premda se u konkretnom slučaju požara na brodu „Kijevo“ može isključiti uzrok požara zbog preopterećenja električnog voda, ujedno se ne može u potpunosti isključiti određeni doprinos priključivanja više potrošača na jedan izvor električne energije, kao i moguće okolnosti nastupa intermitentnog napona uslijed slabog kontakta između utičnice i T-priključka namijenjenog za priključivanje više potrošača.

U tom pogledu, kao dobru praksu, kojom se na jednostavan način mogu prevenirati i reducirati neželjene okolnosti nastanka požara električnih potrošača, preporuča se koristiti isključivo jedan potrošač po jednoj utičnici.
