Agencija za istraživanje nesreća u zračnom, pomorskom i željezničkom prometu
Odjel za istrage nesreća u željezničkom prometu

KONAČNO IZVJEŠĆE

Željeznička nesreća sudar na ŽCP-u Vartilen, Podrute

23. rujna 2019.

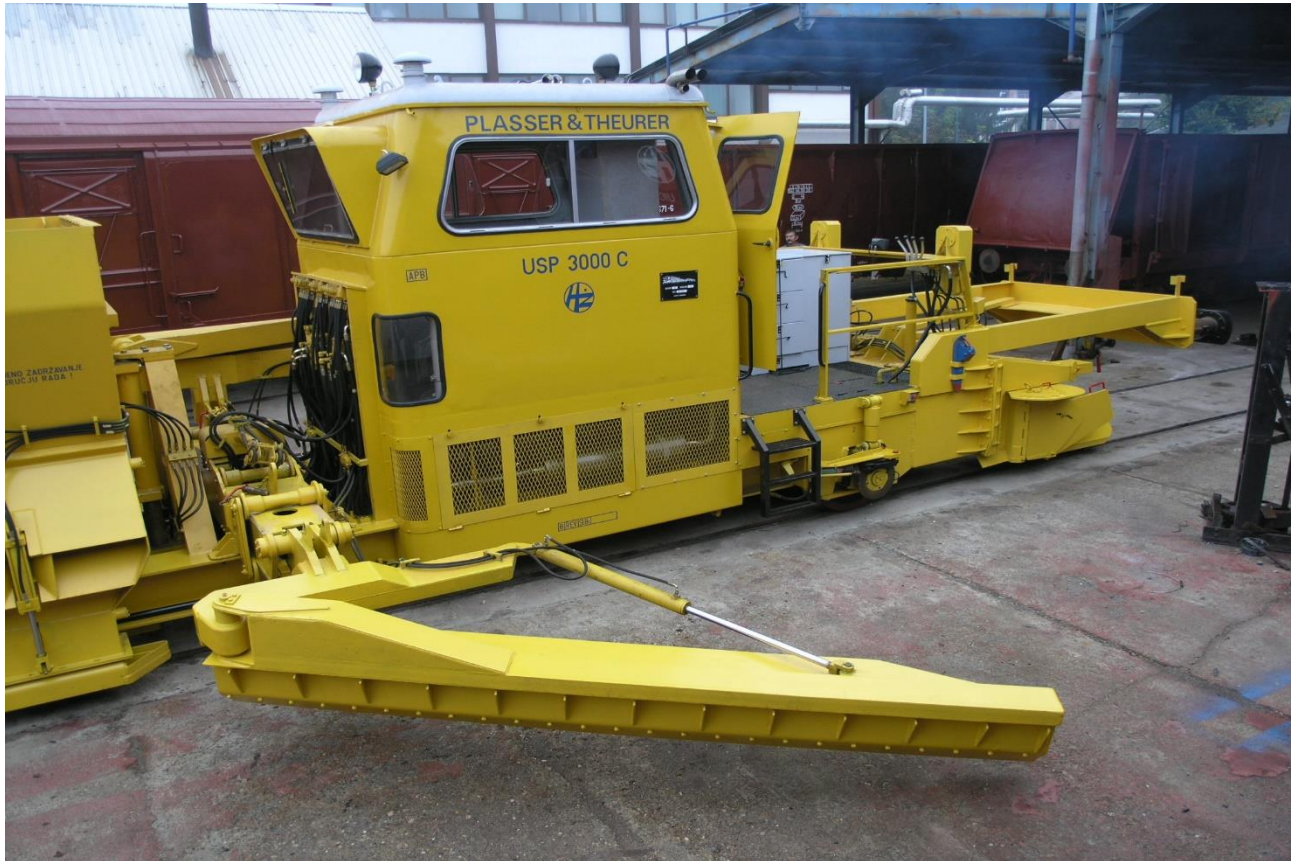
Slika 1. Željezničko vozilo Plasser&Teurer (Izvor: OV d.o.o.)

Vlak broj 89949 činilo je željezničko vozilo za posebne namjene broj 98 78 9425569-1, odnosno željeznički stroj za planiranje zastorne prizme kolosijeka, marke Plasser&Theurer tip USP-3000 C, koji se proizvodio u razdoblju od 1966. do 1970. godine. Radi se o dizel vozilu namijenjenom za planiranje zastorne prizme kolosijeka, veličine (dxš) 13,4 x 2,96 m, maksimalne brzine 60km/h, mase 23,9 t. Snaga dizel motora je 147kW. Prijenos snage na vratila obavlja se preko mehaničkog prijenosnika. Vozilo je opremljeno analognim uređajem za bilježenje parametara vožnje vlaka, ali uređaj ne bilježi davanje zvučnih signala od strane strojovođe.

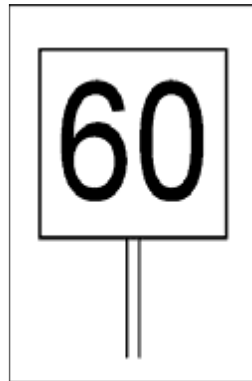
- (1) Signalni znak »Očekuj ograničenje brzine« – bijela ploča u obliku kvadrata ili pravokutnika prevučena reflektirajućom materijom s jednim ili dva crna broja – predsignalna ploča.

Signalni znak "Očekuj ograničenje brzine"

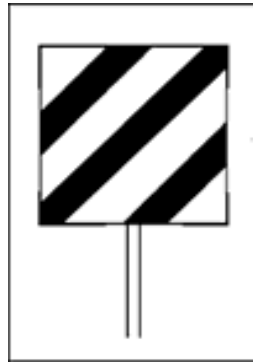
- 5) Signalni znak »Početak ograničene brzine« – bijela kvadratna ploča prevučena reflektirajućom materijom s trima kosim crnim prugama naviše s lijeva na desno – početna ploča.

Signalni znak "Početak ograničenja brzine"

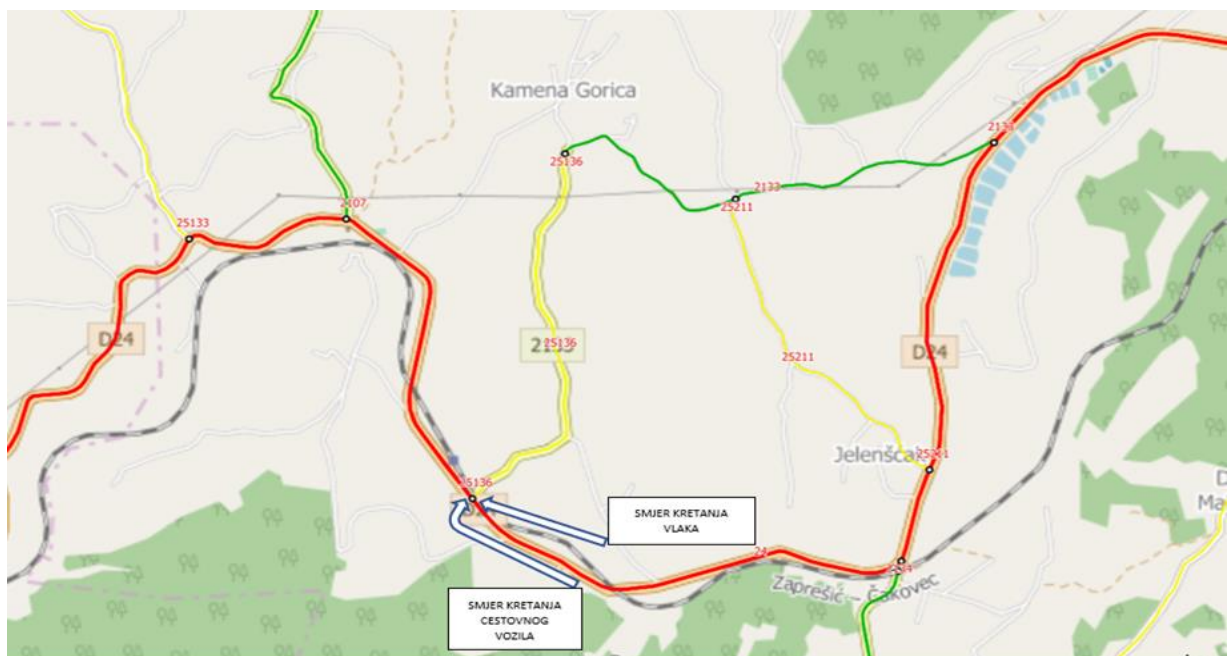
Od mjesta sudara na ŽCP-u, željezničko vozilo je guralo osobno vozilo 84 metra do mjesta zaustavljanja.

Shema 1. Prikaz smjera kretanja uključenih vozila (izvor sheme: HAC Geoportal i AIN)

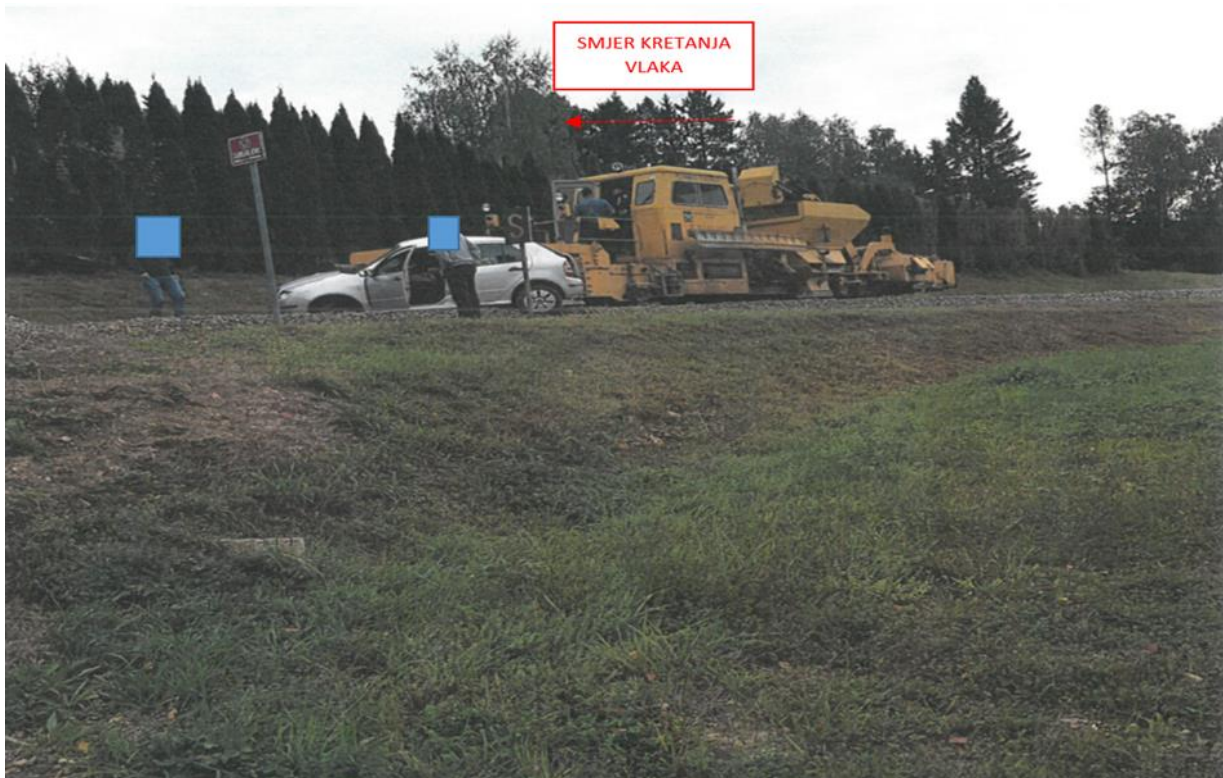
Slika 3. Opći snimak položaja vozila i vlaka nakon podlijetanja na ŽCP Vartilen (izvor slike: HŽI)

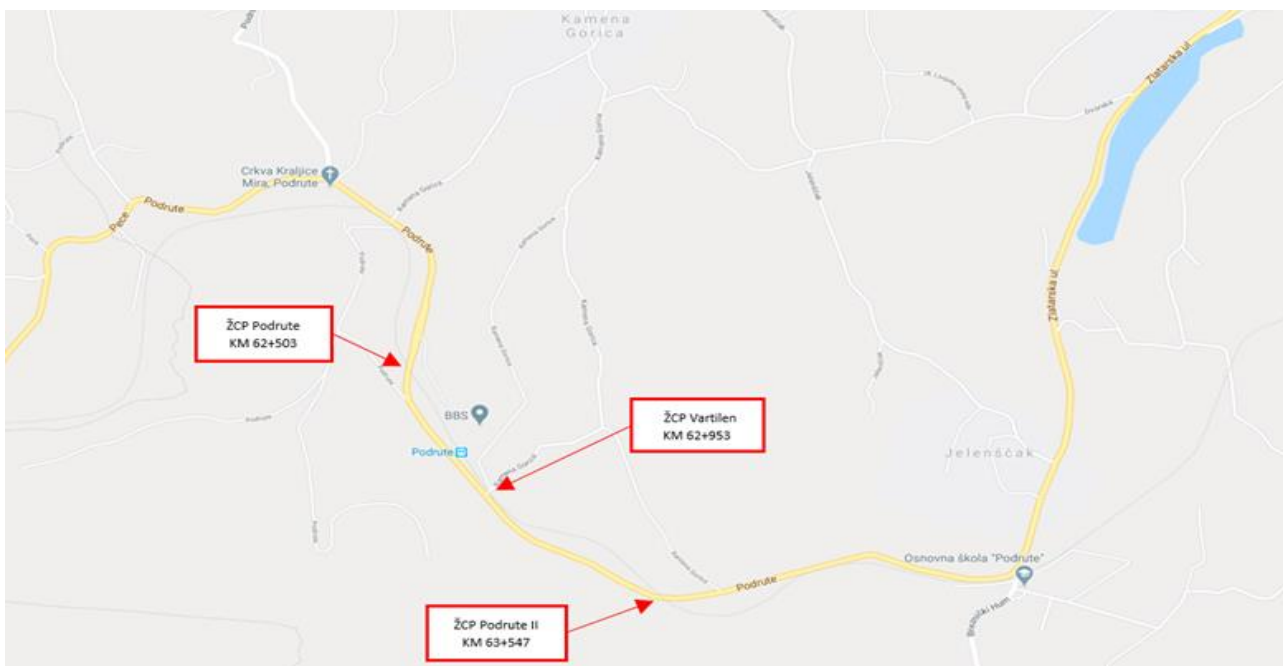
Schema 2. Prikaz položaja ŽCP-a u blizini ŽCP Vartilen (izvor: sheme Google maps i AIN)

Dionica pruge Zaprešić –Zabok-Varaždin-Čakovec je dio željezničke pruge od značaja za regionalni promet, oznaka pruge je R 201. Pruga R201 je jednokolosiječna neelektrificirana pruga, promet vlakova se regulira međukolodvorskim razmakom. Maksimalna dozvoljena brzina je 80 km/h. ŽCP Vartilen nalazi se na Ulici Kamena Gorica koja vodi u istoimeno naselje u KM 062+953 pruge R201. ŽCP Vartilen je pasivno osigurani prijelaz, te je osiguran Andrijinim križom, cestovnim znakom „STOP“ i trokutom preglednosti. Vozna brzina vlakova na tom dijelu dionice unutra kojeg se nalazi ŽCP Vartilen je za smjer A-B (Zaprešić-Čakovec) $V_{max}=45$ km/h, a za smjer B-A (Čakovec-Zaprešić) $V_{max}=20$ km/h. U blizini ŽCP Vartilen nalaze se dva ŽCP-a. Gledajući u smjeru Čakovca nalazi se u km 63+547 ŽCP Podrute II, osiguran SV+ZV+POL, a u smjeru Zaprešića nalazi se u km 62+503 ŽCP Podrute, osiguran SV+ZV+POL (shema 2).

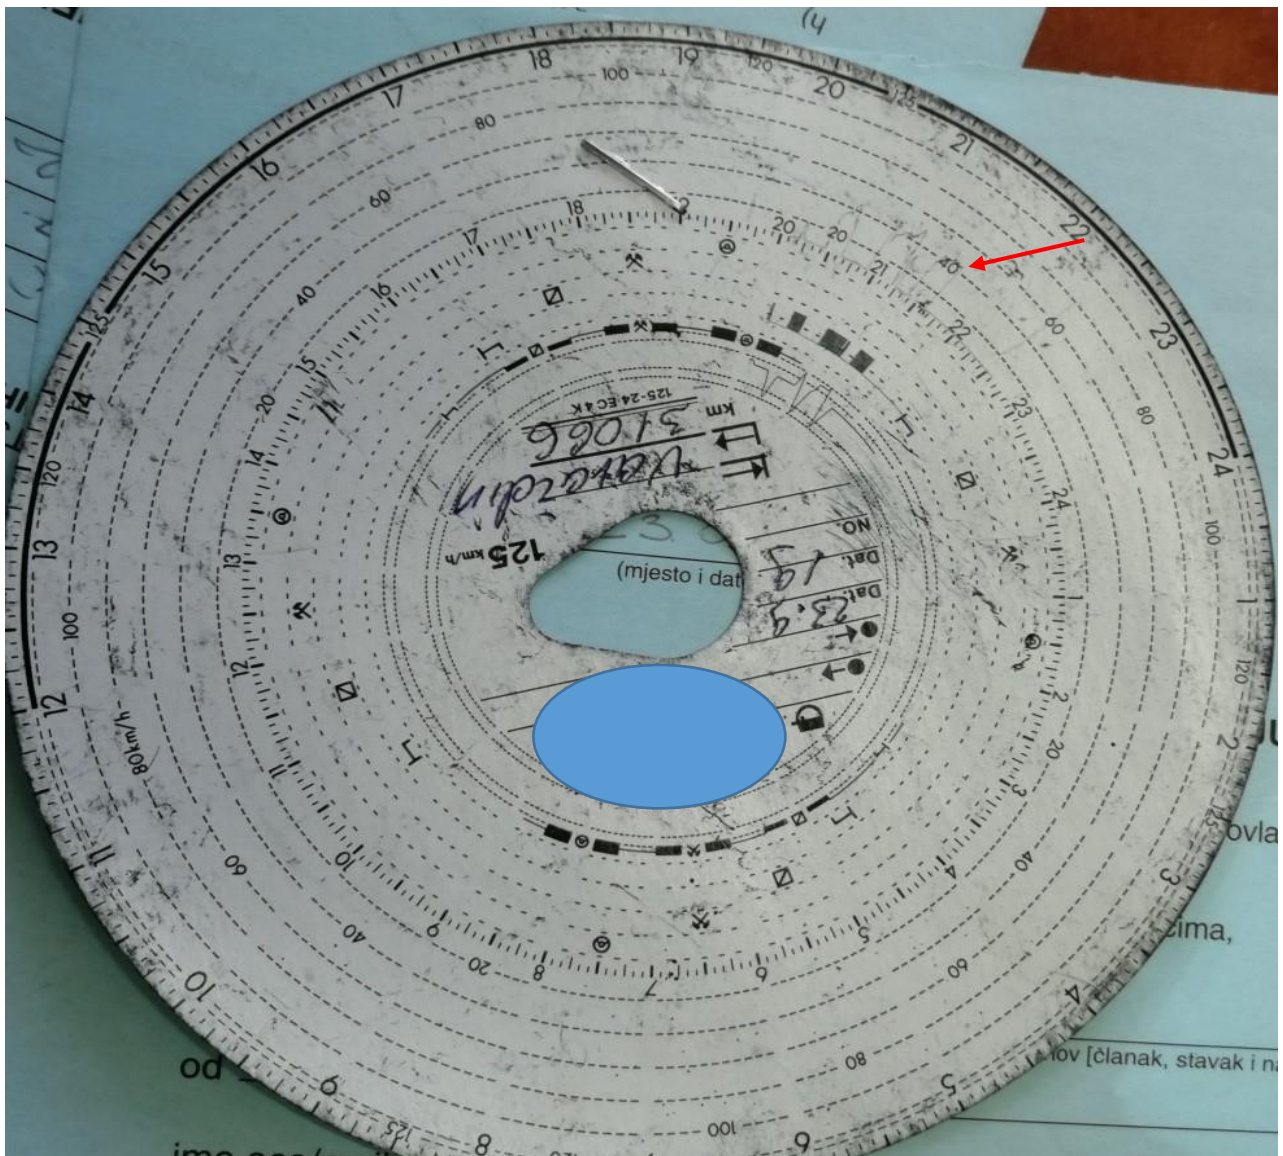
Pregledom zapisa (slika 5.) uređaja marke VDO za bilježenje vremena i brzine kretanja na uključenom željezničkom vozilu broj 98 78 9425569-1 vidljivo je da je u trenutku podlijetanja vozila ispod željezničkog vozila za posebne namjene brzina kretanja iznosila 42 km/h, te da nakon toga dolazi do kočenja i zaustavljanja istog nakon 84 metara. Navedeno željezničko vozilo nije opremljeno uređajem koji bi bilježio davanje zvučnih signala upozorenja u ovisnosti o brzini i vremenu kretanja istog.

Slika 5. Zapis brzine kretanja vlaka broj 89949 (izvor slike: AIN)

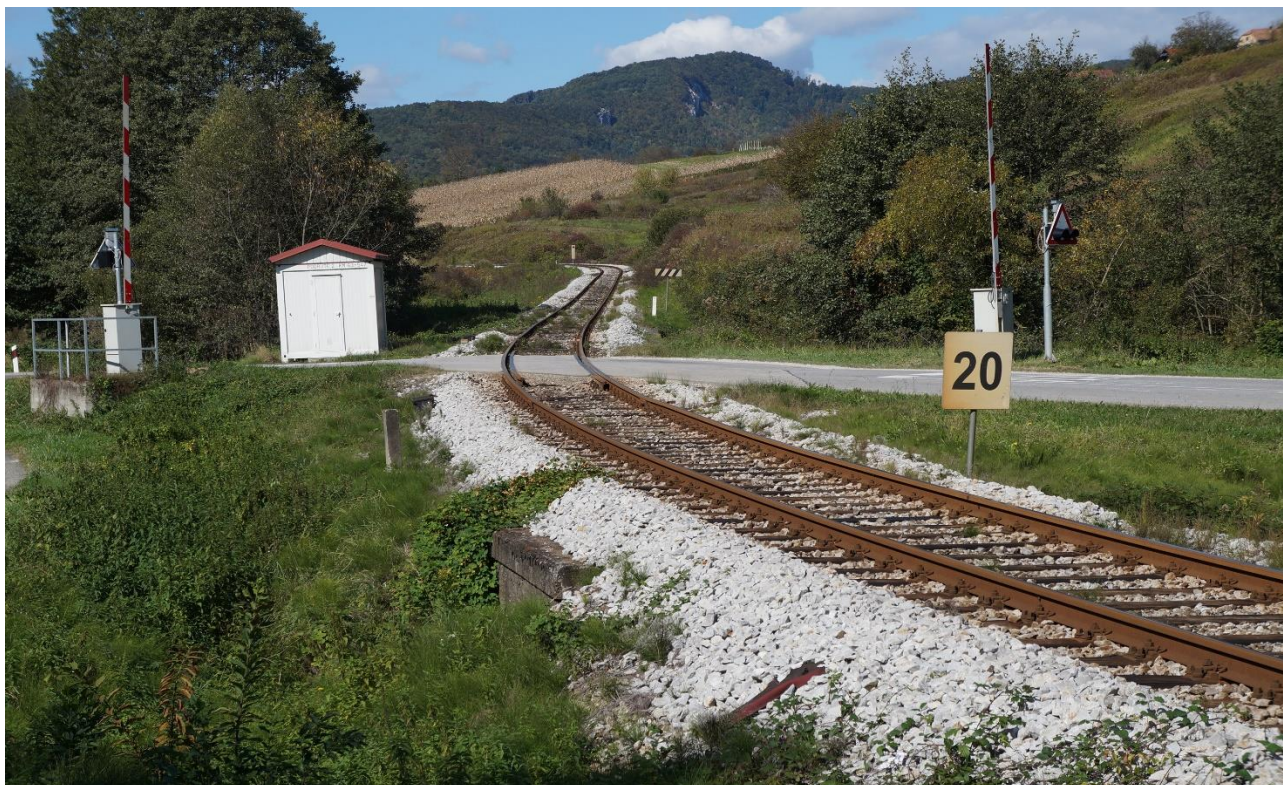
Signalna oznaka „očekuj ograničenje brzine 20“ (slika 6.) postavljena je u KM 63+600 te upozorava osoblje vučnog vozila da očekuje ograničenje brzine na udaljenosti od 500 metara od postavljene signalne oznake. Signalna oznaka „početak ograničenja brzine“ (slika 7.) nalazi se na KM 63+066 te upozorava osoblje vučnog vozila da od tog mjesta maksimalna moguća brzina do 20 km/h. Signalna oznaka „približavanje željezničko cestovnom prijelazu“ (Slika broj 8.) postavljena je u KM 63+450 na udaljenosti 400 metara od željezničko cestovnog prijelaza Vartilen te upozorava osoblje vučnog vozila da se približava ŽCP-u koji je pasivno osiguran (Andrijin križ i cestovni znak Stop) te da kod te oznake mora dati signali znak „Pazi“ i ponavljati ga više puta sve do nailaska na ŽCP.

Slika 6. Mjesto signalne oznake „očekuj ograničenje brzine 20“ (Izvor:AIN)

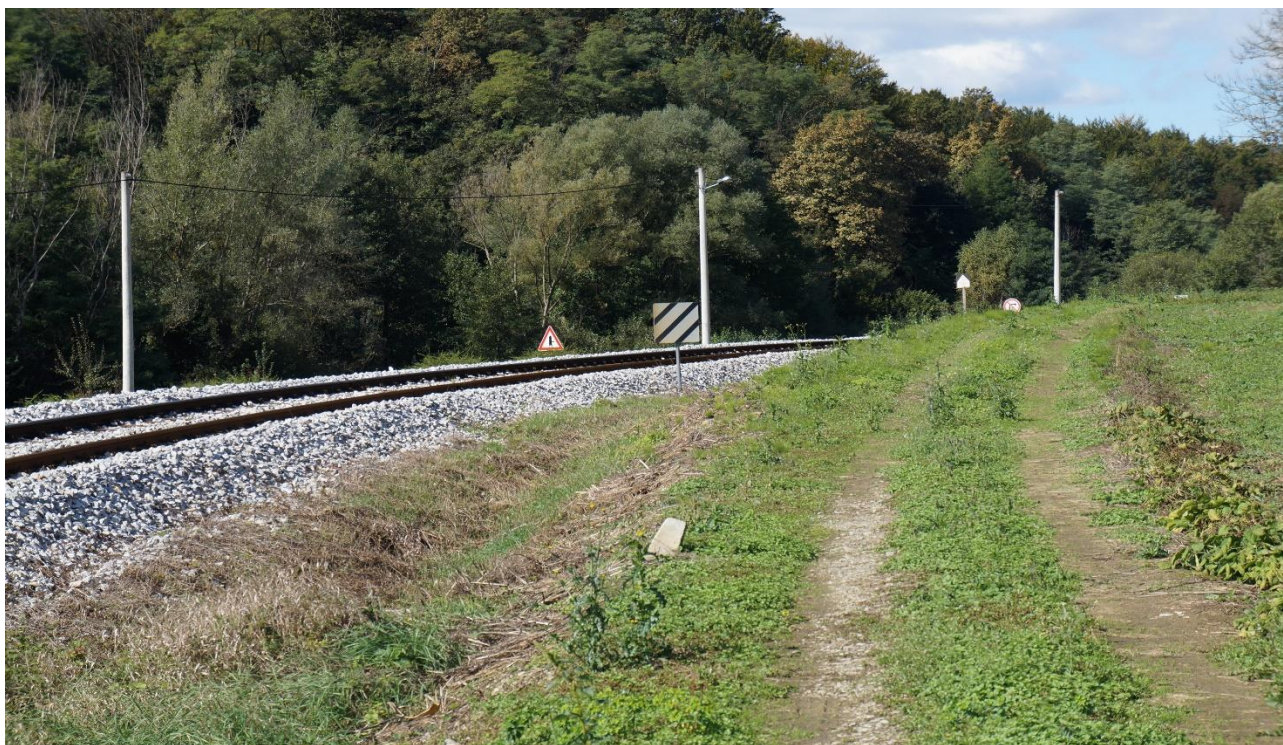
Slika 7. Mjesto signalne oznake „početak ograničenja brzine“ (Izvor:AIN)

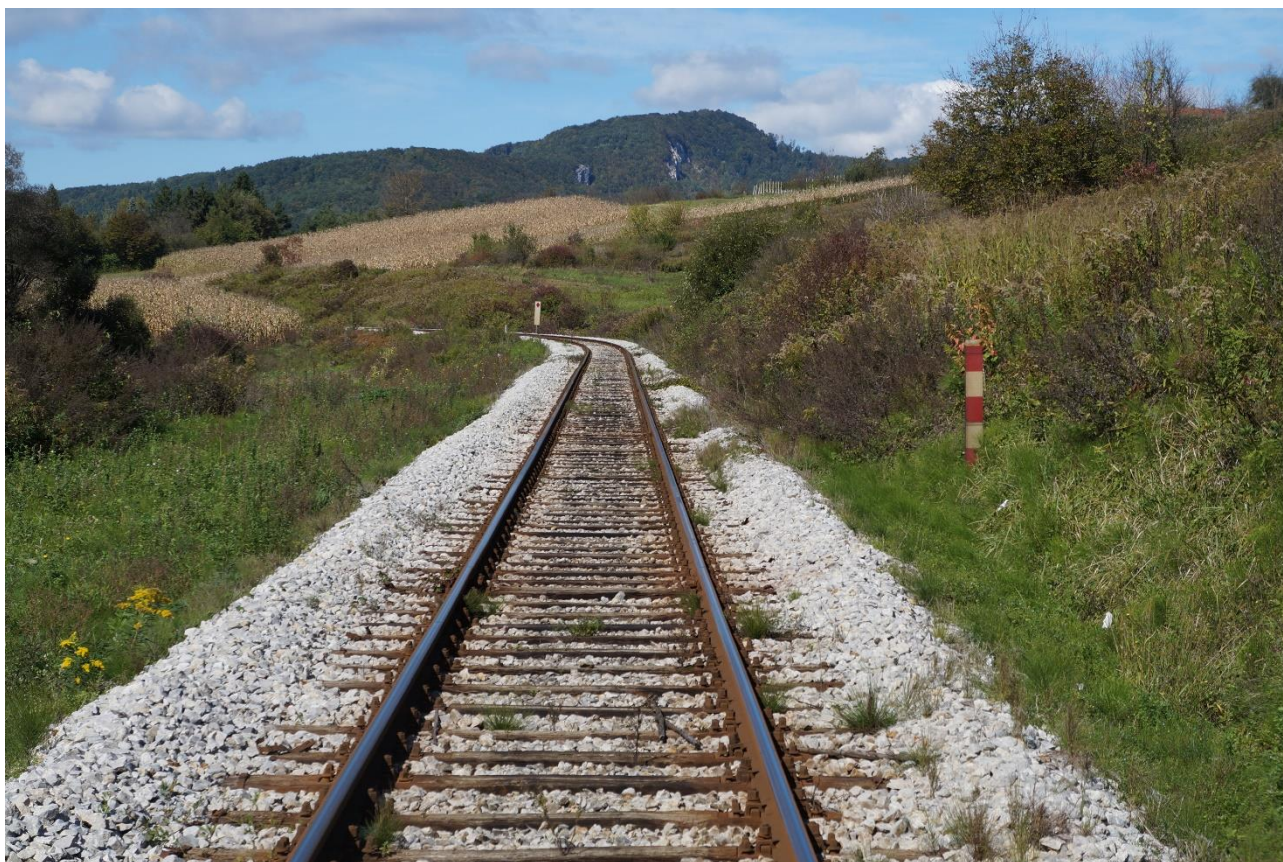
Slika 8. Mjesto signalne oznake „približavanje željezničko cestovnom prijelazu“ (Izvor:AIN)
