# **KONAČNO IZVJEŠĆE**

## **Ozbiljna nesreća na željezničko-cestovnom prijelazu „Brdovec“, 26.04.2020.**

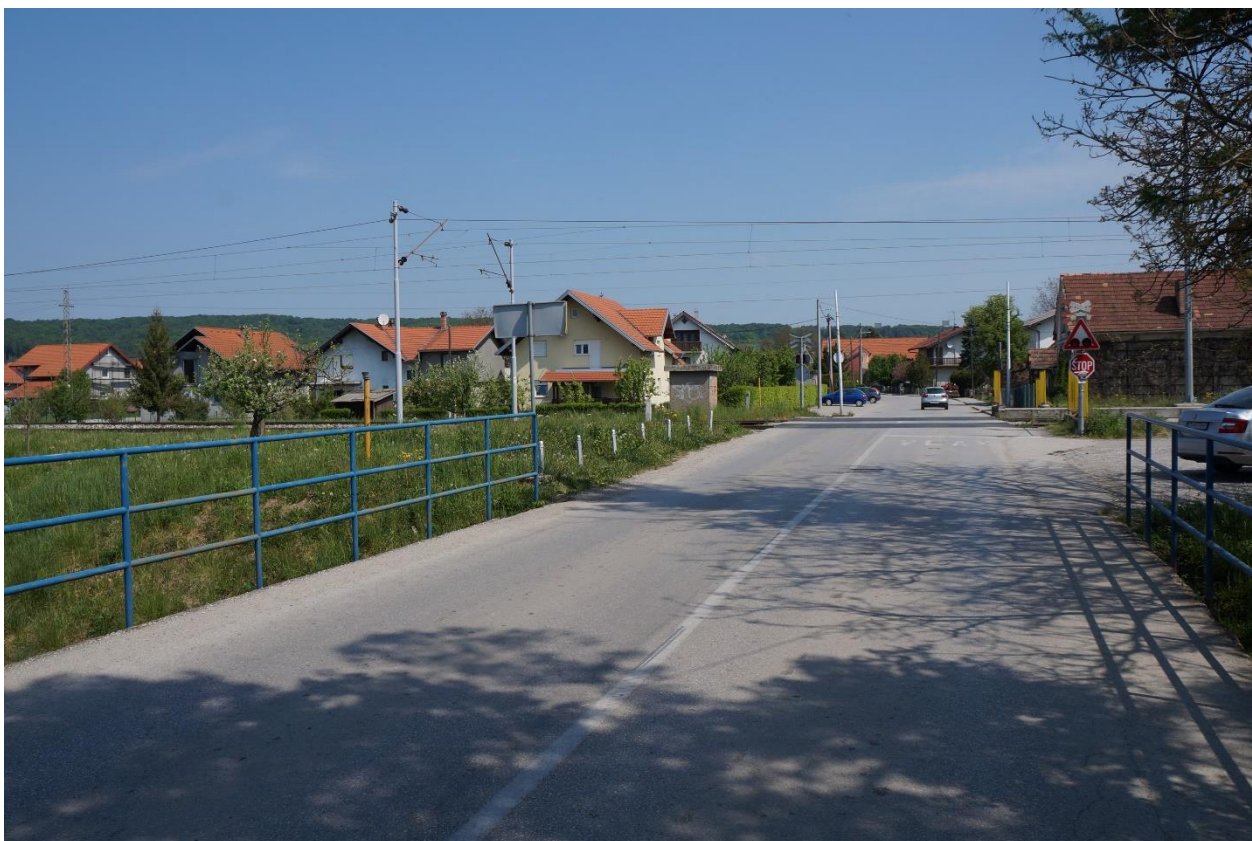
Slika 2. – ŽCP „Brdovec“ (izvor slike: AIN)

ŽCP „Brdovec“ (Slika 2.) nalazi se na međunarodnoj elektrificiranoj pruzi (Dobova)-Državna granica-Savski Marof-Zagreb Glavni kolodvor, oznake M101, u položaju KM 443+898. Pruga M101 je dvokolosiječna pruga elektrificirana sustavom elektro vuče 25 kV, 50 Hz.

ŽCP „Brdovec“ je osiguran automatskim uređajem za osiguranje sa svjetlosno-zvučnom signalizacijom s daljinskom kontrolom u kolodvoru Savski Marof. Od strane kolodvora Savski Marof ŽCP „Brdovec“ je u ovisnosti s izlaznim signalima D-1, D-2, D-3, D-4 i D-5 te s prostornim signalom PS-071 u KM 444+038 (lijevi kolosijek).

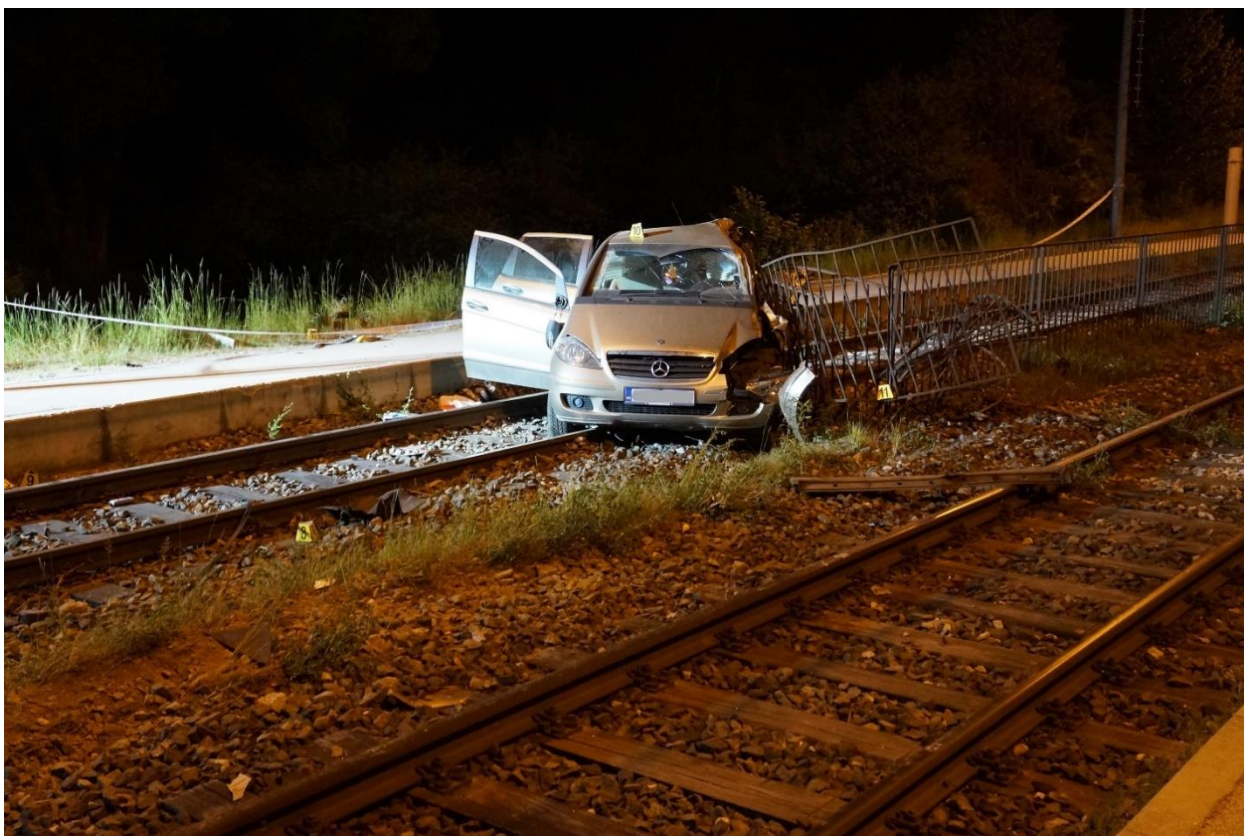
Slika 5. – Opći snimak nesreće na ŽCP-u Brdovec (izvor slike: AIN)

Dolaskom na mjesto događaja zatečeno je osobno cestovno vozilo koje se nalazilo na desnom kolosijeku, udareno u zaštitnu ogradu koja dijeli lijevi i desni kolosijek, na udaljenosti od 15,50 m od mjesta nesreće i lokomotiva strojnog vlaka broj 69617 koja se nalazila na lijevom kolosijeku u smjeru vožnje, zaustavljena na udaljenosti od 152,80 m sa stražnjom stranom lokomotive od mjesta nesreće (Slike 5. i 6.).
