Agencija za istraživanje nesreća u zračnom, pomorskom i željezničkom prometu  
Odjel za istrage nesreća u željezničkom prometu

## KONAČNO IZVJEŠĆE

**Nesreća iskliznuće vlaka broj 3321 u kolodvoru  
Čakovec na skretnici broj 19., 28.09.2020.**

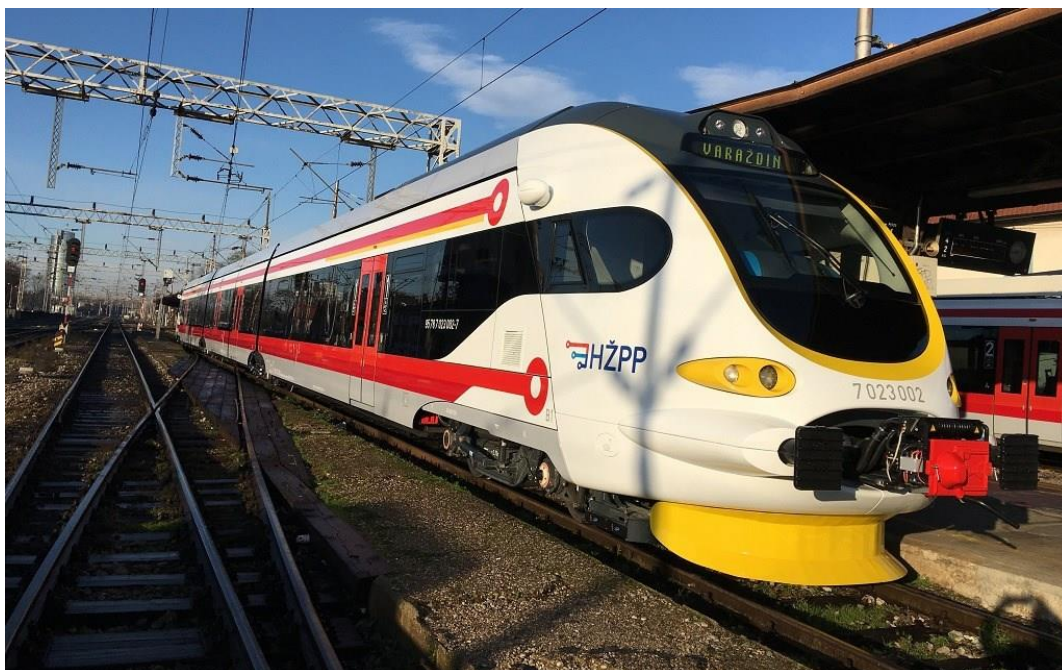
Dizel motorni vlak pokretan je s četiri asinhrona vučna motora pogonjena s tri dizel motora snage 390 kW. Prijenos snage je hidrauličan, raspored osovina pogonskog vozila je Bo'2'2'Bo' (oznaka rasporeda pogonskih osovina prema UIC-u, lokomotiva s dva okretna postolja u svakom po dva pogonjena vratila). Najveća brzina koju vlak postiže je 120 km/h. Ukupna duljina DMG-a preko kvačila je 58,5 metara. Masa praznog vlaka je 115 tona. Na vlaku su ugrađene radna, dopunska, pritvrdna i kočnica za opasnost.

**Slika 1. – Dizel motorna garnitura serije 7023 (Izvor slike: HŽ Putnički prijevoz d.o.o.)**

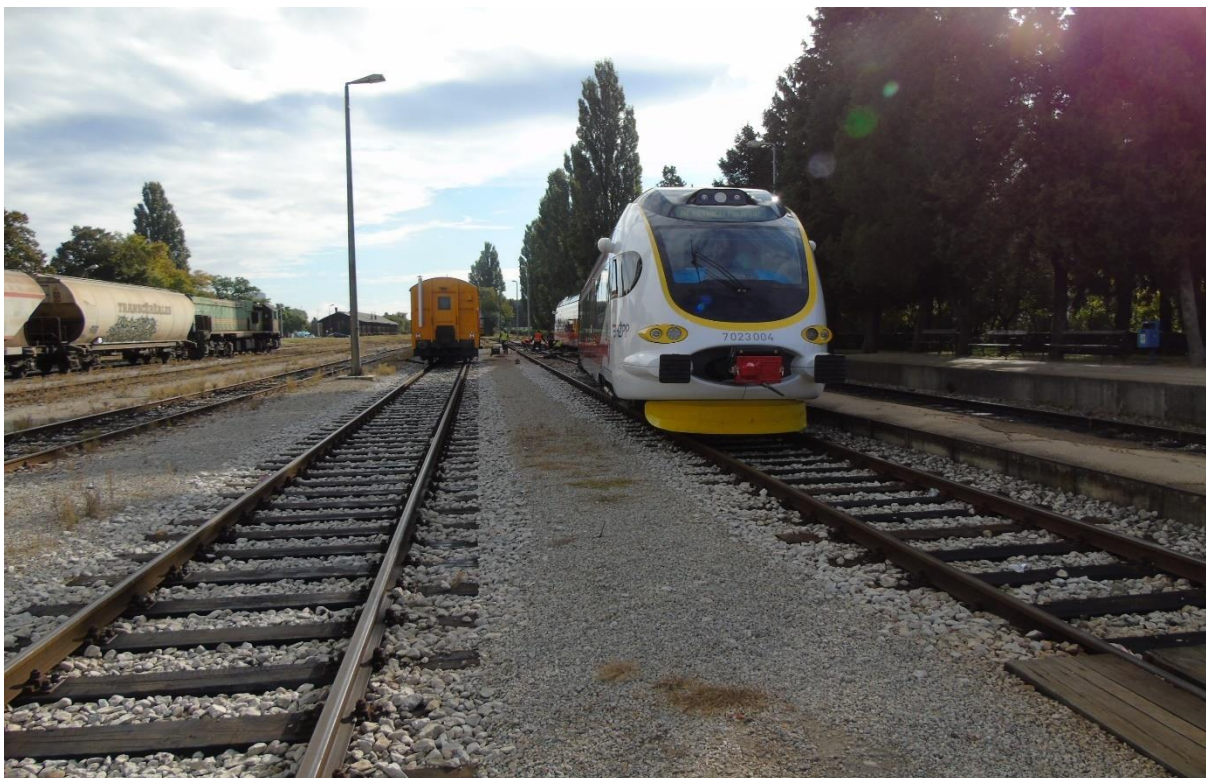
Slika 4. – Opći snimak iskliznuća, kolodvor Čakovec (izvor slike: AIN)

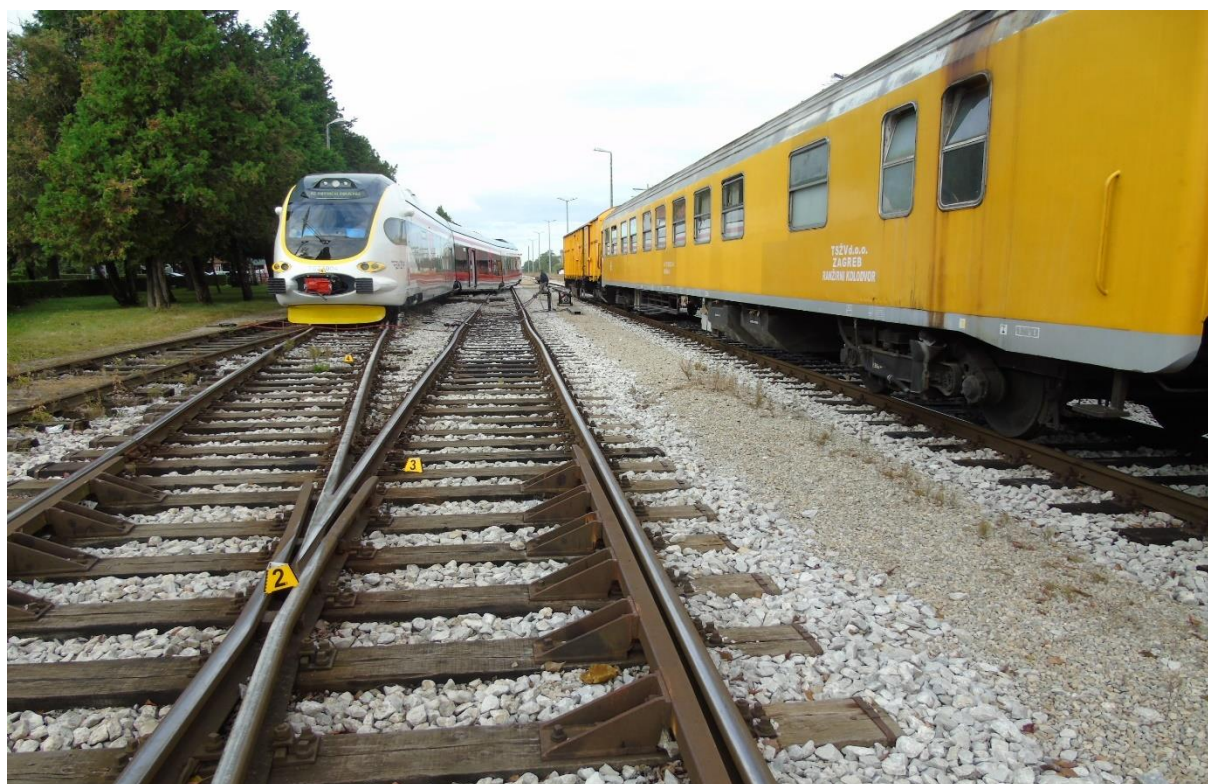
*Uzročni čimbenik* predmetne nesreće je iskliznuće DMG broj 95 78 7023 004, s drugim, trećim i četvrtim okretnim postoljem u smjeru vožnje na skretnici broj 19., uslijed nepropisno osiguranog voznog puta (poglavlje 4.3.2.).

Slika 5. – Prikaz iskliznuća (Izvor slike: AIN)
