Agencija za istraživanje nesreća u zračnom, pomorskom i željezničkom prometu  
Odjel za istrage nesreća u željezničkom prometu

## KONAČNO IZVJEŠĆE

**Incident, prolazak vlaka pored signala koji  
zabranjuje daljnju vožnju, kolodvor Novska,  
11.11.2021.**

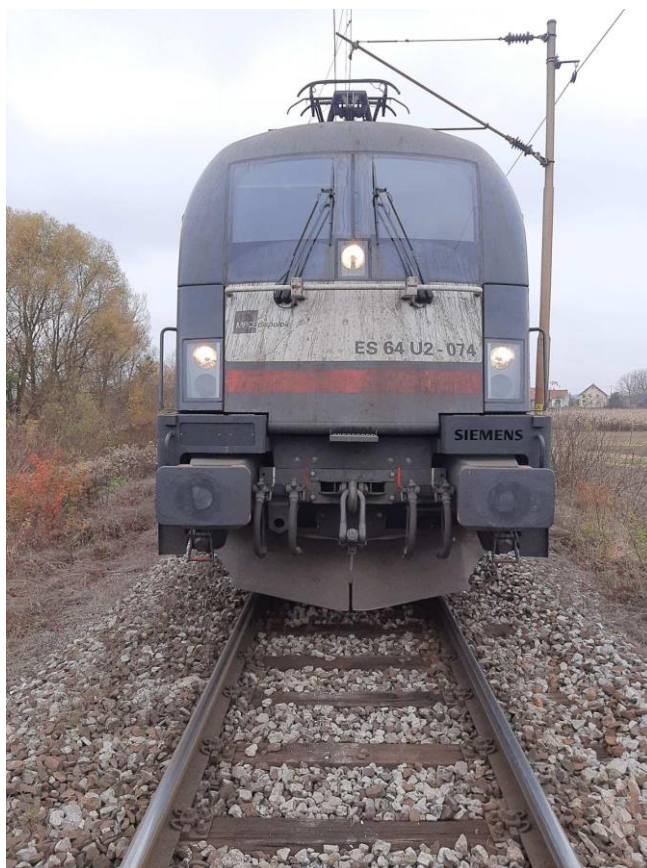
Željezničku električnu lokomotivu serije ES 64 U2 od 2000. godine počela je proizvoditi tvornica Siemens Transportation Systems. ES 64 U2 je električna lokomotiva s dva sustava (AC) koja je dizajnirana za vuču teških teretnih vagona i za brzi putnički promet, sa snagom do 6.400 kW. Navedena lokomotiva prikladna je za rad u mrežama od 15 kV/16,7 Hz i 25 kV/50 Hz kao i za univerzalnu primjenu

u željezničkom prometu. Maksimalna brzina koju lokomotiva može postići je 230 km/h. Masa lokomotive je 86 tona, duljina preko odbojnika iznosi 19,28 m, širina 3,00 m, visina 4,38 m, raspored osovine je Bo' Bo', dok je trajna vučna sila 250 kN. Lokomotiva ES64U2 razvija maksimalnu pokretačku vučnu silu od 300 kN, odnosno kočionu silu od 150 kN. Pokretačka vučna sila se kontrolirano linearno smanjuje do brzine 85 km/h na 270 kN.

Slika 1. – Lokomotiva serije ES 64 U2 (Izvor slike: HŽI)

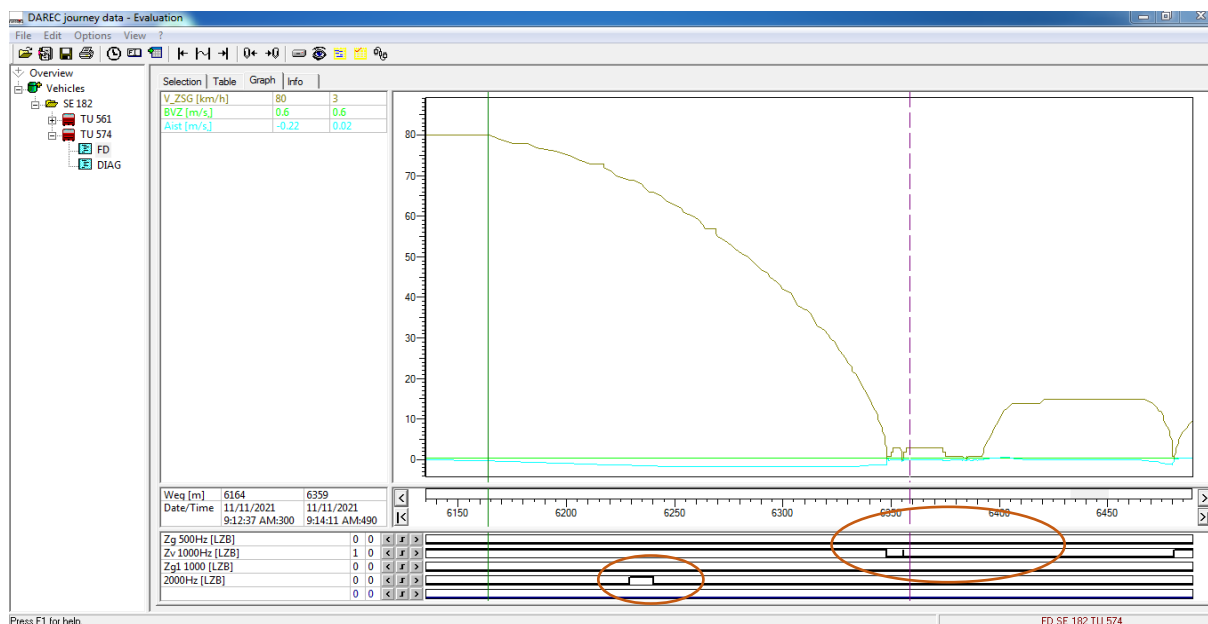
Nastavno na niži zapis brzine kretanja vlaka broj 89265 (Slika 2.) vidljivo je da je prvo došlo do prinudnog kočenja uslijed utjecaja balize od 2000 Hz, a nakon toga aktivacije autostop uređaja. Frekvencijom od 1000 Hz prenosi se informacija o potrebi provjere budnosti strojovođe (tipku „budnosti“ aktivira strojovođa nakon prelaska aktivne balize s 1000 Hz unutar 4 sekunde) i automatskoj provjeri brzine, a 2000 Hz prenosi se informacija da pripadni signal pokazuje znak „Stoj“ i da treba odmah zavesti brzo kočenje.

Slika 2. – Zapis brzine kretanja vlaka br. 89265 (Izvor slike: Transagent, AIN)

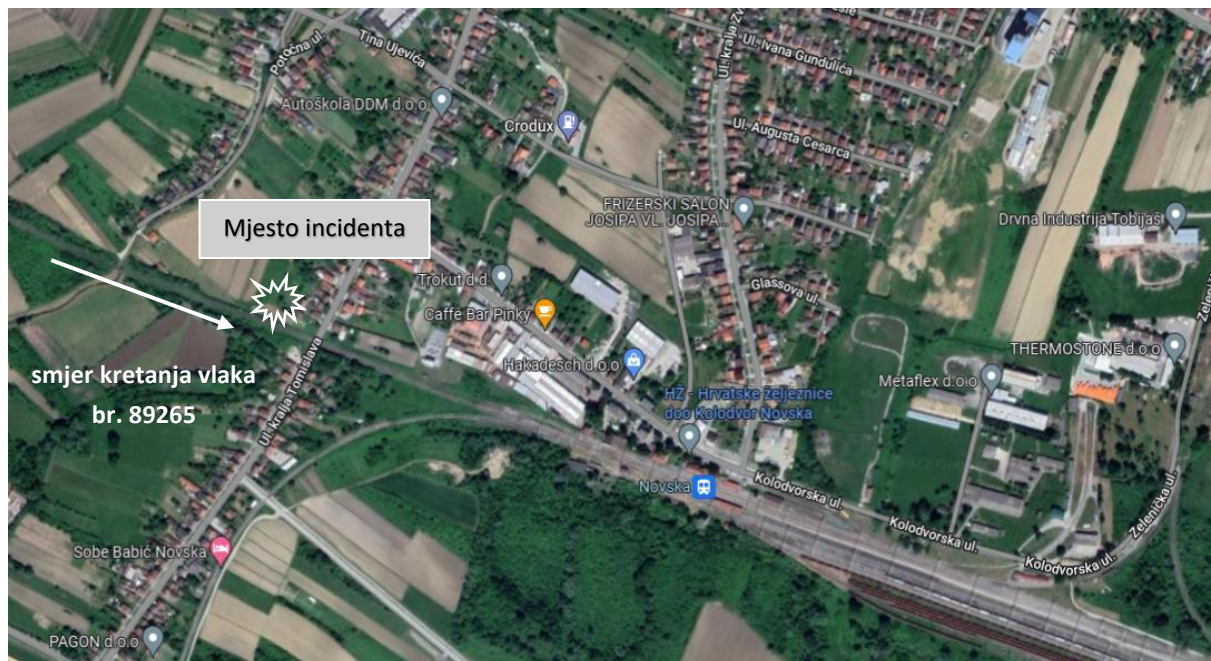
Slika 3. – Karta incidenta (Izvor slike: Google Earth, AIN)

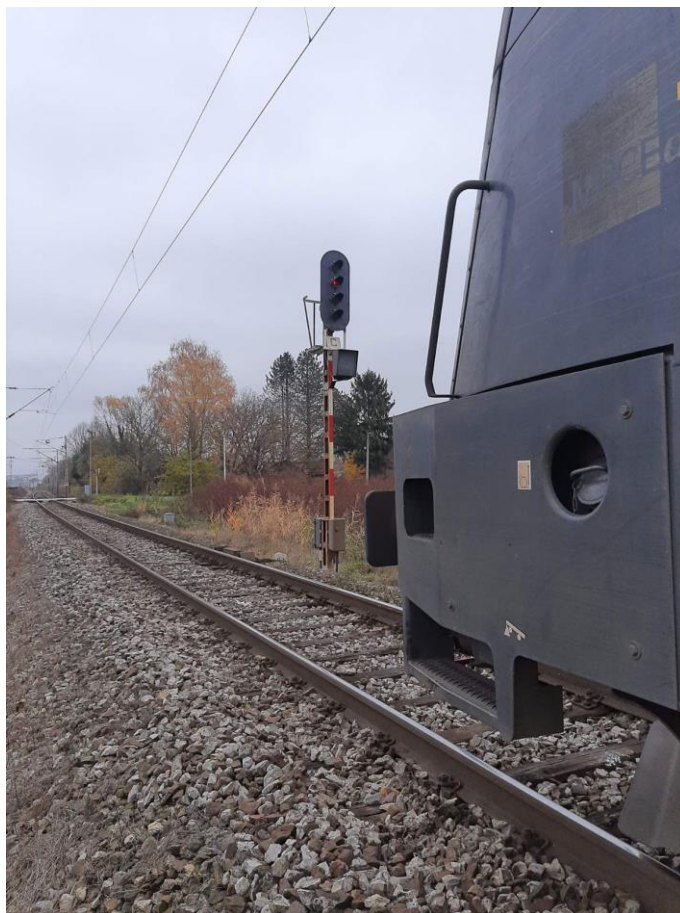
Slika 4. – Opći snimak incidenta (izvor slike: HŽI)

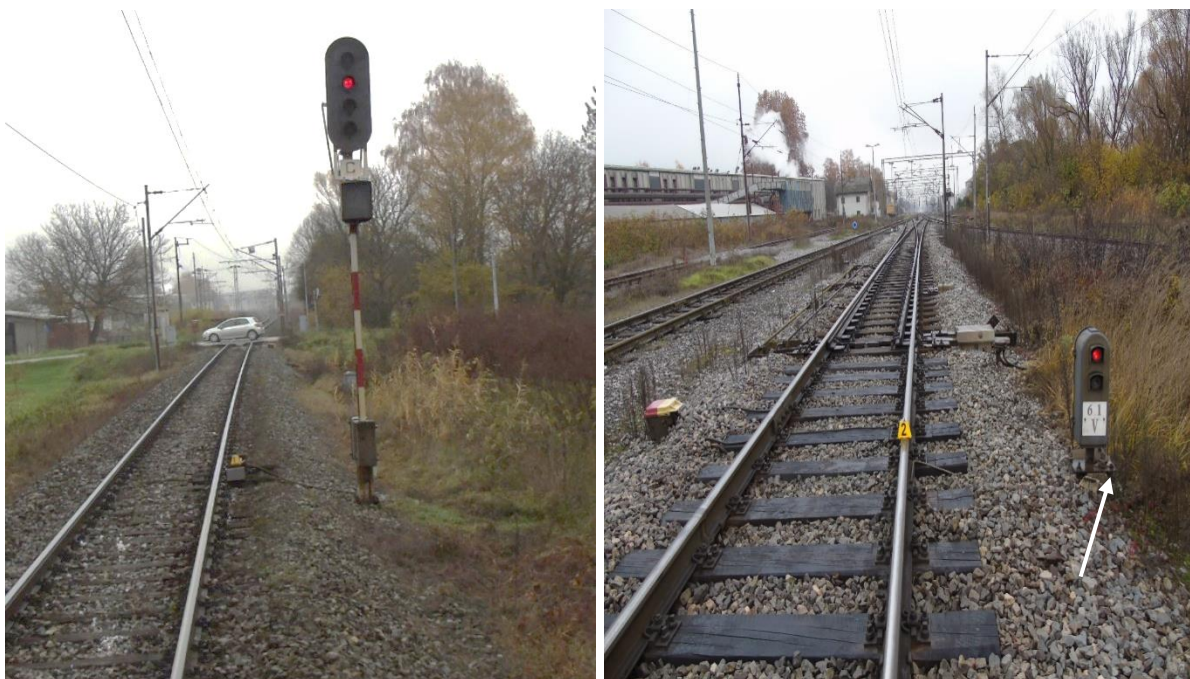
AIN je dojavu o incidentu zaprimio dana 11. studenog 2021. godine u 10:36 sati od strane glavnog dispečera HŽI, Sektora za promet. Temeljem prikupljenih informacija odlučeno je da će istražitelji željezničkih nesreća AIN-a izaći na mjesto događaja radi obavljanja očevida i prikupljanja dokaza i činjenica navedene nesreće. Istraživanje koje provodi AIN je potpuno razdvojeno od istraživanja koja provode druga nadležna tijela u okviru svojih ovlasti sukladno nacionalnim propisima i sporazumima. Na mjestu događaja obavljen je detaljan pregled i fotografiranje mjesta incidenta, dokaznih predmeta, te naknadno prikupljanje svih dokumenata u cilju pronalaska dokaza i činjenica (Slika 5.).

Slika 5. – Ulazni signal „C“ i manevarski signal 61V (izvor slike: AIN)
