KLASA: 343-08/20-02/06
URBROJ: 699-04/4-21-09
Zagreb, 13. rujna 2021.

ZAVRŠNO IZVJEŠĆE

O NESREĆI PRILIKOM SLIJETANJA ZRAKOPLOVA Rallye 180 TS, reg. oznake 9A-DKK

Aerodrom Sinj, 28. lipnja 2020.

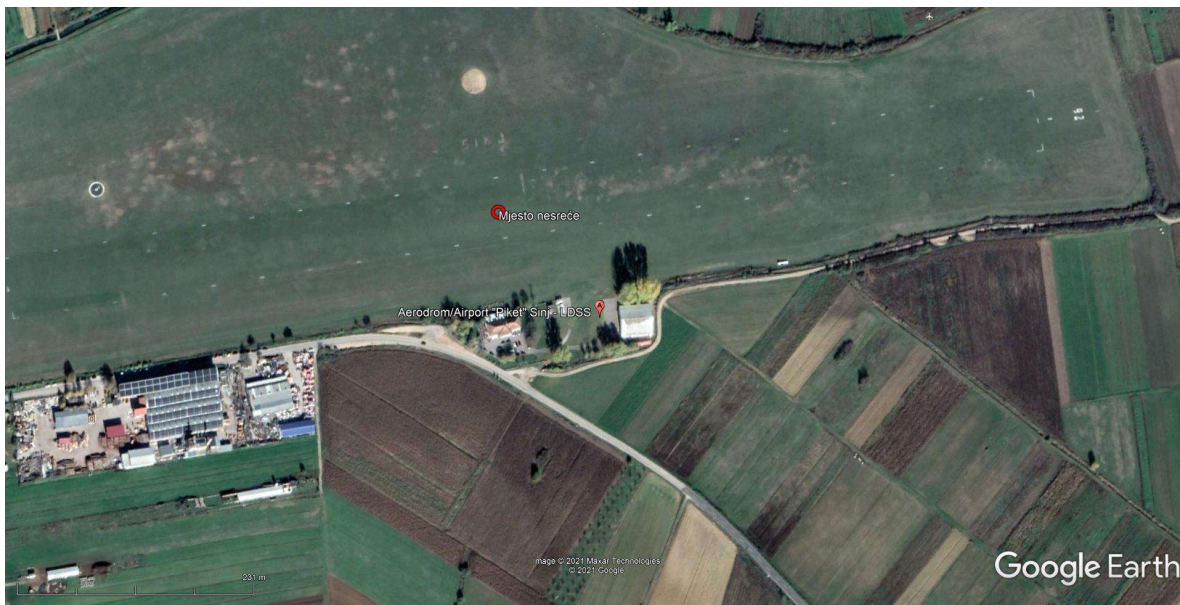
Slika 1. –Aerodrom Sinj, mjesto nesreće označeno je crvenim kružićem

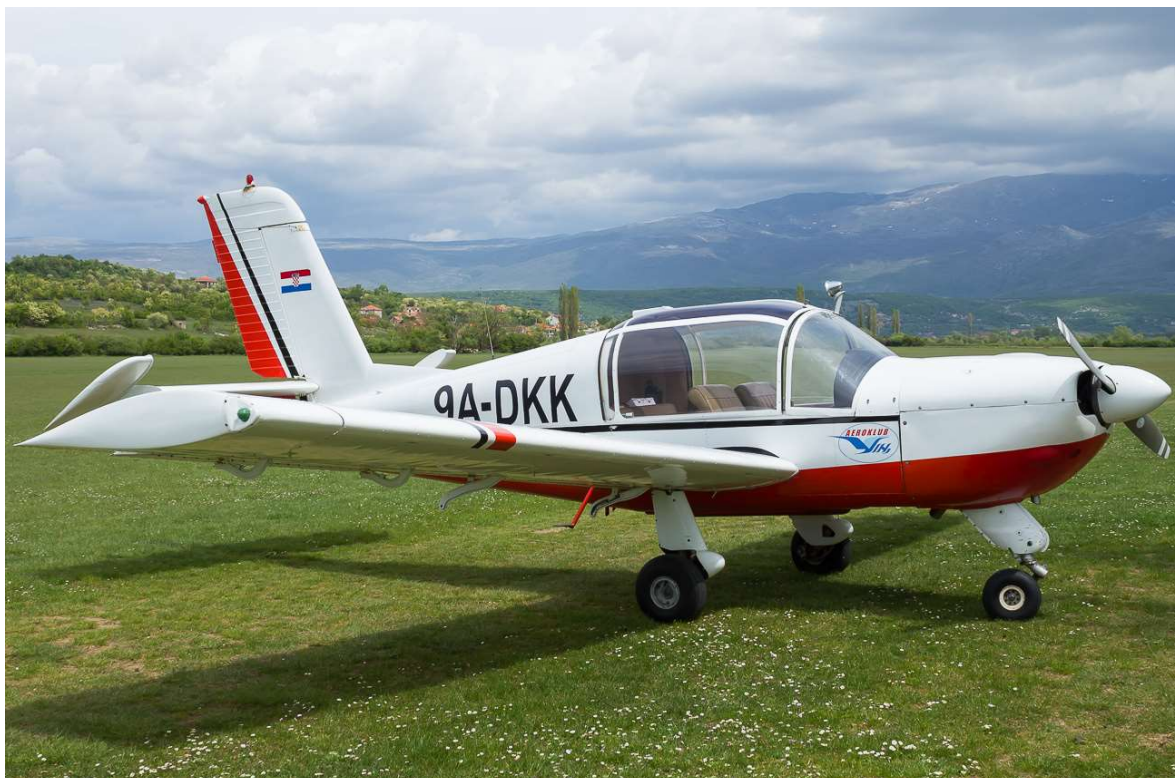
Slika 2. – Zrakoplov 9A-DKK

Zrakoplov Rallye 180 TS je jednomotorni niskokrilac metalne konstrukcije sa fiksnim stajnim trapom tipa tricikl, te ugrađenim propelerom fiksnog koraka sa dva kraka. Pogonska grupa sastoji se od motora Lycoming O-360-A snage 165 KS (123 kW). Spremnici goriva nalaze se u krilima zrakoplova. Namjena ovog zrakoplova je višestruka, ali se uglavnom koristi za rekreativno letenje i za školovanje pilota.

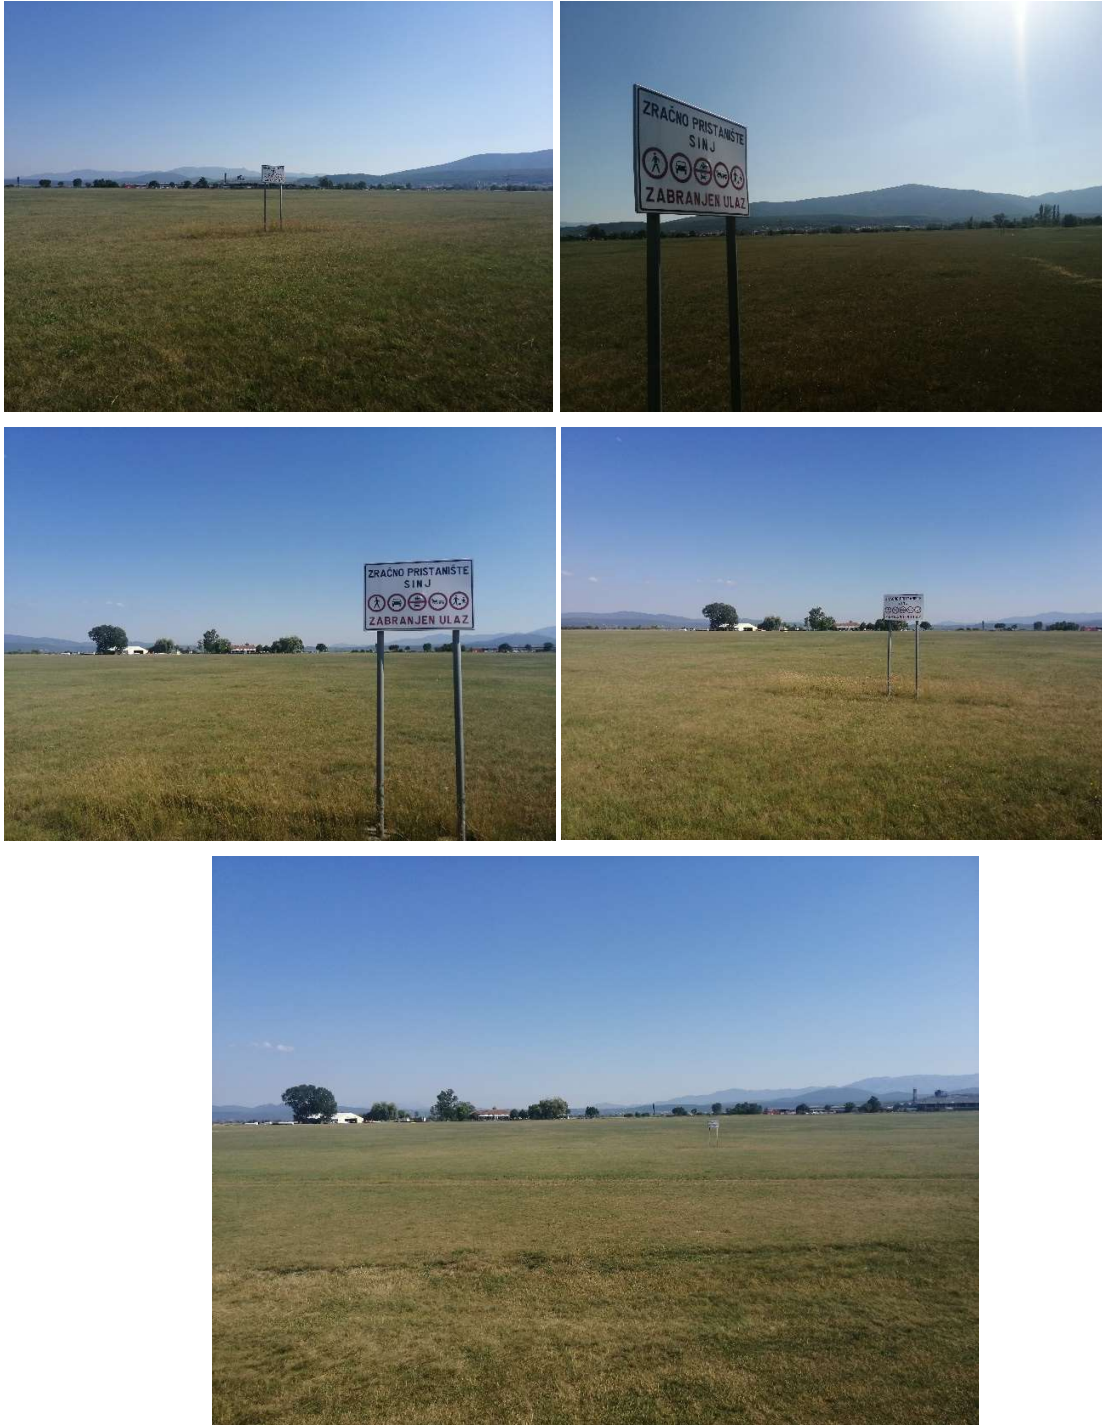
Manevarske površine Aerodroma Sinj propisno su označene pločama s upozorenjima o zabrani pristupa. Aerodrom nije ograđen zaštitnom ogradom, te građani unatoč upozorenjima redovito neovlašteno ulaze na aerodromske površine, čime ugrožavaju vlastitu sigurnost i sigurnost letačkih operacija. Zbog nedostatka zaštitne ograde, moguće je i kretanje životinja po aerodromskim površinama.

Slike 3., 4., 5., 6. i 7. – Ploče s upozorenjima o zabrani pristupa na površine Aerodroma Sinj

Zona Aerodroma Sinj obilježena je pločama s upozorenjima o zabrani pristupa u skladu s važećim propisima. Međutim radi nedostatka zaštitne ograde građani unatoč upozorenjima redovito neovlašteno ulaze na aerodromske površine te time ugrožavaju vlastitu sigurnost i sigurnost aerodroma. Zbog nedostatka zaštitne ograde, moguće je i kretanje životinja po aerodromskim površinama.

U svrhu podizanja razine sigurnosti letačkih operacija, kao i sigurnosti građana koji se zateknu na području aerodroma, vlasnik Aerodroma Sinj – Grad Sinj trebao bi izraditi zaštitnu ogradu oko površine aerodroma.
