Agencija za istraživanje nesreća u zračnom, pomorskom i željezničkom prometu  
Odjel za istrage nesreća u željezničkom prometu

## **KONAČNO IZVJEŠĆE**

### **Nesreća, nalet vlaka broj 62077 na grupu vagona u kolodvoru Škrljevo, 14.11.2022.**

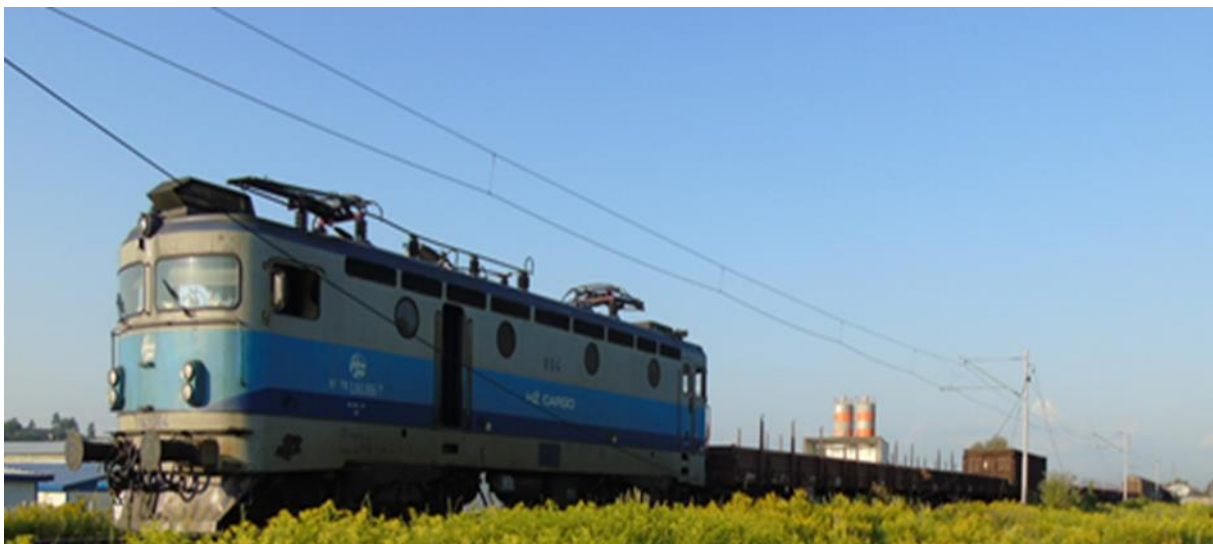
**Slika 3. Lokomotiva serije 1141 (Izvor slike: AIN)**

Lokomotiva serije 1141, oznaka 203 (Slika 3.) je električna lokomotiva za sustav napajanja napona 25 kV 50 Hz. Predmetna serija lokomotiva je univerzalna, namijenjena za vuču putničkih i teretnih vlakova. Lokomotive ove serije gradila je tvrtka „Traktion-Union“ koju su činile švedska „ASEA“, švicarski „Secheron“ i austrijski „Elin-Union“, a kasnije su po licenci tvrtke „ASEA“ izgradnju preuzele zagrebačka tvornica "Rade Končar" te niška tvornica „MIN“.

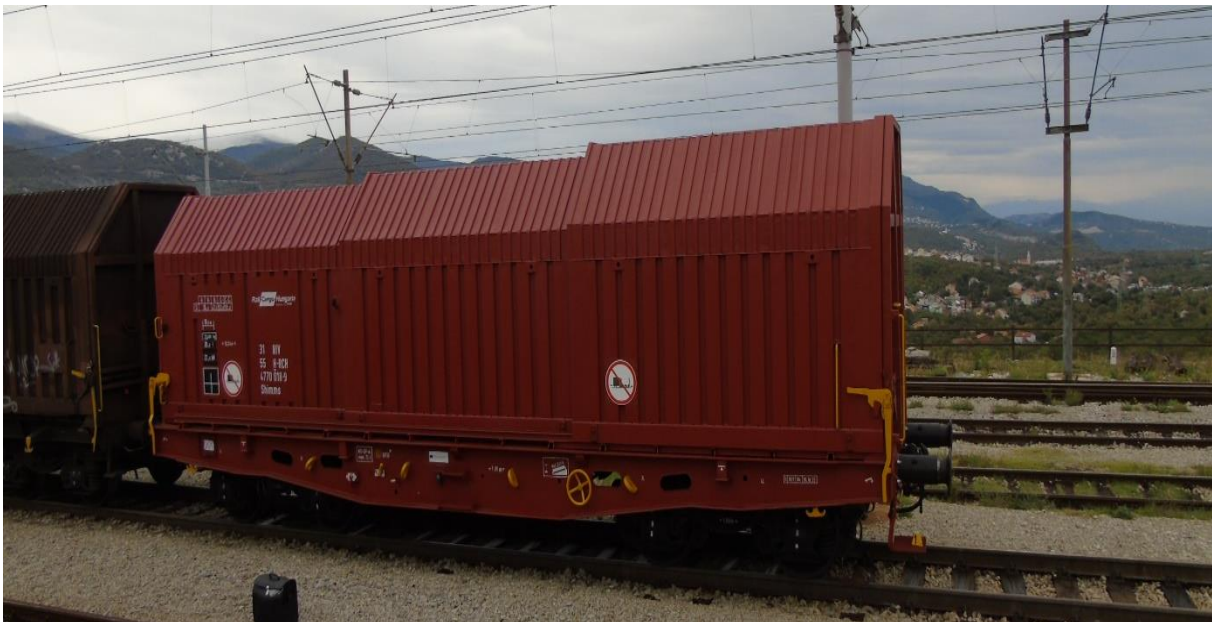
**Slika 4. Vagon serije Shimmns (Izvor slike: AIN)**

Vagoni serije Shimmns (Slika 4.) su plato vagoni posebne izvedbe s kliznim krovom i s pet utovarnih postolja za prijevoz limenih kotura, dok su vagoni serije Shimmns vagoni iste namjene samo s različitim maksimalnom nosivosti. Navedeni vagoni su posebno prikladni za prijevoz teškog i osjetljivog tereta.

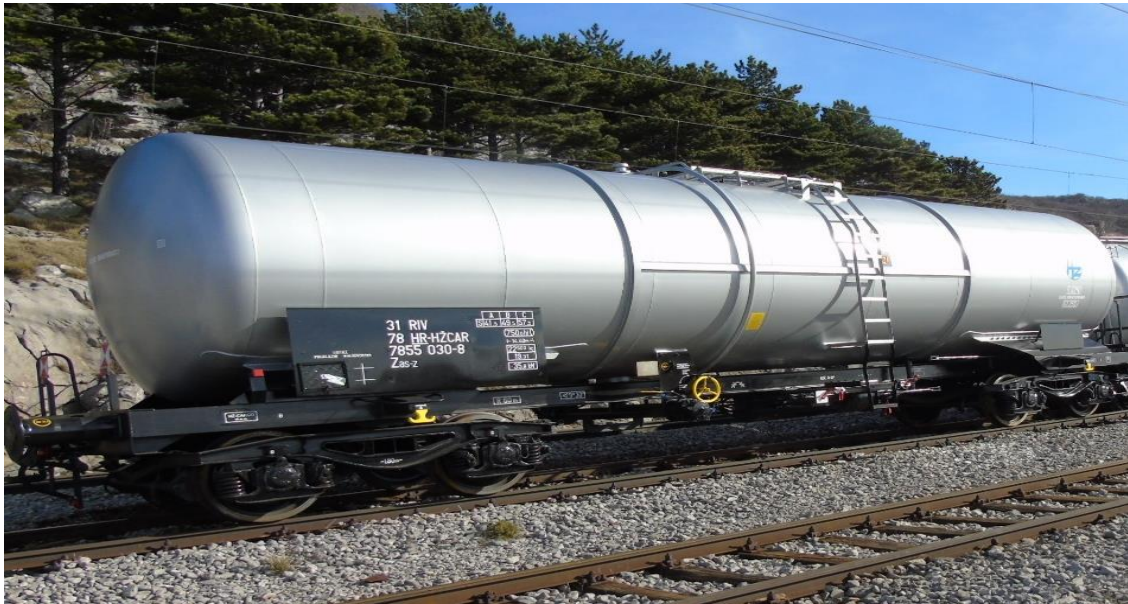
Slika 5. vagoni serije Zas-z 1141 (Izvor slike: AIN)

Vagoni serije Zas-z (Slika 5.) su četveroosovinski vagonске cisterne za prijevoz tekućina kao što su laki naftni derivati. Najveća dopuštena brzina je 100 km/h i utovarni spremnik je kapaciteta 77 m<sup>3</sup>.

Vagoni serije Zaes-z su vagoni istih karakteristika kao prethodno navedeni vagoni Zas-z i dodatno su opremljeni grijačima.

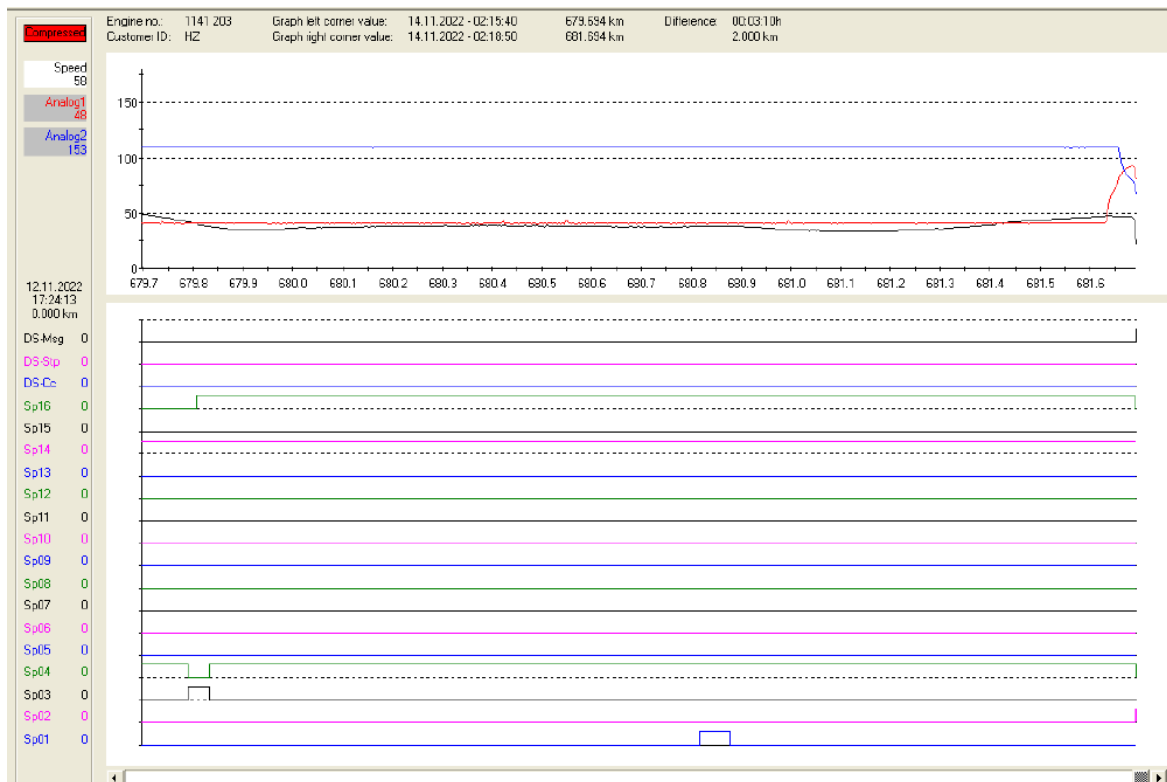
Slika 6. Zapis brzine kretanja vlaka broj 62077 (Izvor slike: HŽ Cargo i AIN)

Pregledom zapisa (slika 6.) brzine kretanja vlaka broj 62077 vidljivo je da ispred predsignala PsB (slika 7.) vrijednost brzine kretanja iznosi 42 km/h (posluživanje tipkala budnosti auto-stop uređaja i djelovanje aktivne balize 1000Hz), zatim se brzina spušta do 36 km/h i nakon toga raste do 39 km/h. Dolaskom do ulaznog signala „B“ vrijednost brzine iznosi 38 km/h (posluživanje tipkala vožnja po nalogu i djelovanje pružne balize 2000 Hz) nakon toga vrijednost brzine je 34 km/h, u ravnini prometnog ureda brzina nešto raste i iznosi 47 km/h.

Nadalje nakon nekoliko sekundi dolazi do početka procesa kočenja ( pad tlaka ) te se brzina smanjuje na 44 km/h, a zatim nakon jedne sekunde dolazi do pada brzine na vrijednost od 37 km/h ( dolazi do naleta) i slijedi daljnji pad brzine do 22 km/h ( uređaj prestaje s registracijom brzine).

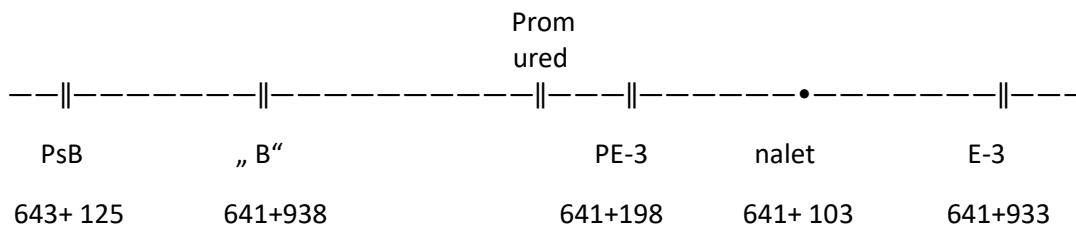
Slika 7. Prometovanje vlaka 62077 kolodvor Škrljevo ( AIN )

- prostorni signal 942 koji je ujedno i predsignal ulaznog signala "A" ugrađen u km 639+304, udaljen 996 m od ulaznog signala "A",
- predsignal "PsB" ugrađen u km 643+125, udaljen 1187 m od ulaznog signala "B",

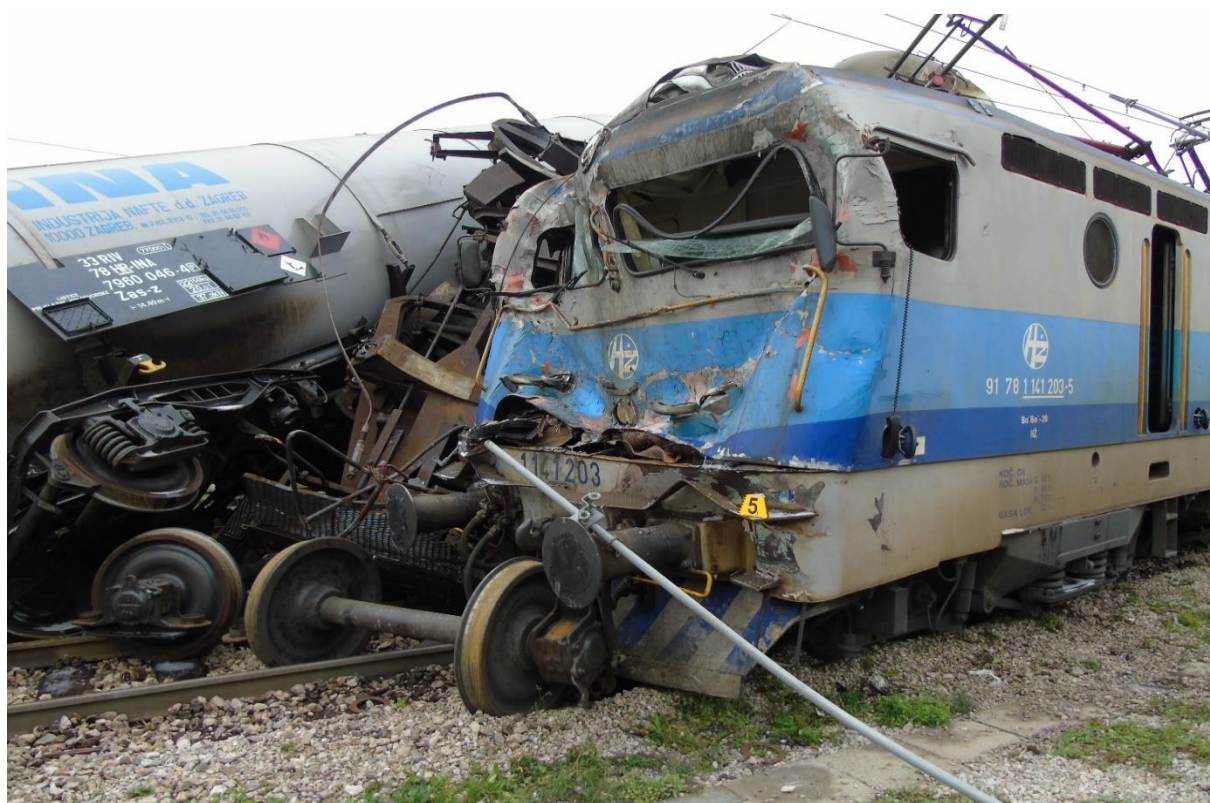
Slika 10. – Bliža slika nesreće (Izvor slike: AIN)

U kolodvoru Škrljevo na 3. kolosijeku nakon naleta teretnog vlaka broj 62077 na grupu od 11 teretnih vagona ostavljenih od vlaka broj 81278 dolazi teškog oštećenja i iskliznuća lokomotive oznake 1141 203-5 vlaka broj 62077 (Slika 10.). Nadalje na 3. kolosijeku tri teretna vagona od vlaka broj 81278 su prilikom naleta lokomotive iskliznula i na njima je nastala totalna šteta. Također na 4. kolosijeku su oštećena tri vagona s značajnom materijanom štetom i na 6. kolosijeku lakše je oštećen jedan vagon. U nesreći lakše je ozljeđen strojovođa vlaka 62077, te su intervenirale su spasilačke službe, vatrogasci i hitna medicinska pomoć.

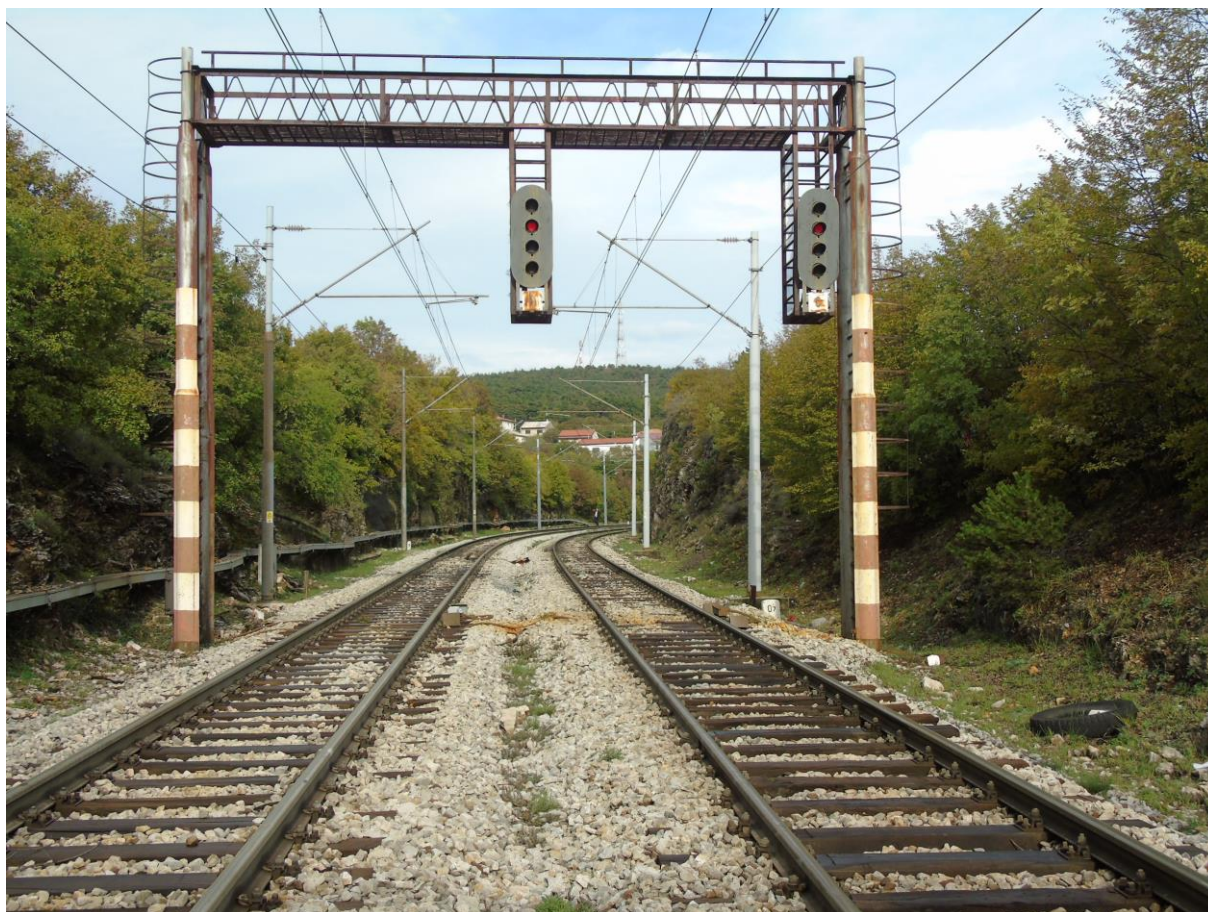
Slika 13. – Ulazni signal „B“ (Izvor slike: AIN)

14.11.2022.	02:17:24	Vlak broj 62077 prolazi ulazni signal „B“ kolodvora Škrljevo brzinom od 38 km/h uz posluživanje tastera vožnja po nalogu	Analiza zapisa brzine kretanja vlaka broj 82077
