Agencija za istraživanje nesreća u zračnom, pomorskom i željezničkom prometu
Odjel za istrage nesreća u željezničkom prometu

KONAČNO IZVJEŠĆE

Bjelovar, ozbiljna nesreća na ŽCP Male Sredice, 28. prosinca 2015.

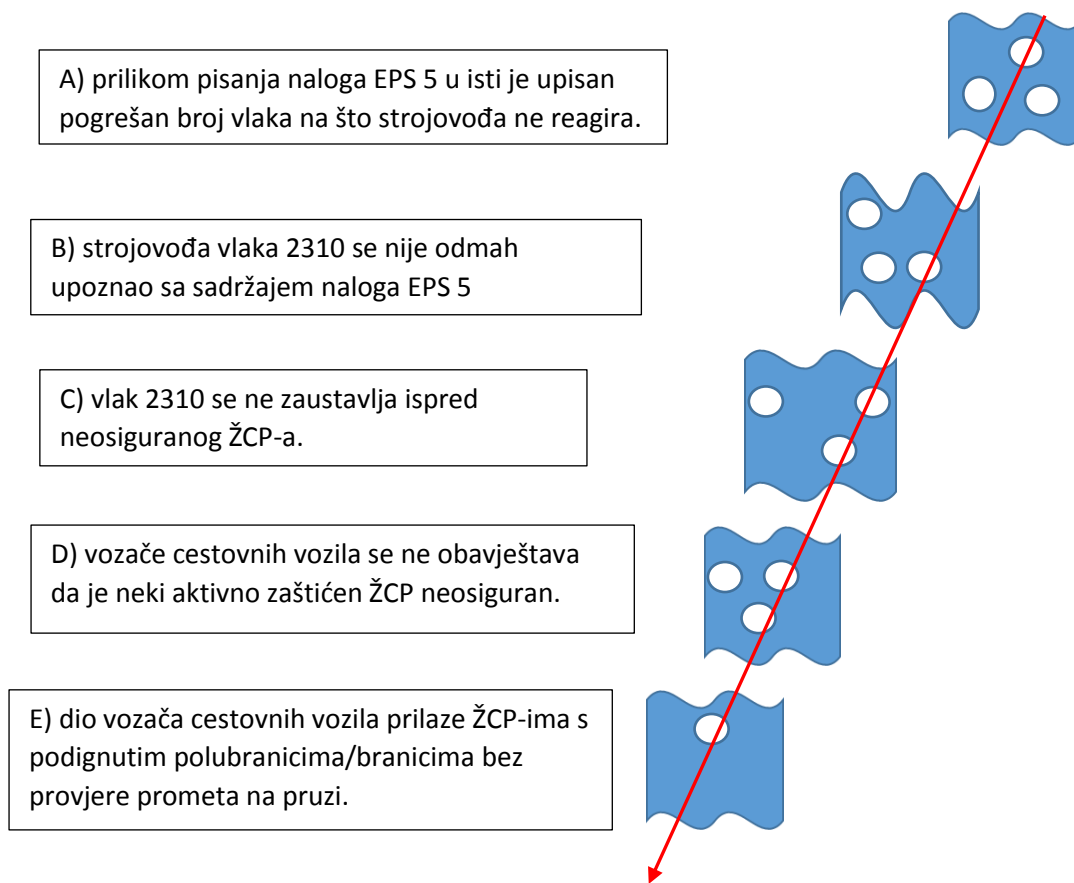
Slika 10. Analiza sigurnosnih barijera (Izvor AIN)

Posljedice ove ozbiljne nesreće mogle su biti manje da unutar pružnog pojasa kod ŽCP-a nema građevinskih objekata.
