Agencija za istraživanje nesreća u zračnom, pomorskom i željezničkom prometu
Odjel za istrage nesreća u željezničkom prometu

Zagreb, 26.02.2016.

KONAČNO IZVJEŠĆE

Sisak, iskliznuće manevarske lokomotive, 10. studenog 2014.

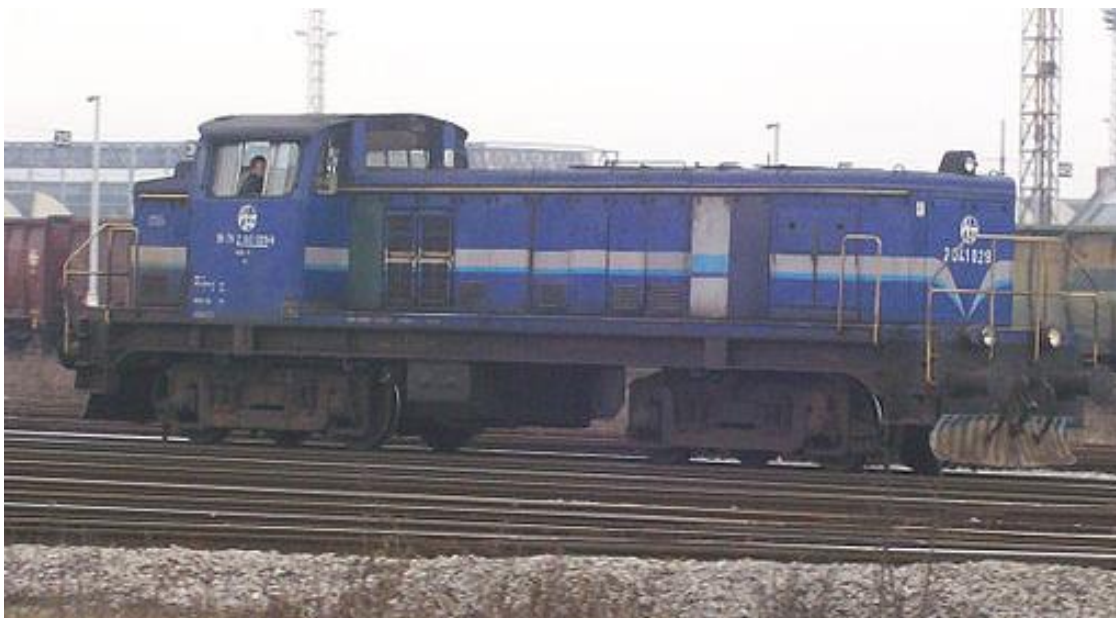
U nesreći je sudjelovala lokomotiva serije 2041-104 poznatija pod nadimkom "Đuran". Radi se o dizel električnoj lokomotivi (slika 1) za obavljanje radova tzv. teške manevre i vuču lakih vlakova. Lokomotive ovoga tipa je proizvodila tvrtka Đuro Đaković iz Slavenskog Broda u razdoblju od 1962. do 1965. godine prema licenci francuske tvornice Brissonneau et Lotz Co.(današnja tvornica Alstom). Raspored osovine nosi oznaku Bo'-Bo' odnosno radi se o dva dvoosovinska okretna postolja sa pojedinačnim pogonom svake osovine. Osovinsko opterećenje lokomotive je 16 tona. Snaga dizel motora je 606kW. Prijenos snage se obavlja električki. S navedenim pogonom lokomotiva ostvaruje najveću brzinu od 80 km/h. Ukupna duljina lokomotive preko odbojnika je 14,7 m.

Slika 1 lokomotiva serije 2041 (Izvor: Wikimedia Commons)

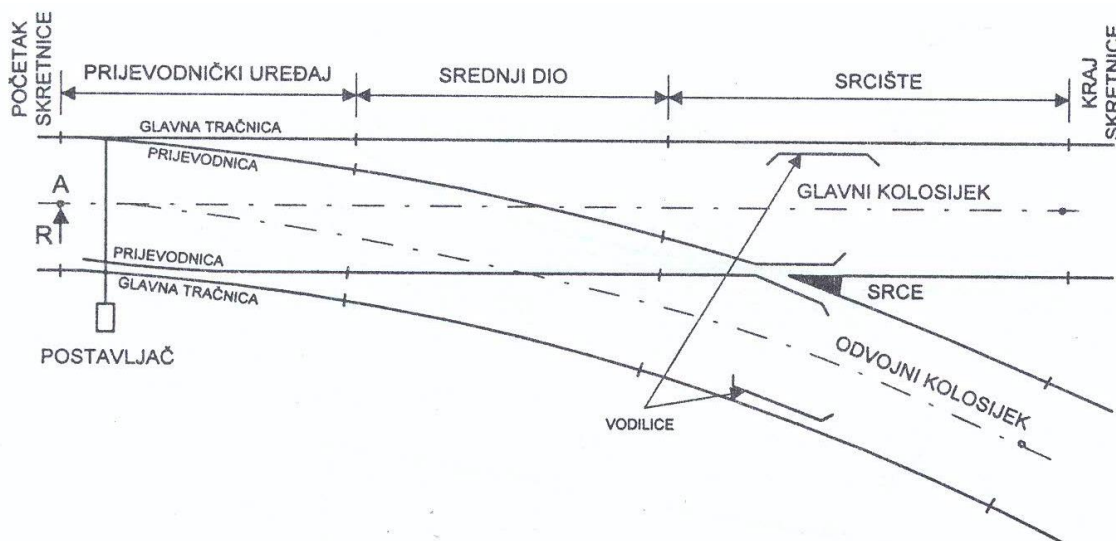
Slika 4 Primjer obične skretnice (Izvor knjiga Tehnička sredstva željeznice).
