Agencija za istraživanje nesreća u zračnom, pomorskom i željezničkom prometu  
Odjel za istrage nesreća u željezničkom prometu

## KONAČNO IZVJEŠĆE

**Nesreća na pruzi M301, nalet DMV-a na stablo između kolodvora  
Čeminac i Beli Manastir**

AIN/06-WEB-01

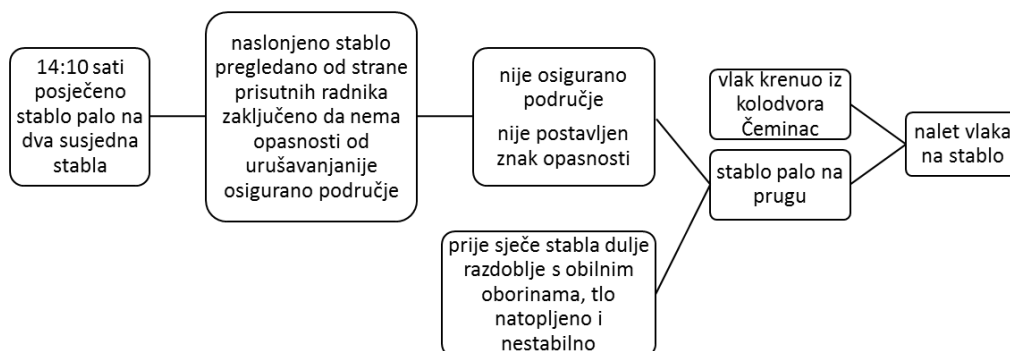
### 5.3.1. Analiza utjecajnih čimbenika

U 18:35 sati dolazi do naleta DMV br.6214 na krošnju stabla u KM položaju 24+400, te do znatnijeg oštećenja čeonog dijela DMV-a gledano u smjeru vožnje.

Zatim je strojovođa pokrenuo motor na začelju DMV-a i odlučio je da će sporom vožnjom prevesti garnituru do kolodvora Beli Manastir, kako bi oslobodio prugu. Međutim prilikom prolaska 1. skretnicom u kolodvoru Beli Manastir dolazi do iskliznuća DMV-a sa prvim okretnim postoljem uslijed zapinjanja oštećenog pluga o istu.
