Agencija za istraživanje nesreća u zračnom, pomorskom i željezničkom prometu
Odjel za istrage nesreća u željezničkom prometu

KONAČNO IZVJEŠĆE

Incidenti na ŽCP-u Danica, listopad 2016.

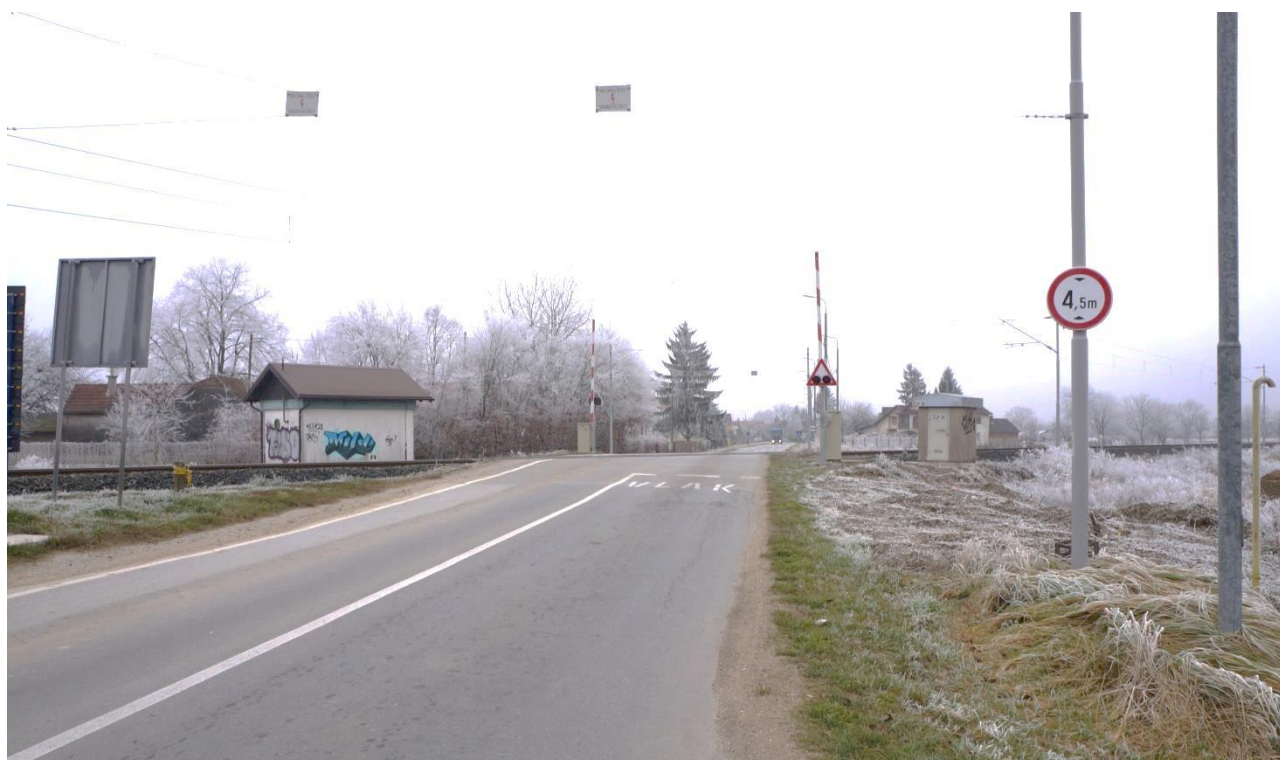
Slika 2. – Opći snimak ŽCP-a 28 (izvor slike: AIN)

Prema informacijama dobivenima od UI na predmetnom ŽCP-u, dok je bio opremljen magnetnim tračničkim kontaktima nisu zabilježeni istovrsni incidenti, ali magnetni kontakti nisu imali dijagnostički uređaj iz kojega bi se mogli očitati podaci o broju detektiranih osovina od strane magnetnih kontakata te eventualna nepravilna zaštita uređaja ŽCP-a.

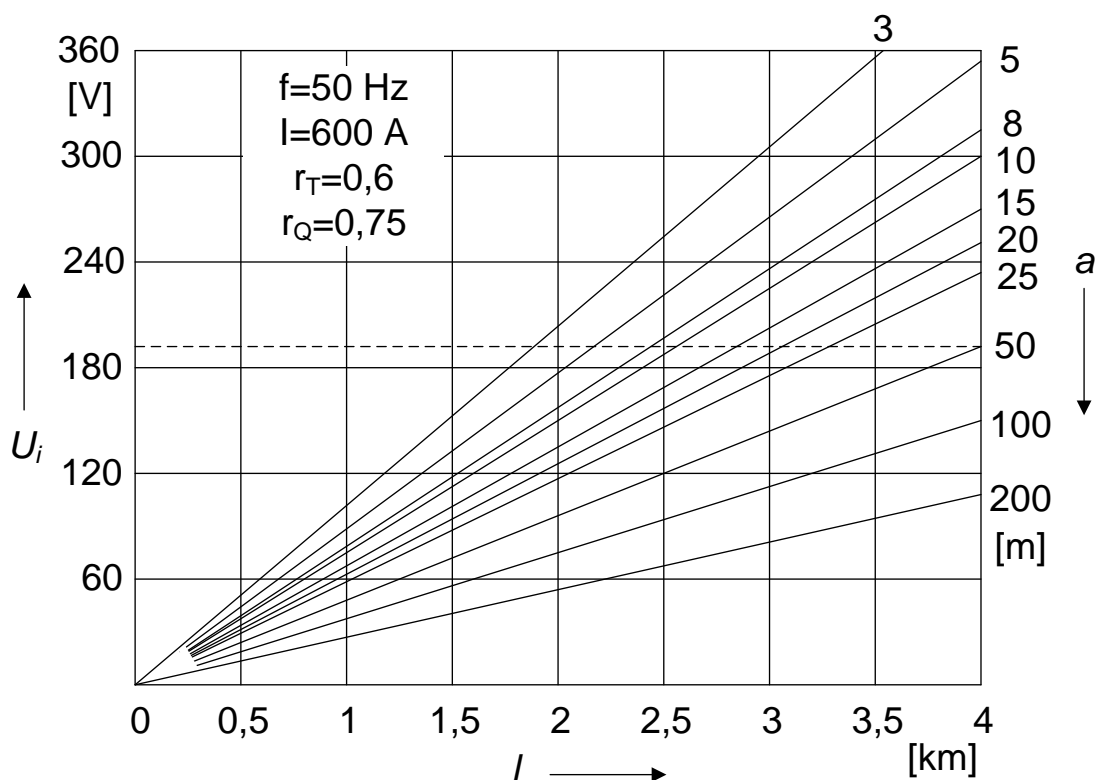
Slika 18. Dijagram inducirano napona u NN vodiču u zavisnosti o dužini paralelnog vođenja l i razmaku a (Izvor Stručna analiza FER-a)

Slika 18. prikazuje visinu induciranog napona u NN vodiču u zavisnosti o dužini paralelnog vođenja. Kao parametar se koristi razmak između voznog voda i NN vodiča.

Priloženi dijagrami su principijelni i njima se ne može zaključiti o visini induciranih napona jer to ovisi i o sadržaju viših harmonika u struji vuče koji su karakteristika svake lokomotive i općenito nepoznati, te mnogo drugih faktora.

Pasivne mjere u sigurnosnim sustavima su bolje zbog pouzdanosti (ne postoji napajanje, praktično se nema što pokvariti) i zbog toga u sustavima, gdje je pouzdanost jako važna, treba dati prednost pasivnim mjerama.
