Agencija za istraživanje nesreća u zračnom, pomorskom i željezničkom prometu  
Odjel za istrage nesreća u željezničkom prometu

## KONAČNO IZVJEŠĆE

**Incident samopokretanje teretnog vlaka broj  
41991, izbjegnuto sudar vlakova na kolodvoru  
„Lipovljani“, 15.11.2020.**

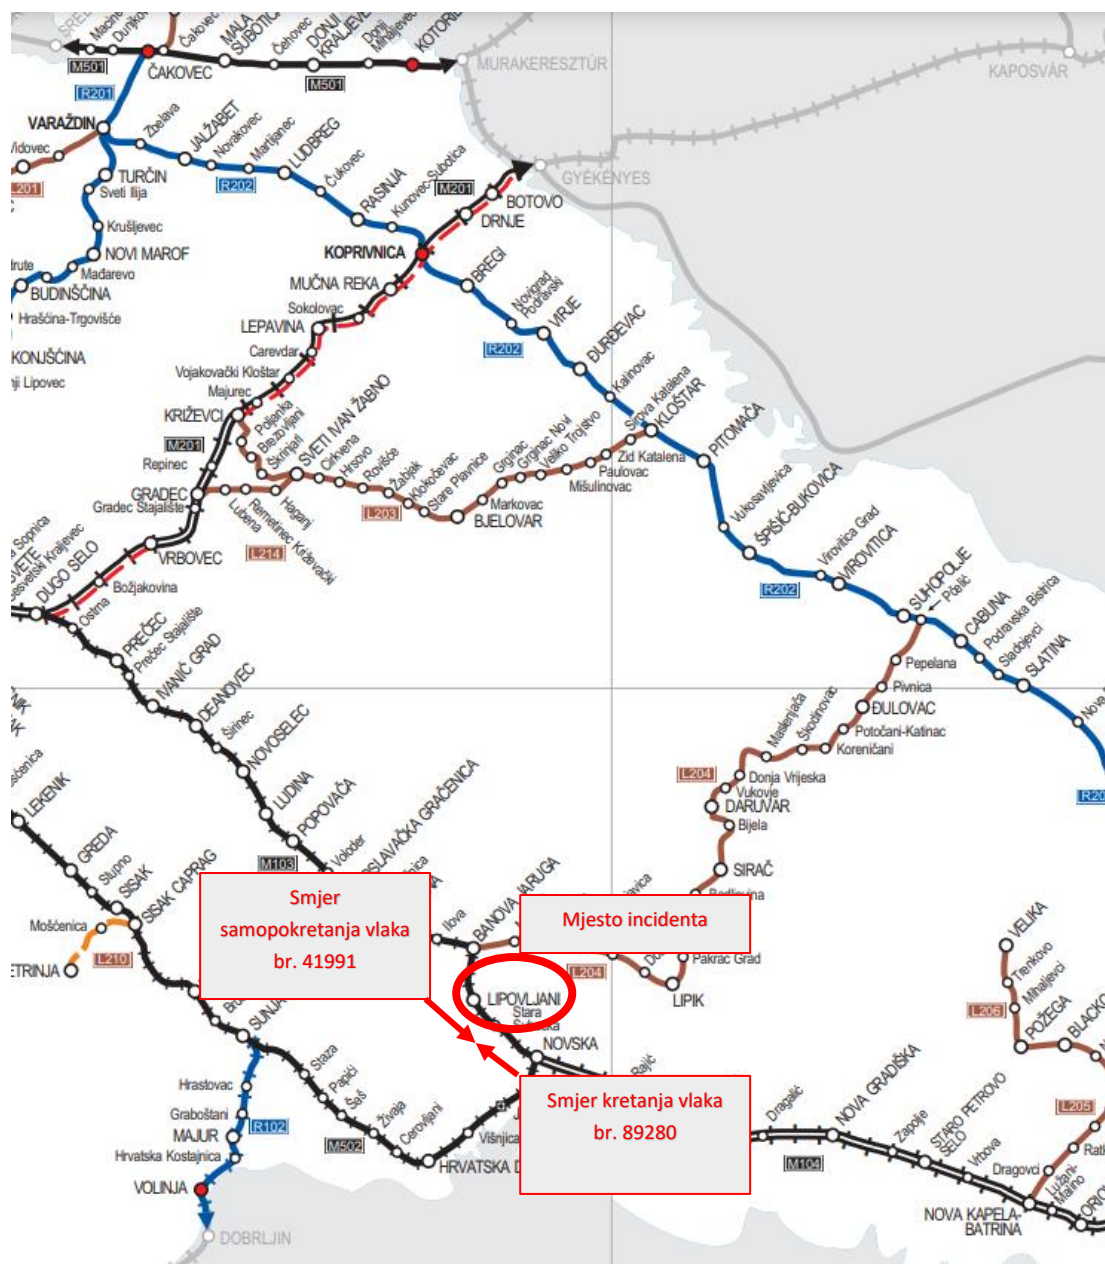
Slika 5. – Karta incidenta (Izvor slike: HŽI)

Predmetni incident (Slike 5., 6., 7., 8. i 9.) dogodio se na kolodvoru Lipovljani, pruge oznake M103 koja je elektrificirana jednokolosiječna pruga. Vlak br. 41991 samopokrenuo se sa 3. kolosijeka nakon izlaska strojovođe iz lokomotive, prošao skretnicu broj 3 te presjekao i prošao skretnicu broj 1.

Treći glavni kolosijek služi za križanja i pretjecanja svih vrsta vlakova koji prometuju na ovom djelu pruge. U kolodvoru Lipovljani ugrađeno je devet skretnica i jedna iskliznica, te jedna skretnica na industrijskom kolosijeku "Šumarije". Skretnice su obilježene rednim brojevima od početka prema kraju pruge broja 1 - 8, te skretnica 5/A koja je kuplovana sa skretnicom br. 5, zatim iskliznica sa br. I-1 koja je kuplovana sa skretnicom br. 2. Kilometarski položaj skretnice br. 1 je u KM 009+363,96 i skretnice br. 3 je u KM 009+411,50.
