Agencija za istraživanje nesreća u zračnom, pomorskom i željezničkom prometu  
Odjel za istrage nesreća u željezničkom prometu

KLASA: 341-09/21-01/14  
URBROJ: 699-06/1-22-27  
Zagreb, 05. srpnja 2022.

## **KONAČNO IZVJEŠĆE**

### **Ozbiljna nesreća na željezničko-cestovnom prijelazu „Stancija Grgur“, 17.06.2021.**

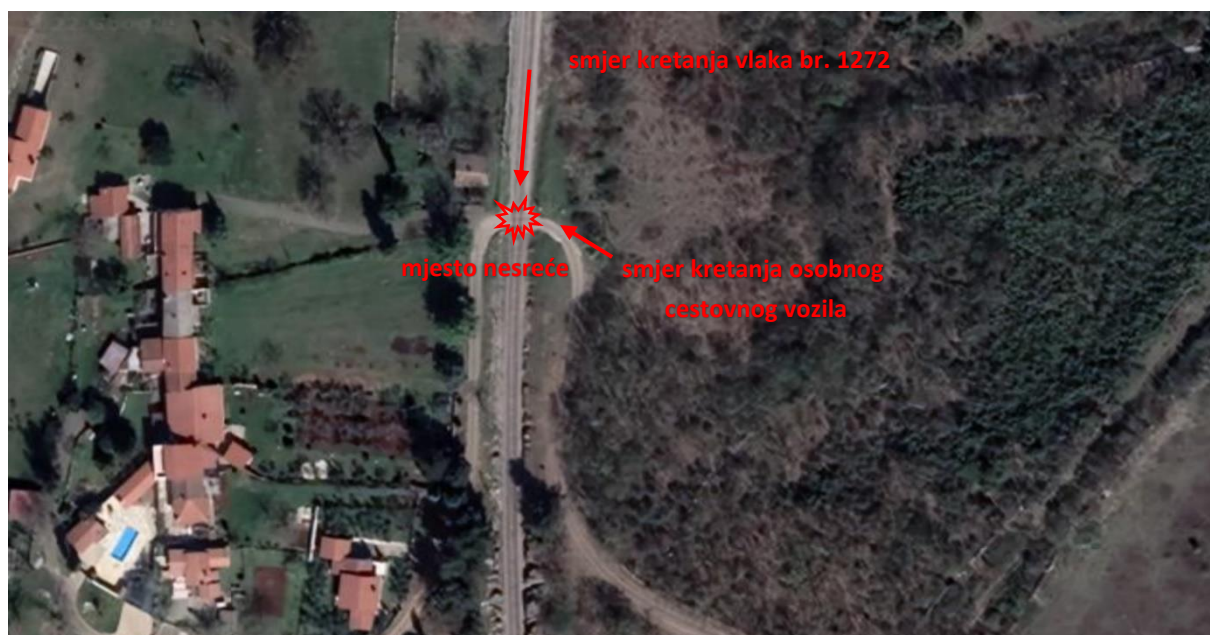
Predmetna nesreća (Slike 3. i 4.) dogodila se na jednokolosiječnoj pruzi oznake R101 (državna granica – Buzet – Pula) u KM 103+821 na ŽCP-u „Stancija Grgur“, a koji je pasivno osiguran prometnim znacima.

Slika 3. – Mjesto nesreće (izvor slike: Google Map)
