Agencija za istraživanje nesreća u zračnom, pomorskom i željezničkom prometu
Odjel za istrage nesreća u pomorskom prometu

ZAVRŠNO IZVJEŠĆE

O OZBILJNOJ POMORSKOJ NESREĆI

**Nasukanje ribarskog broda "Rom", oznake "ŠB R 49",
otok Murter, 01. travnja 2017. godine**

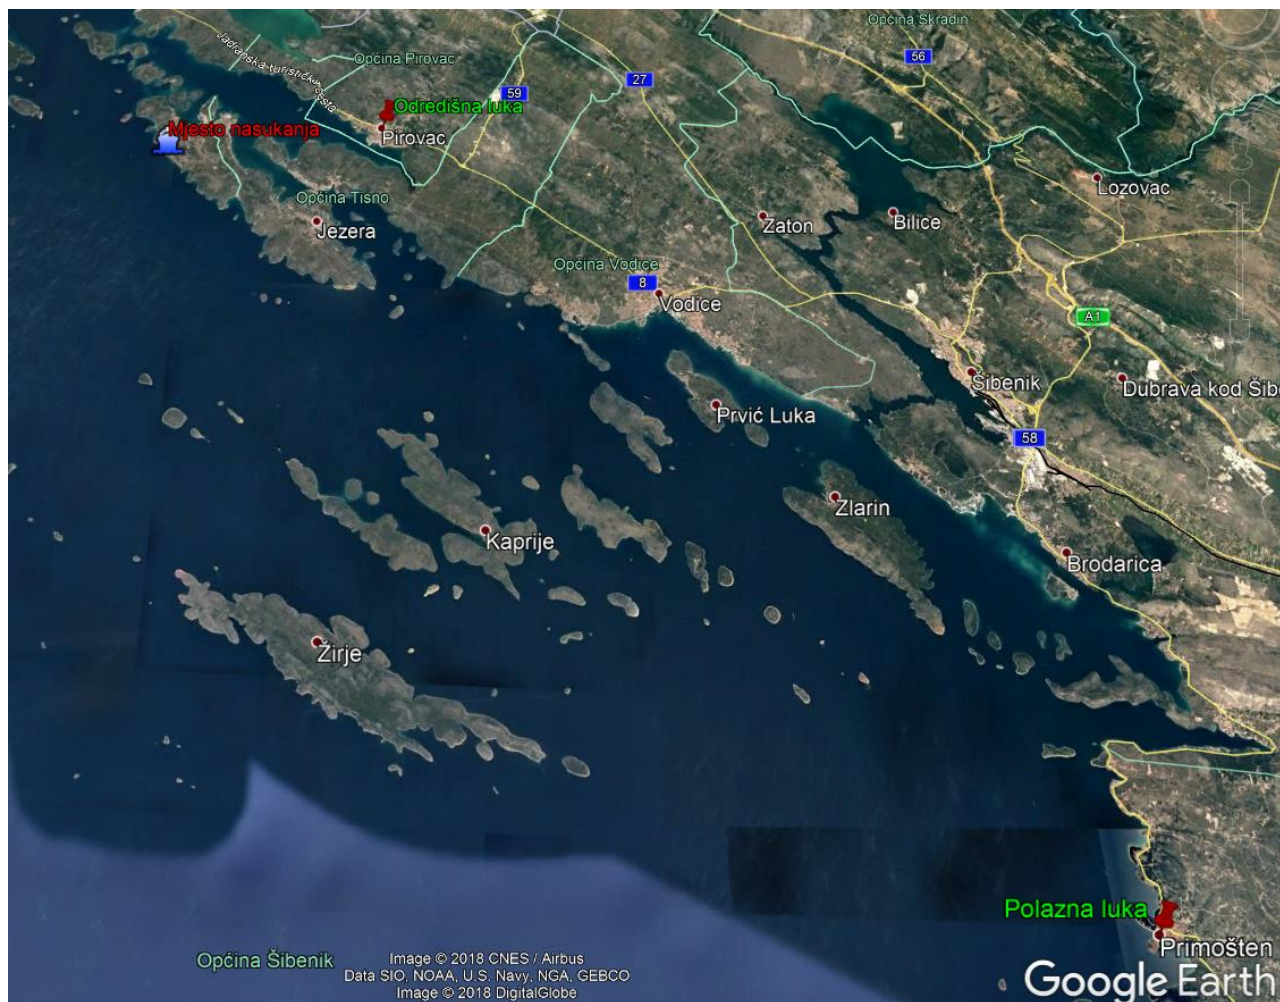
Dana 31.03.2017. godine, dan prije pomorske nesreće, ribarili su u području otočića Jabuka. Iste su večeri oko 23:00 sati stigli u luku Primošten, oko 23:30 sati iskrkali ulovljenu ribu te se oko ponoći uputili prema luci Pirovac na počinak (Slika 4.).

Slika 4. Plovidba ribarskog broda "Rom" - od luke Primošten prema luci Pirovac (izvor: Google Earth)

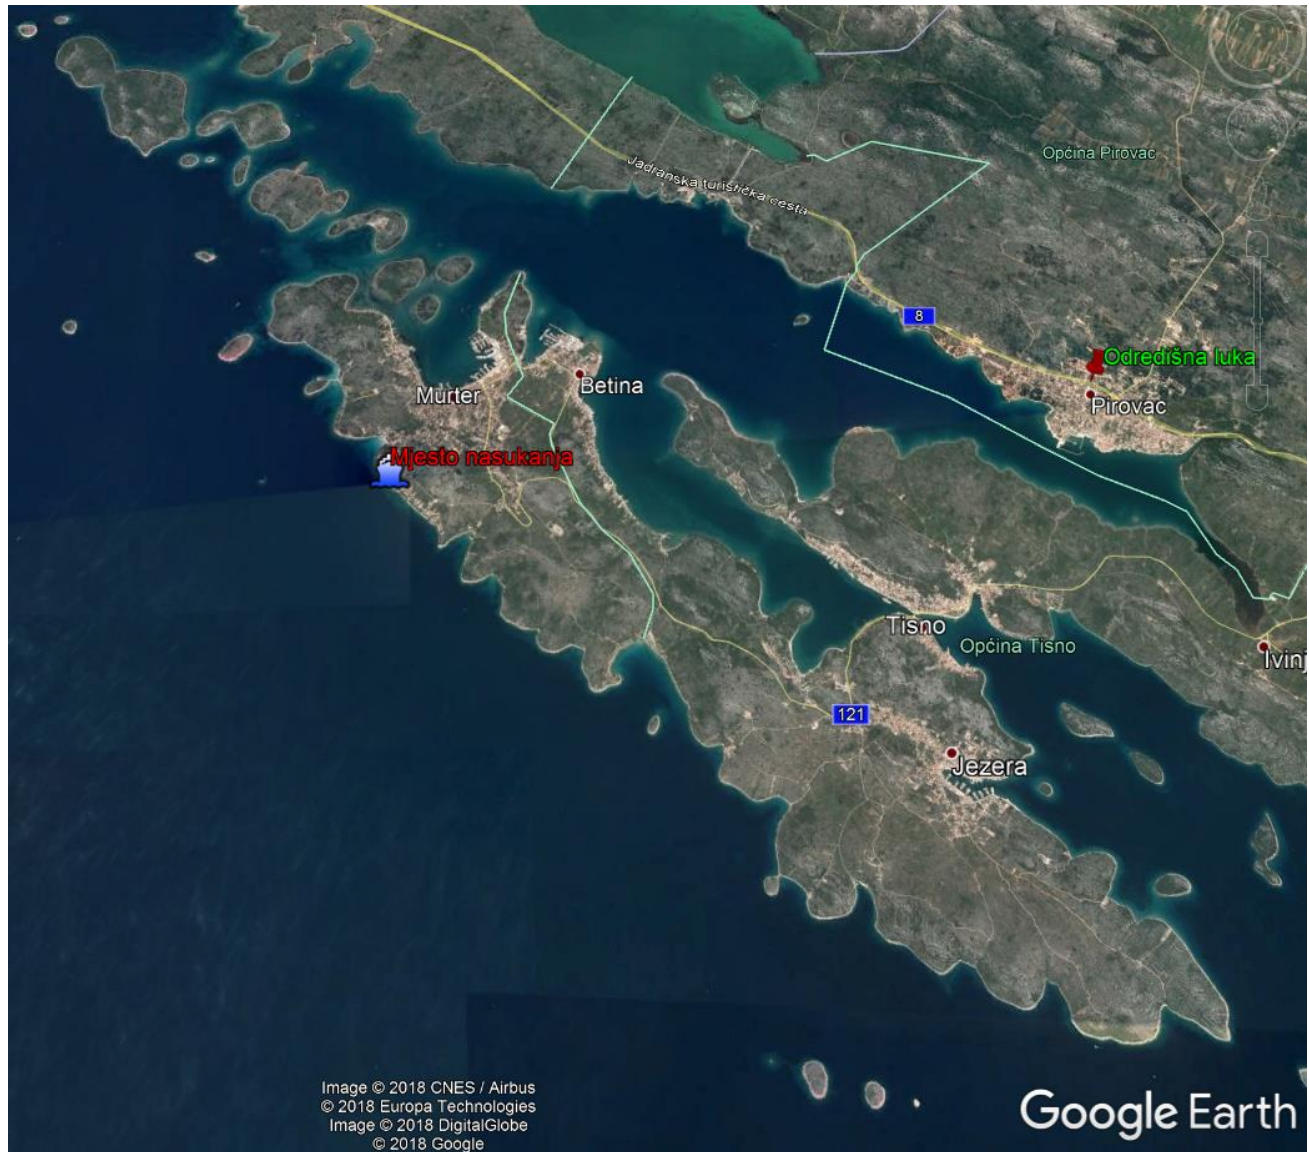
Na prilazu Pirovcu, plovidbena ruta vodi zapadno od otoka Murter (Slika 5.).

Slika 5. Plovidba ribarskog broda "Rom", uz zapadnu obalu otoka Murter prema luci Pirovac (izvor: Google Earth)

Ribarskim brodom "Rom", tijekom dvotjedne plovidbe i ribarenja te noćnih uplovljavanja i isplovljavanja, upravlja njegov zapovjednik, koji je ujedno i jedini za to ovlašteni član posade. U noći kada je došlo do pomorske nesreće, za vrijeme plovidbe prema luci Pirovac, drugi član posade (mornar) spava. Spomenute činjenice smatraju se bitnima za tijek i ishod pomorske nesreće.

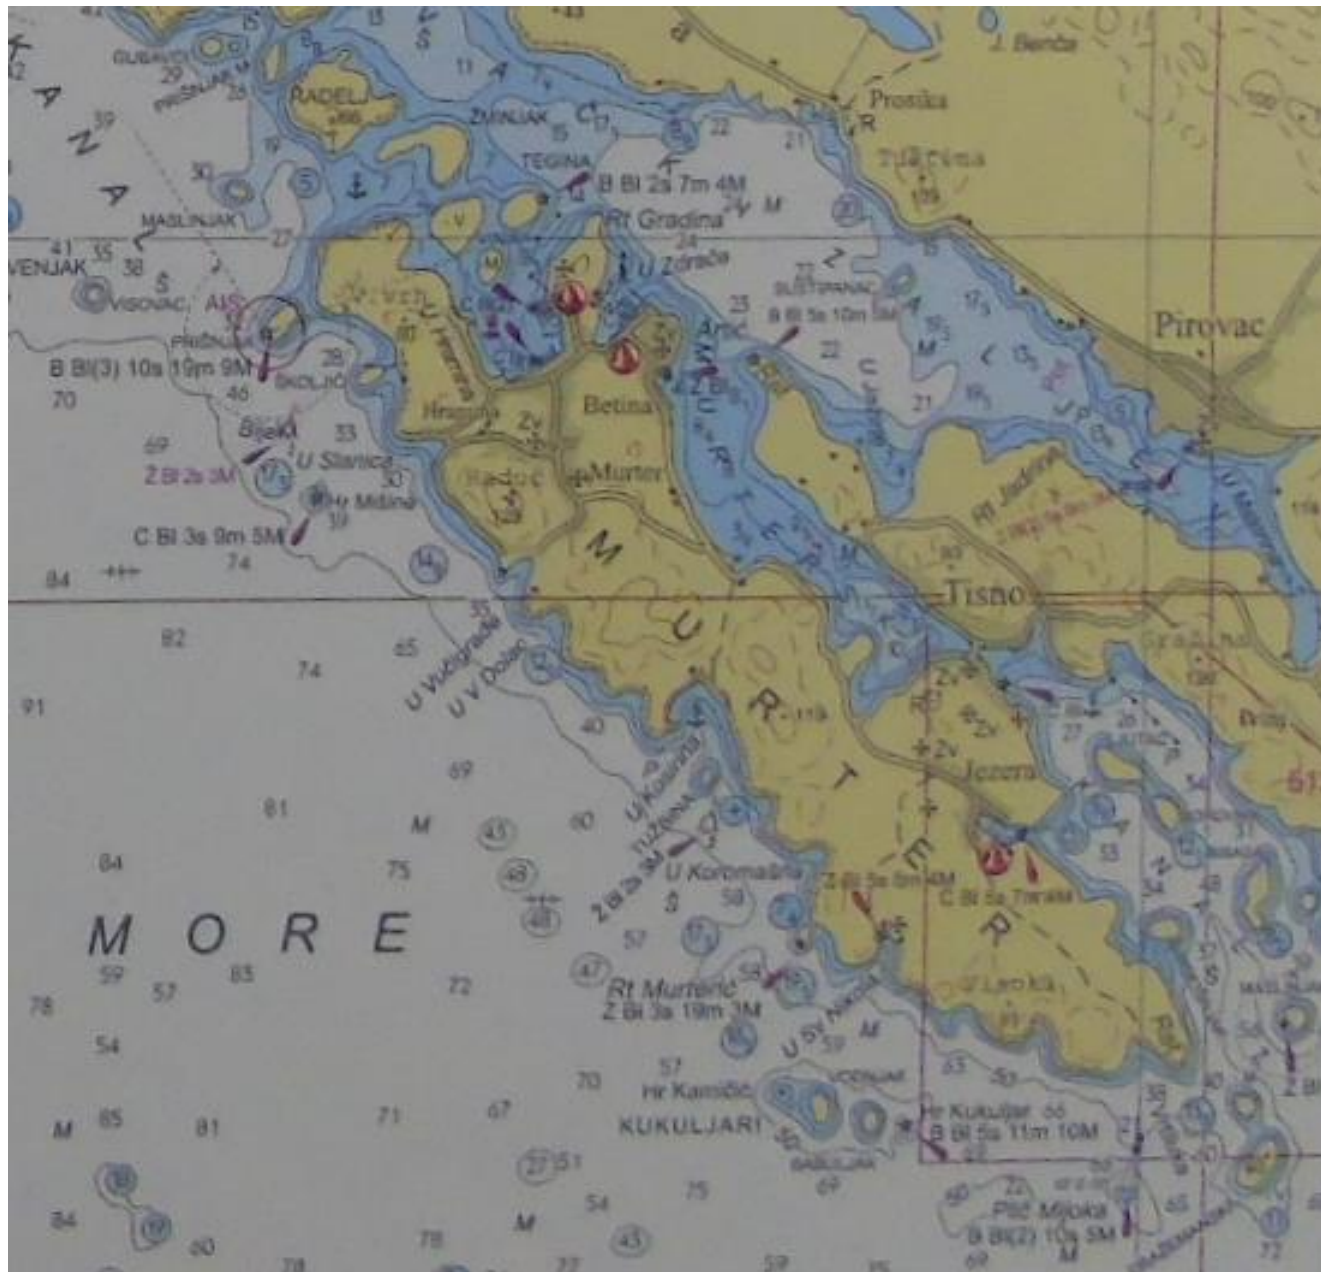
Slika 7. Otok Murter (izvor: HHI)

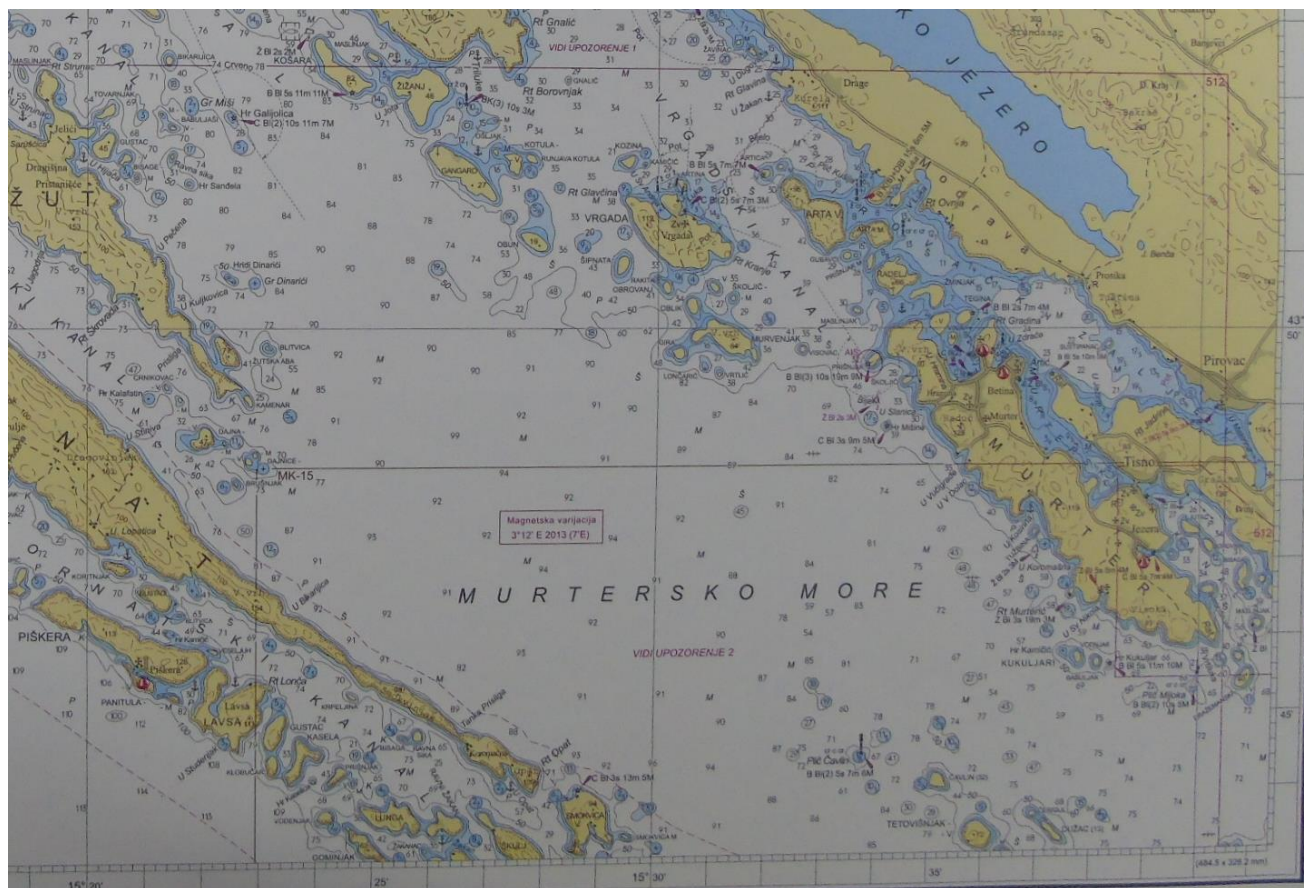
Murtersko more (Slika 8.) morski je prostor između otoka Kornat i Murter.

Slika 8. Murtersko more (izvor: HHI)
