ZAVRŠNO IZVJEŠĆE

O VRLO OZBILJNOJ POMORSKOJ NESREĆI

Sudar broda „Danče“ i brodice oznake „690 DB“

Koločepski kanal, 25. travnja 2017.

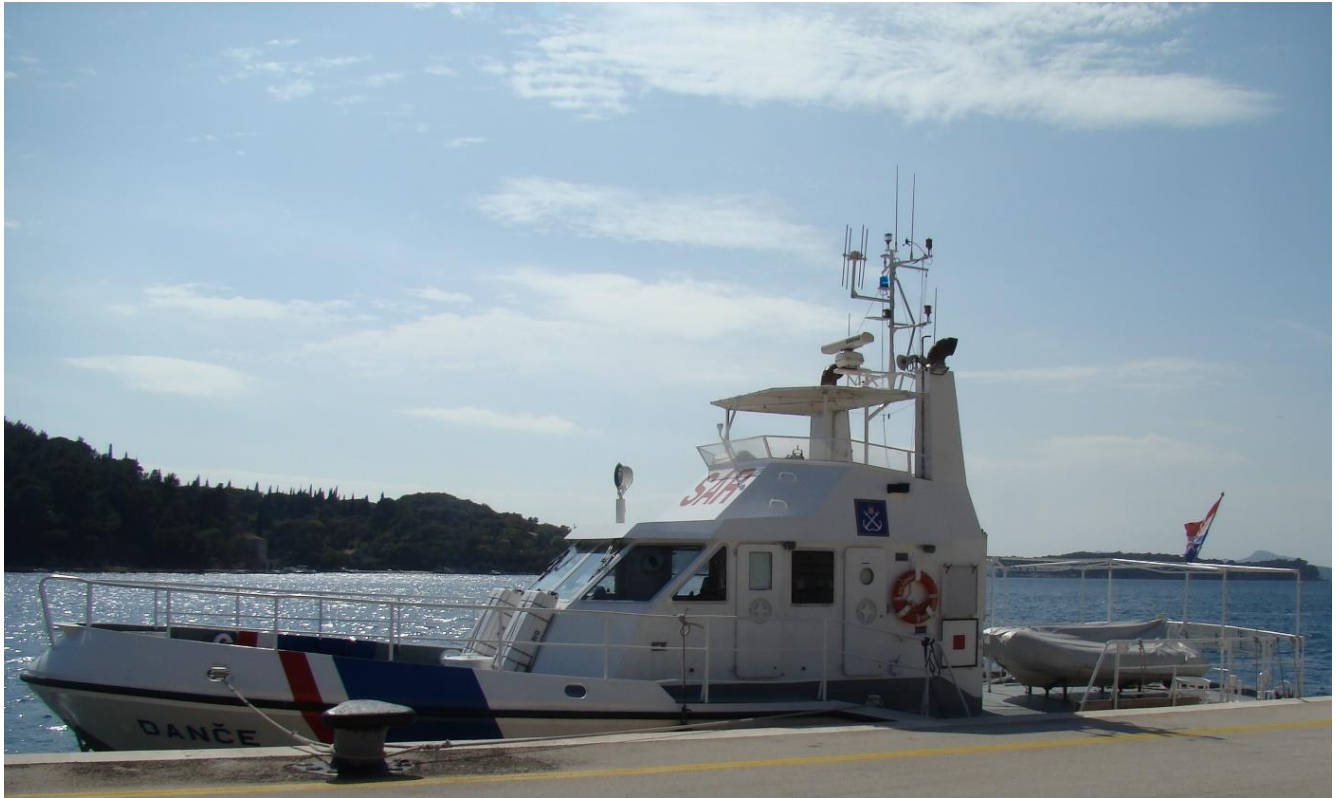
Slika 1. Javni brod „Danče“ prvenstveno namijenjen traganju i spašavanju na moru, na vezu u luci Gruž nakon nesreće (izvor: Lučka kapetanija Dubrovnik)

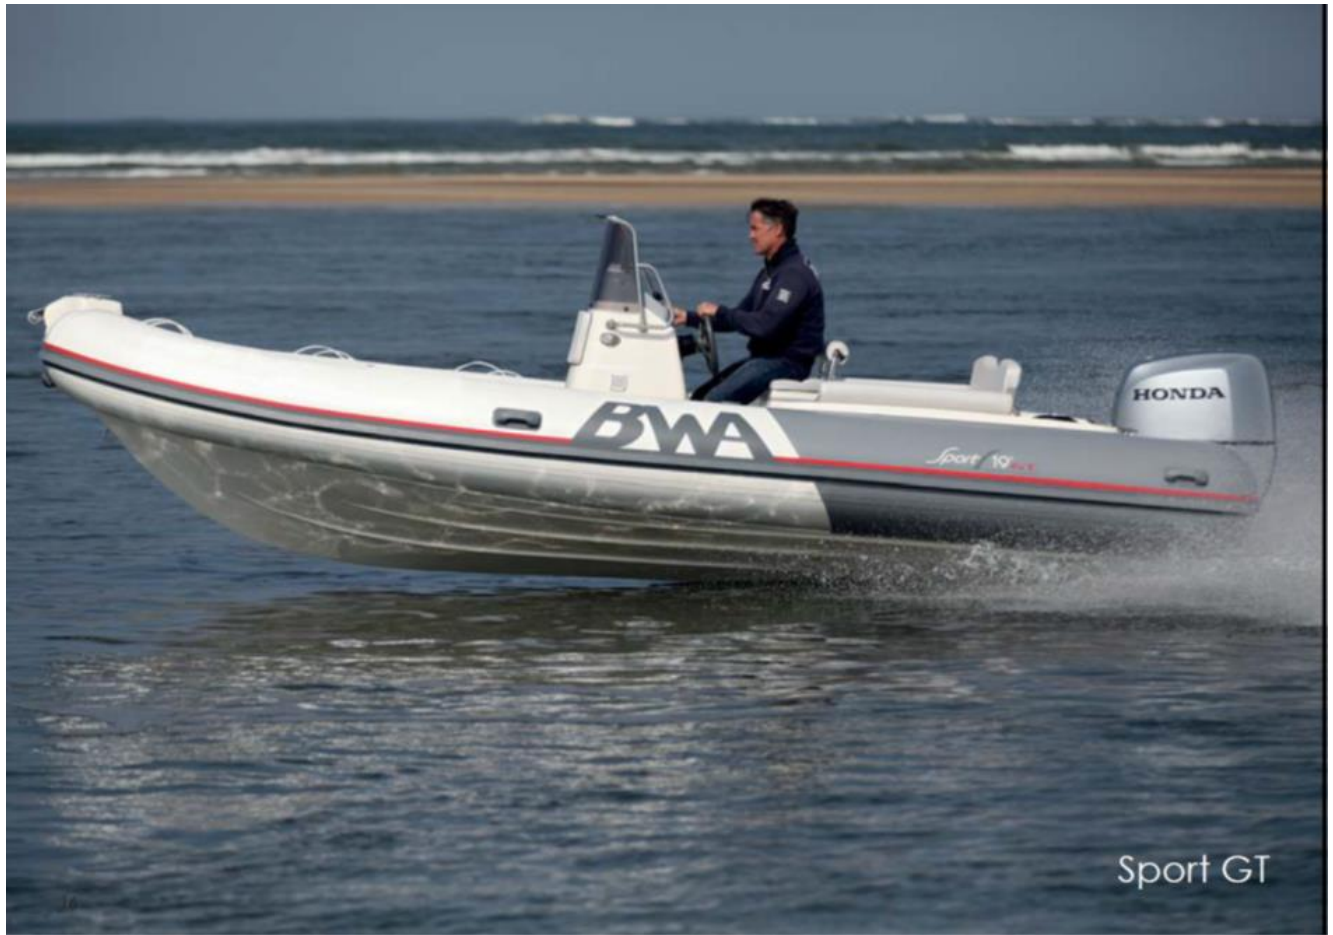
Slika 2. Brodica Sport 19' GT - po modelu i izgledu odgovara brodici oznake „690 DB“ (izvor: www.bwa.it)

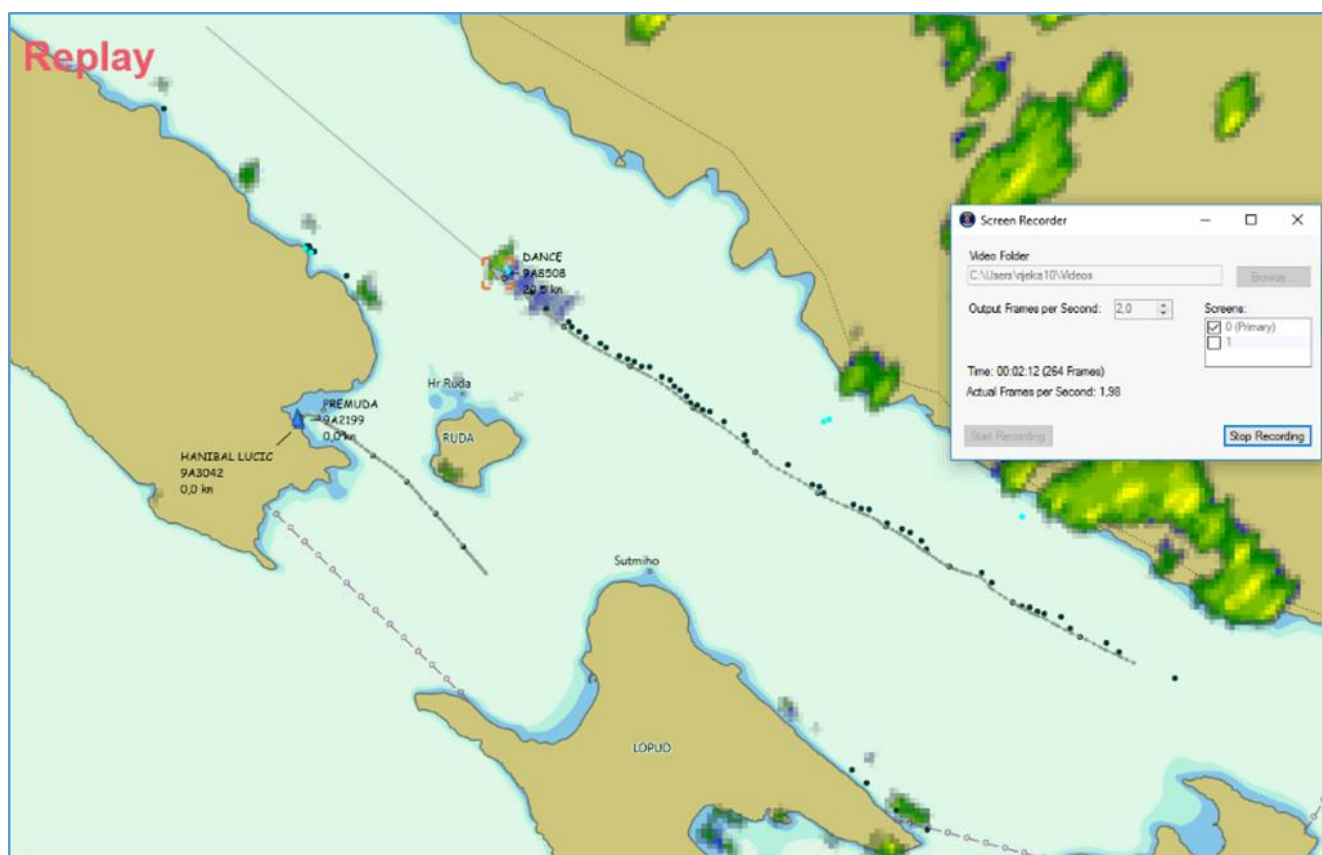
Pregledom video snimaka radarske, AIS i VTS slike, zaprimljenih od strane VTS službe, a koje obuhvaćaju područje Koločepskog kanala od trenutka isplovljenja do trenutka nesreće, utvrđeno je da se brod kretao sredinom Koločepskog kanala brzinom od oko 20 čv na udaljenosti većoj od 0,4 NM od najbližeg kopna čime nije povrijedio odredbe Pravilnika o sigurnosti plovidbe koji propisuje najmanju udaljenost od obale na kojoj smije ploviti brod na motorni pogon.

Slika 8. Plovidba broda „Danče“ do trenutka sudara kako je zabilježeno sustavom nadzora VTS službe (izvor: VTS CROATIA)

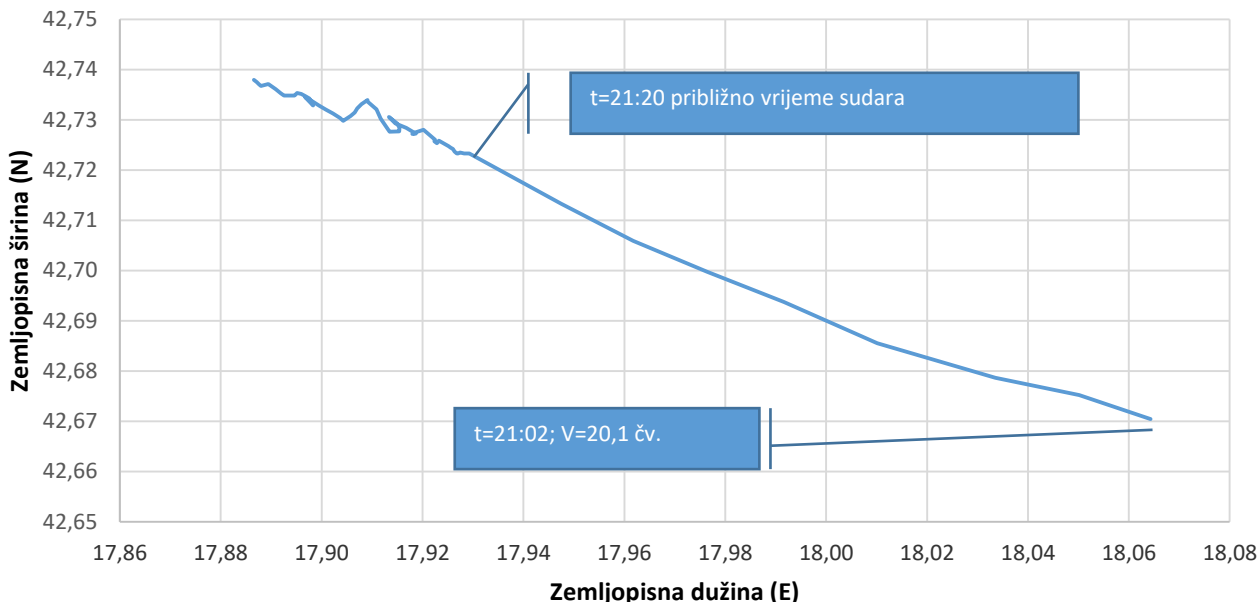
Slika 9. Plovidba broda „Danče“ u vremenu od 21:00 do 23:00 sati lokalnog vremena kako je dobivena prema pozicijama zabilježenim u GPS uređaju broda (izvor: GPS uređaj broda „Danče“)

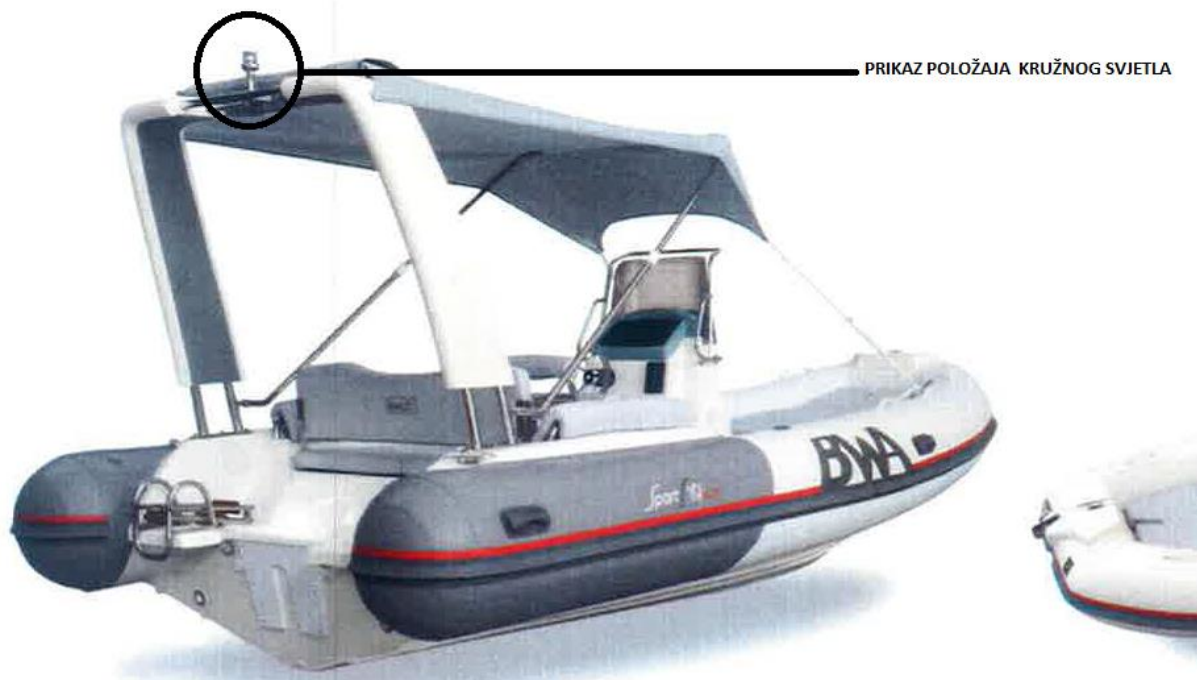
Pregledom broda „Danče“ te uvidom u video snimke Lučke uprave Dubrovnik u vrijeme isplavljenja broda utvrđeno je kako je brod „Danče“ imao sva propisana navigacijska svjetla, dok je pregledom brodice „690 DB“ utvrđeno kako nije imala ugrađena navigacijska svjetla. Nadalje, uvidom u brošure proizvođača brodice BWA Sport 19' GT utvrđeno je da se navigacijska svjetla nude kao opcionalna oprema koja se ugrađuje na upravljačku konzolu (bočna navigacijska svjetla) i na krmeni nosač (kružno bijelo svjetlo) kako je to prikazano na sljedećim slikama.

Slika 10. Prikaz položaja ugradnje bijelog kružnog svjetla (izvor: www.bwa.it)

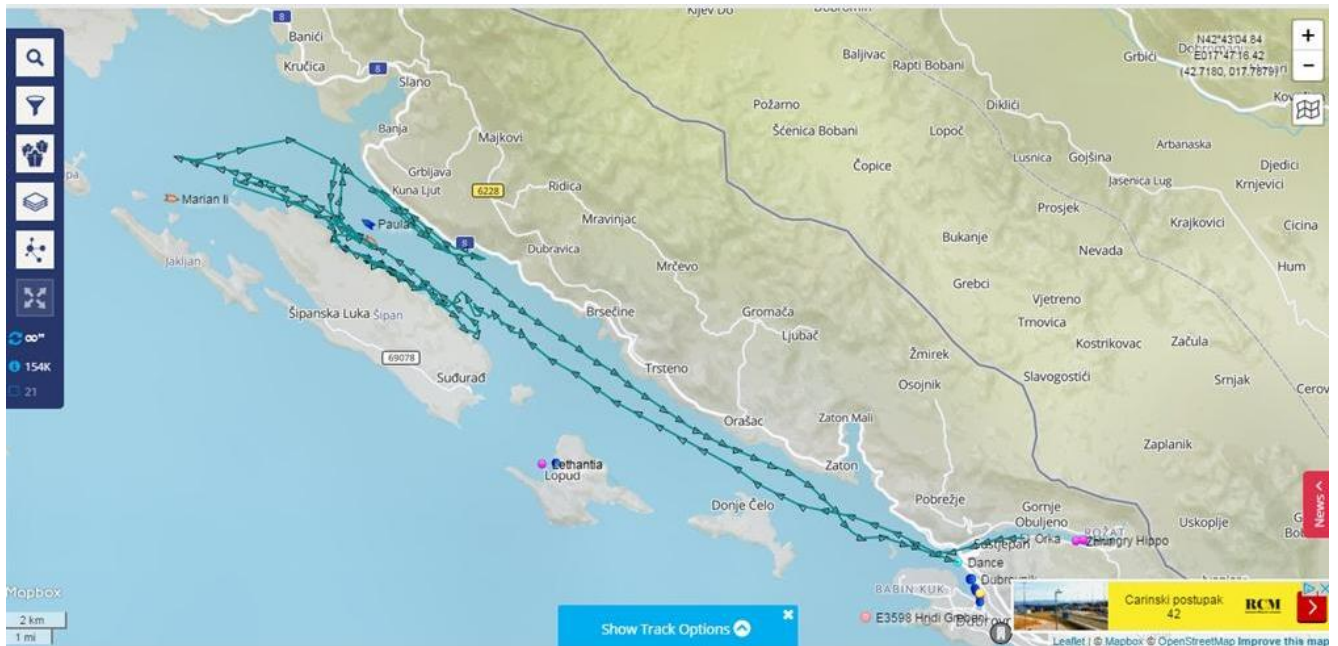
Slika 12. Plovidba broda „Danče“ od isplavljenja iz Rijeke dubrovačke do povratka u luku Gruž kako je zabilježeno AIS sustavom (izvor: www.marinetraffic.com)

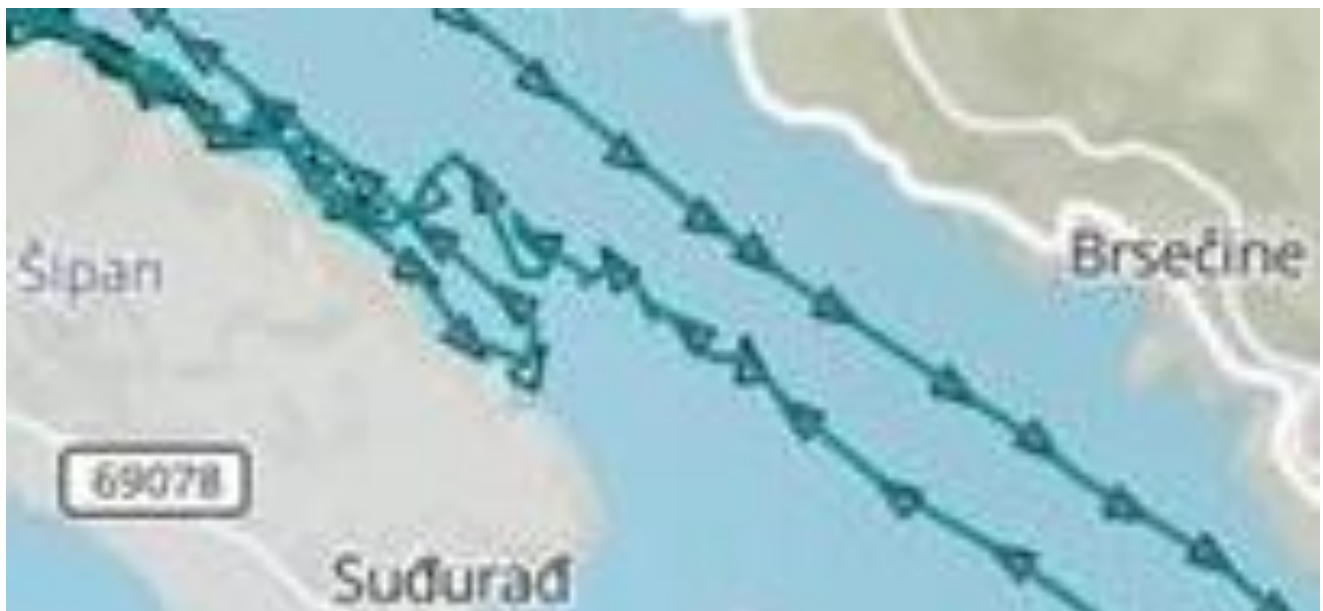
Slika 13. Plovidba broda „Danče“ neposredno prije i poslije sudara kako je zabilježeno AIS sustavom (izvor: www.marinetraffic.com)
