PRIVREMENA IZJAVA

**O VRLO OZBILJNOJ POMORSKOJ NESREĆI
novogradnje samopodižuće platforme „Uljanik 520“ i
servisnog broda „Silni“**

Pula, 13. studenog 2017. godine

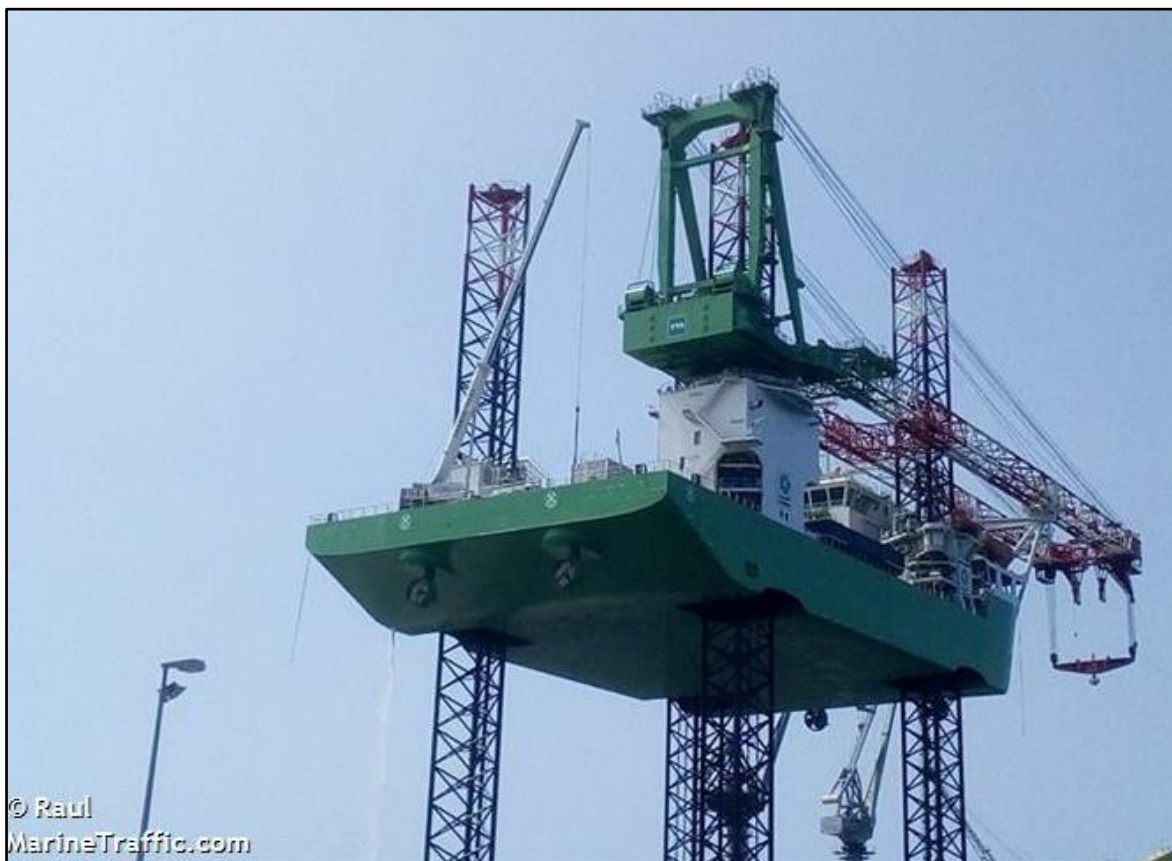
Slika 1. Novogradnja samopodiznuće platforme u brodogradilištu u Puli, osam mjeseci nakon nesreće

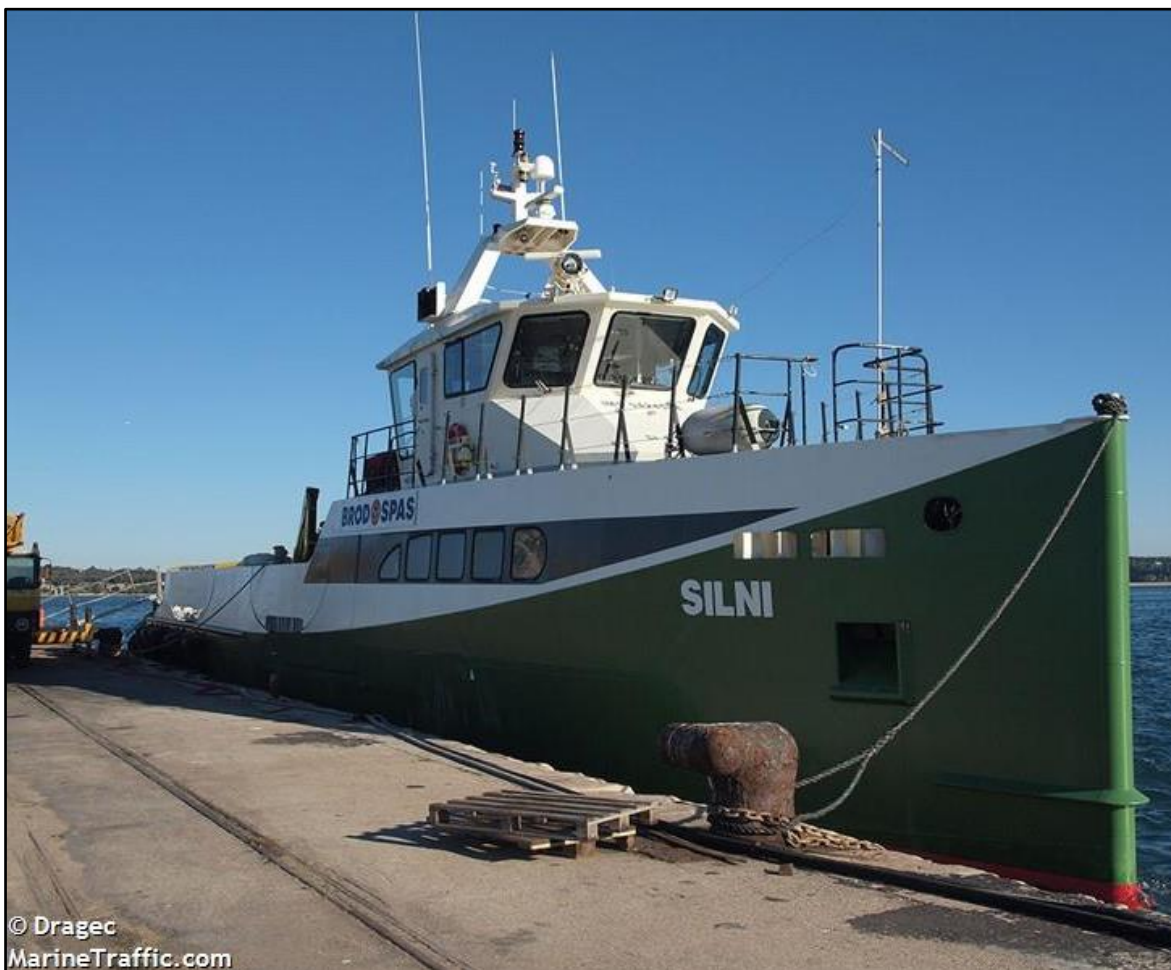
Slika 2. Servisni brod „Silni“ na vezu u Puli prije nesreće
(izvor: Dragec, datum nepoznat, objavljeno 13. studenog 2016.

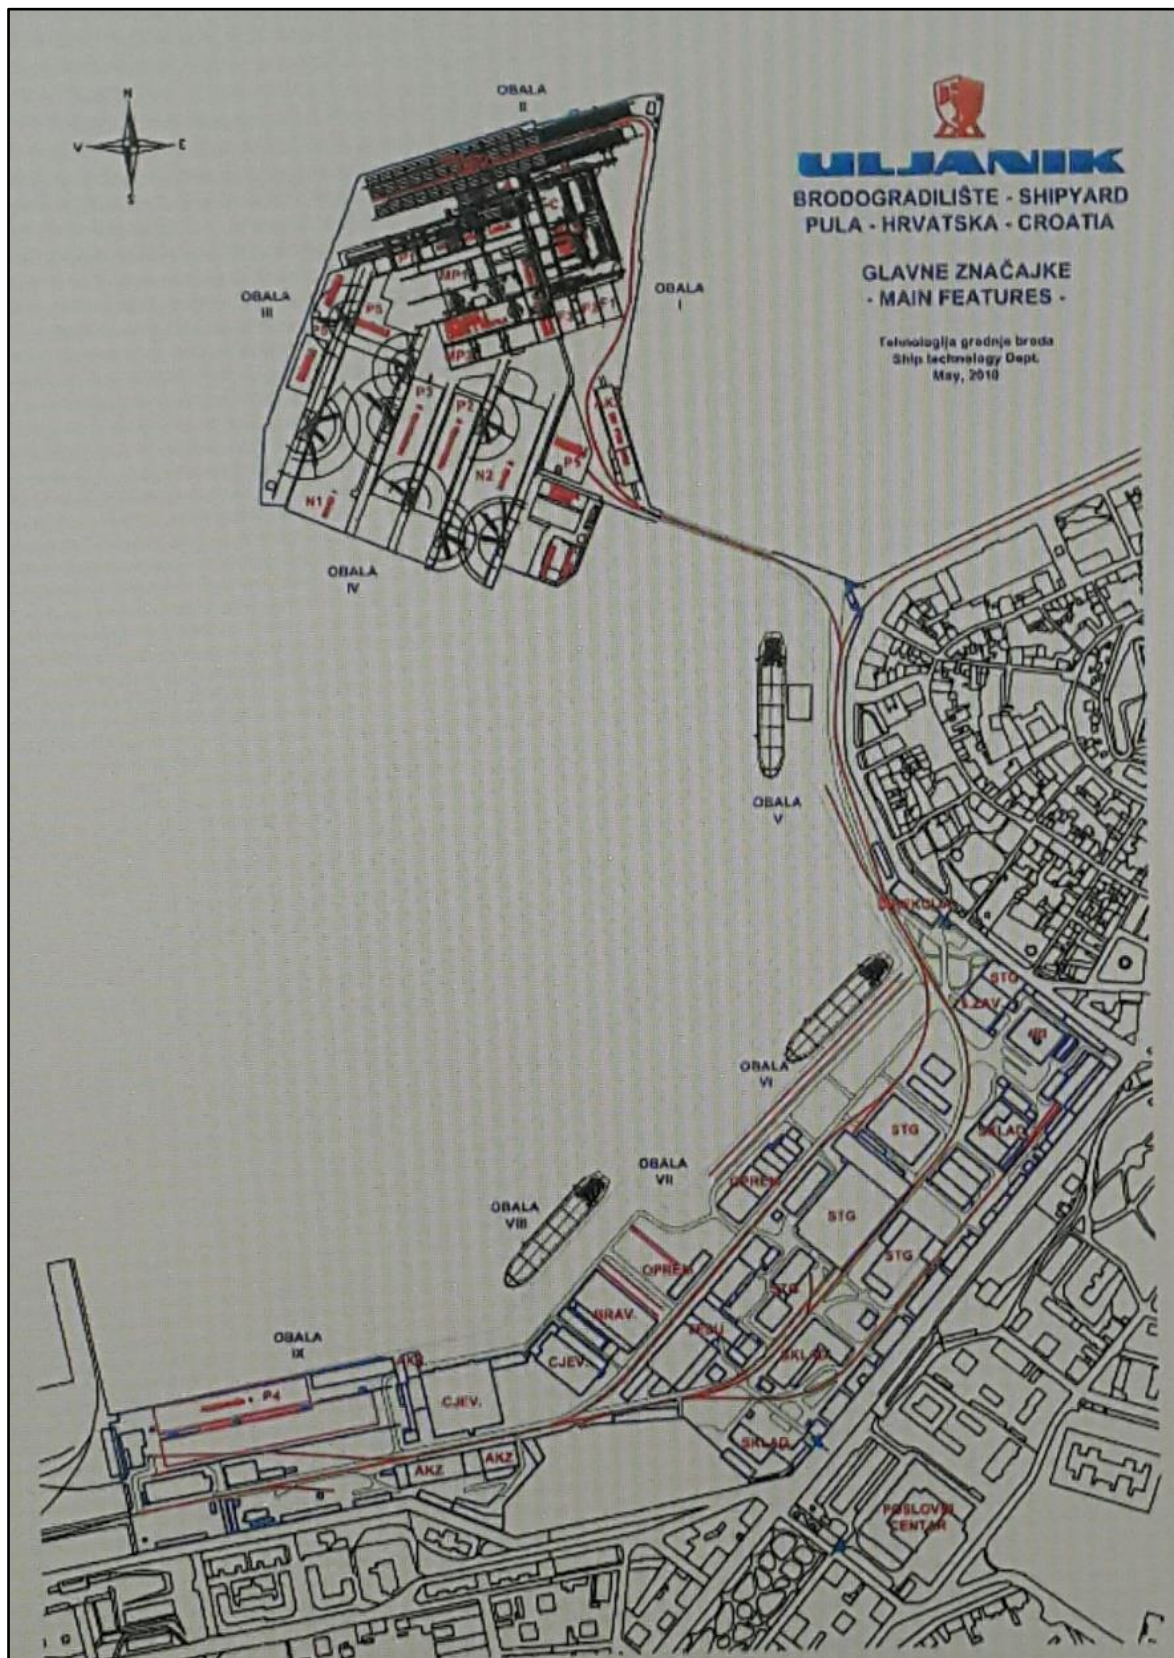
Slika 3. Gat Molo Carbone (krajnje lijevo) te obale i prostor Uljanik Brodogradilišta d.d.
(izvor: Uljanik d.d.)

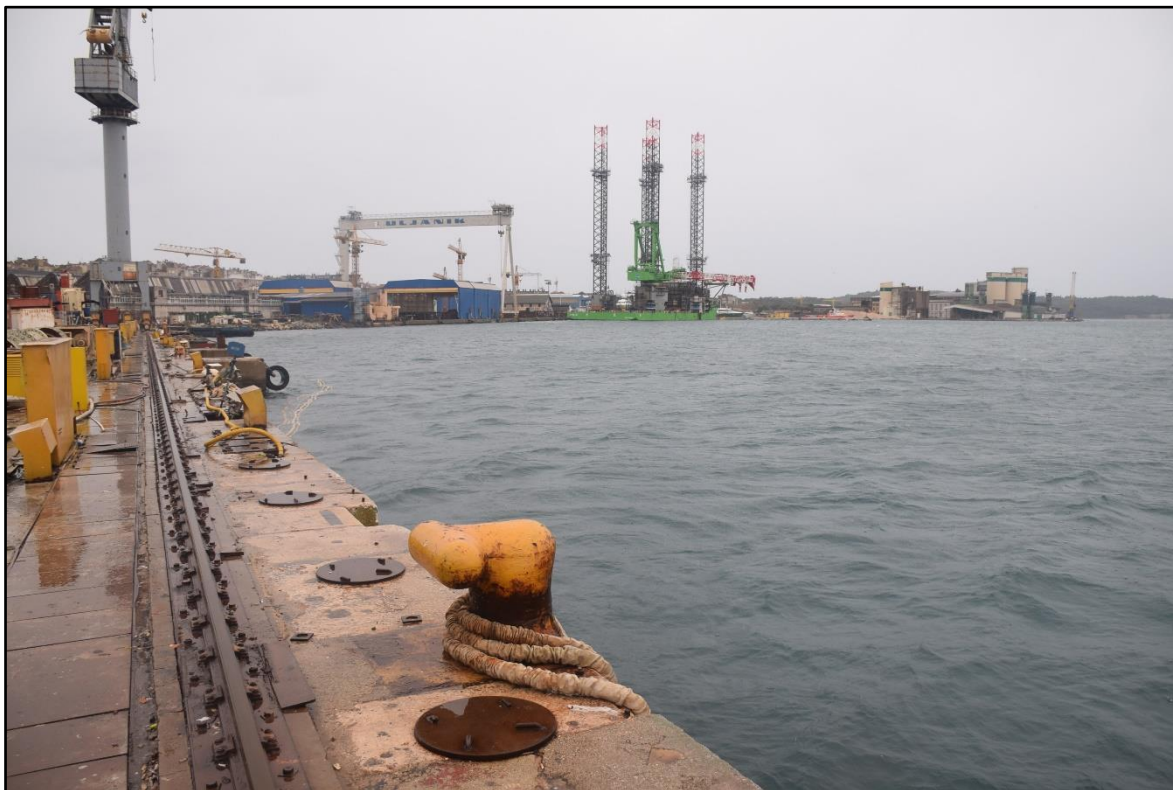
Slika 4. Pogled s Obale VIII s koje je platforma otrgnuta na gat Molo Carbone i Obalu IX gdje se ista zaustavila
(izvor: LK Pula)

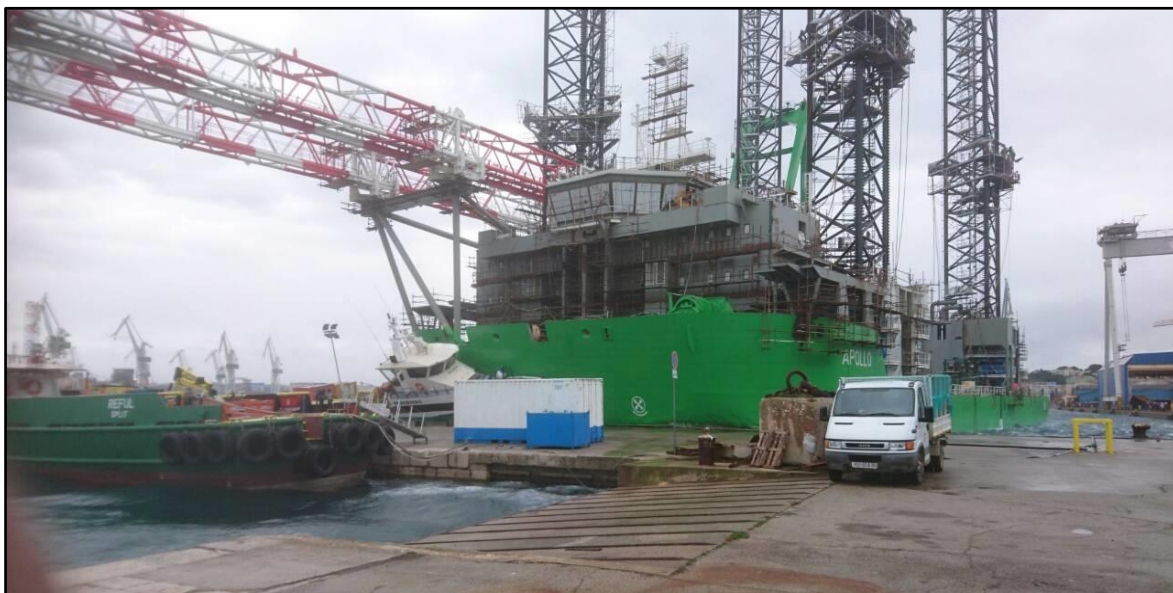
Slika 5. Pogled na gat Molo Carbone i Obalu IX nakon sudara i udara platforme
(izvor: posada broda „Silni“)

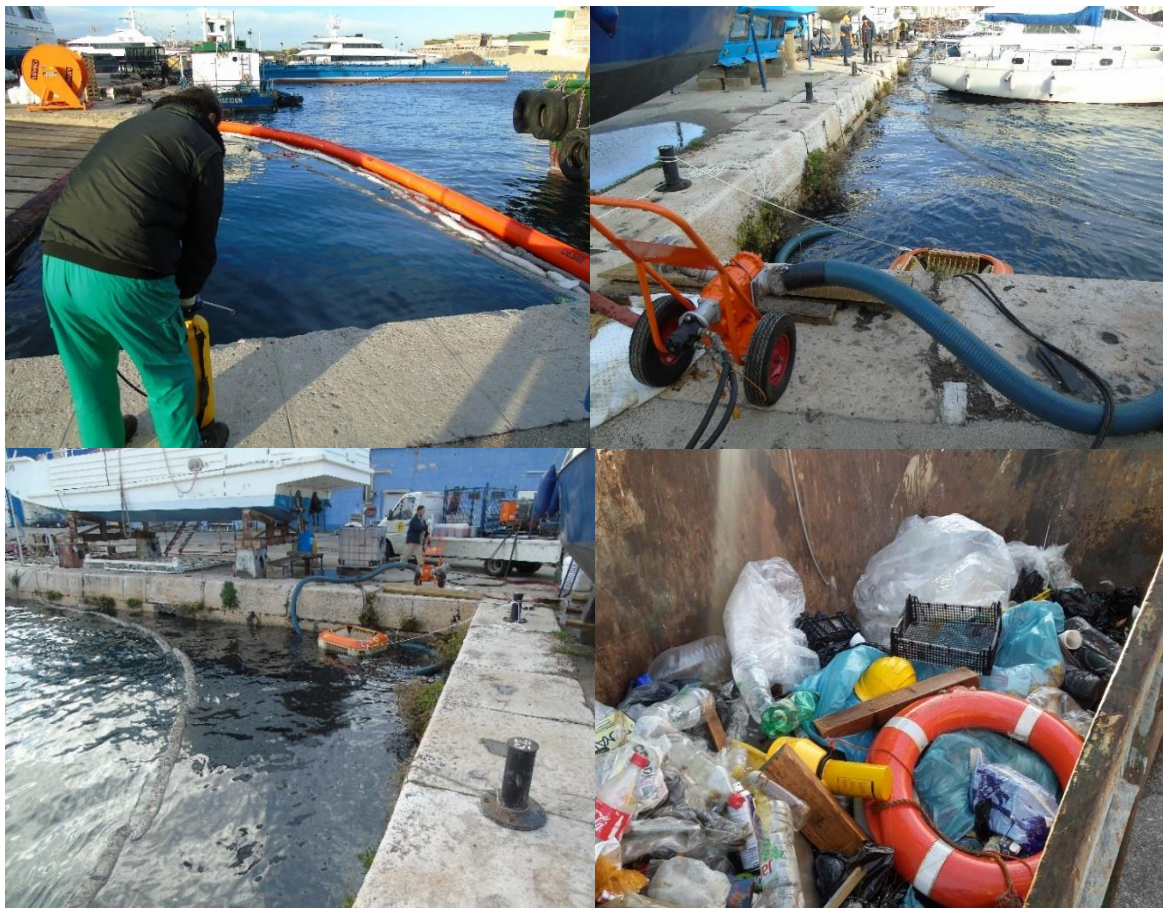
Vremenske prilike se i dalje bitno ne smiruju. Dizalica u vlasništvu tvrtke Uljanik Brodogradilište d.d. „Divić“ zbog premale nosivosti nije u mogućnosti izvaditi potopljeni brod. Predstavnici tvrtke Brodospas d.d. izvještavaju da na njihovom brodu „Silni“ nema većih količina ulja jer se drži u bačvama. S druge strane, predstavnici tvrtke Uljanik Brodogradilište d.d. izvještavaju da njihov brod nema većih oštećenja, u mogućnosti su ih sami sanirati te da su im iz Rijeke stigli novi privezni konopi. Zbog nepovoljnih vremenskih uvjeta, tegljači iz Rijeke nisu u mogućnosti doploviti u pomoć. Iz novogradnje se ispušta dio balastnih voda, kako bi se ista olakšala, tako da je nastalo oštećenje sada u potpunosti iznad površine mora. Provode se akcije sprječavanja širenja te prikupljanja zauljenih voda i krutog otpada (slika 21).

Slika 21. Akcije sprječavanja širenja te prikupljanja zauljenih voda i krutog otpada
(izvor: AIN)

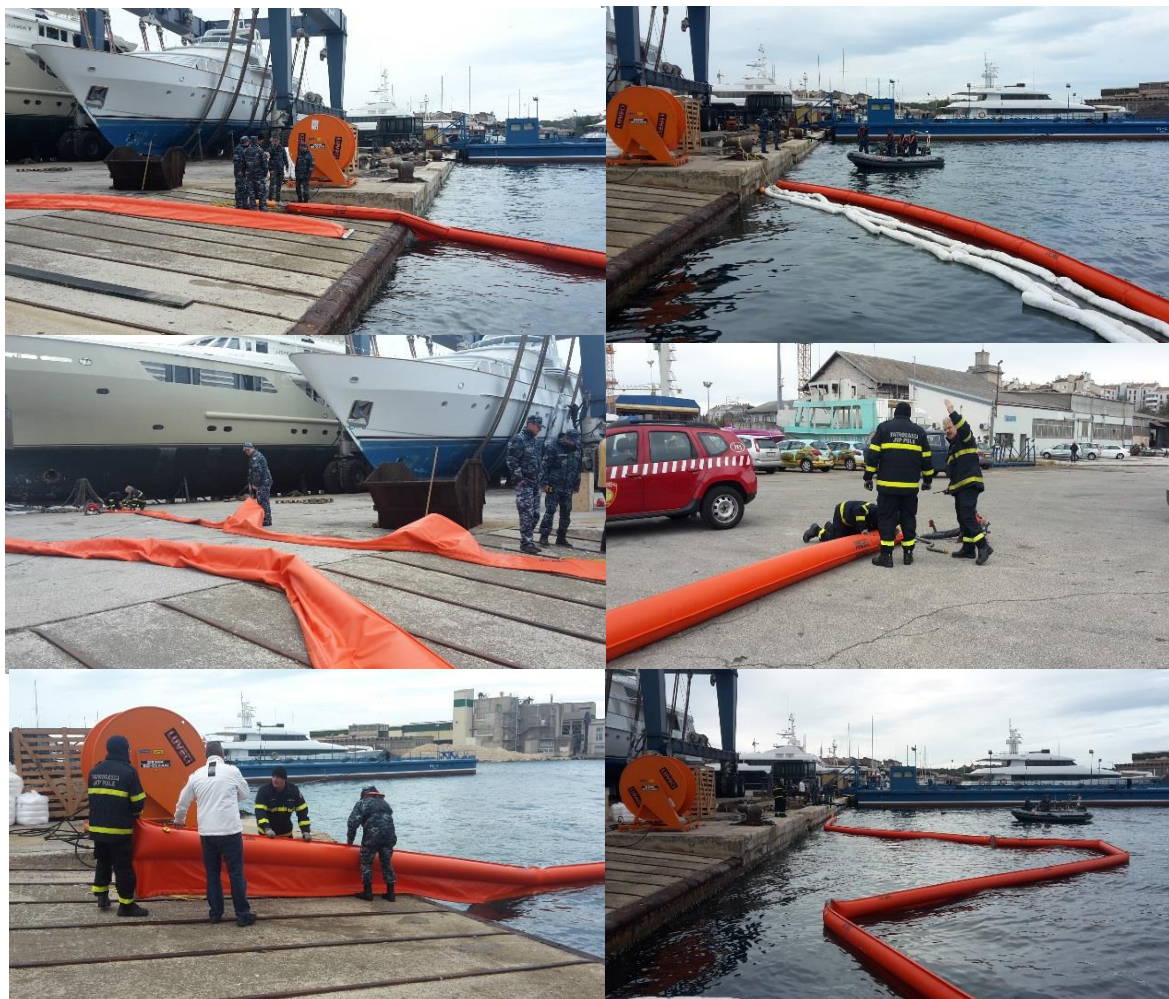
U 09:30 nekoliko sekcija plutajuće brane (ukupno oko 25 m) postavlja se u moru nasuprot novogradnji „Uljanik 520“ i potopljenom brodu „Silni“ (na izlazu iz kanala koji prolazi ispod gata). U zavjetrini je u odnosu na buru koja jako puše, ali nedostatne duljine da osigura adekvatno sprječavanje daljnjeg širenja ugljikovodika površinom mora uz Molo Carbone (slika 22).

Slika 22. Postavljanje novih sekcija brane na napuhavanje
(izvor: LK Pula)

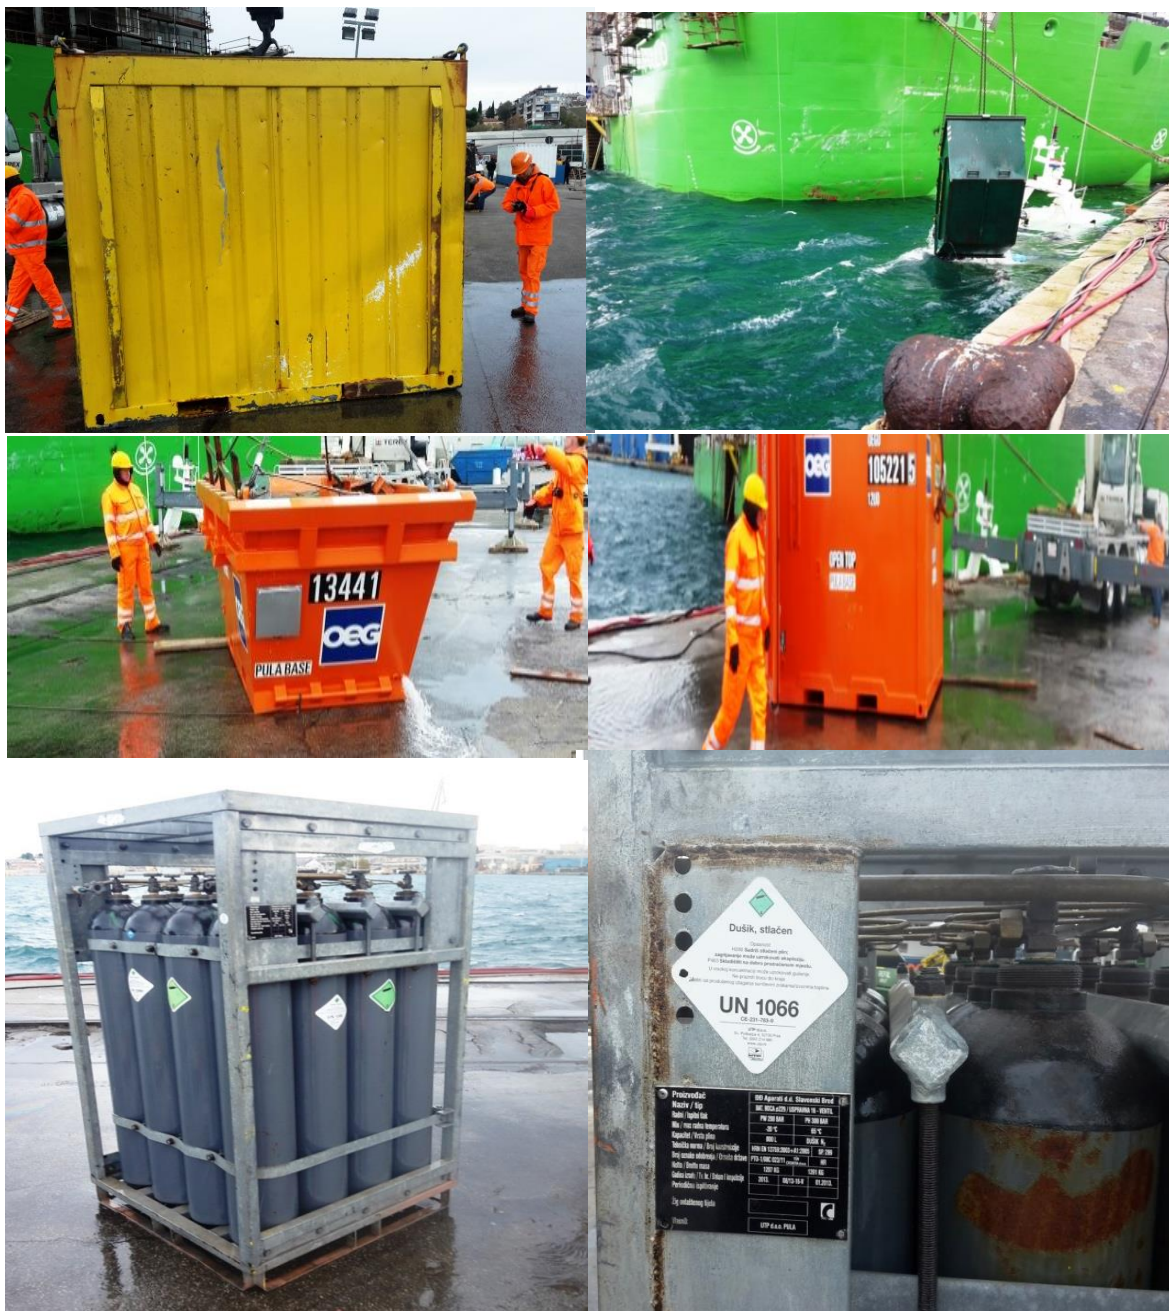
Slika 23. Vađenje tereta s broda „Silni“
(izvor: LK Pula)

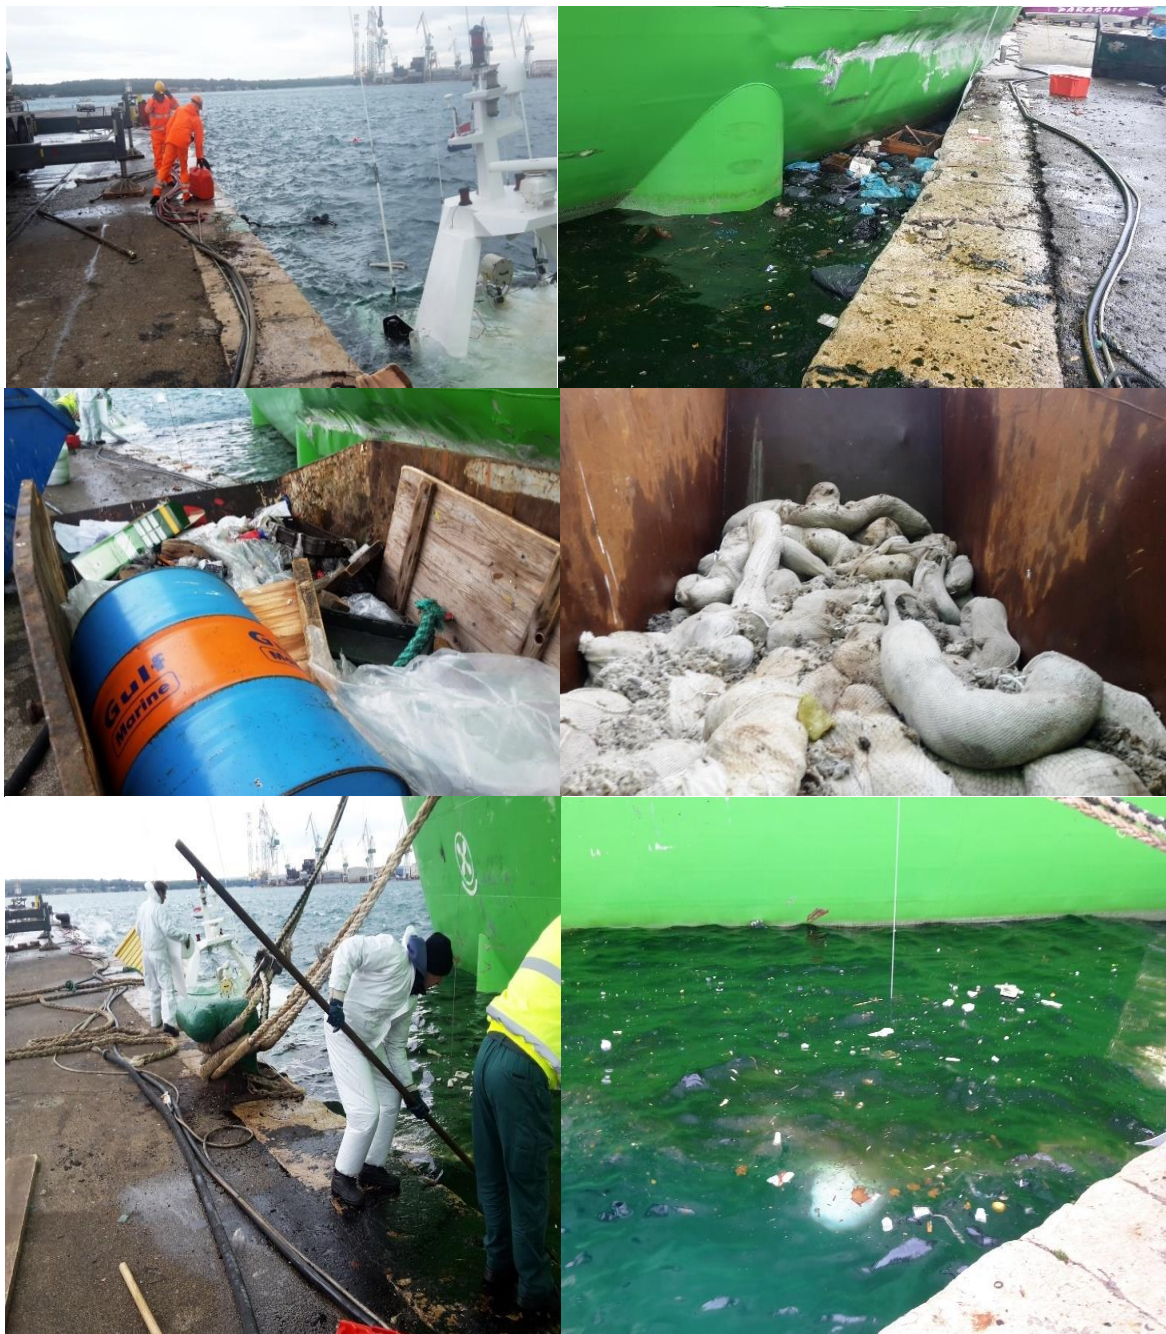
U 11:00 donesen je zajednički zaključak da na strani gata nasuprot potopljenom brodu „Silni“ do daljnega neće biti dodatnih akcija, a da će sekcija brane koja pušta biti pregledana i ako je moguće sanirana. Izvađen je sav planirani teret s potopljenog broda. Vađenju i zbrinjavanju krutog otpada u moru (koji pliva na površini između novogradnje „Uljanik 520“ i gata) te sanaciji onečišćenja ugljikovodicima pristupili su djelatnici tvrtke Dezinsekcija d.o.o. (slika 24).

Slika 24. Vađenje i zbrinjavanje krutog otpada te sanacija uljnog onečišćenja

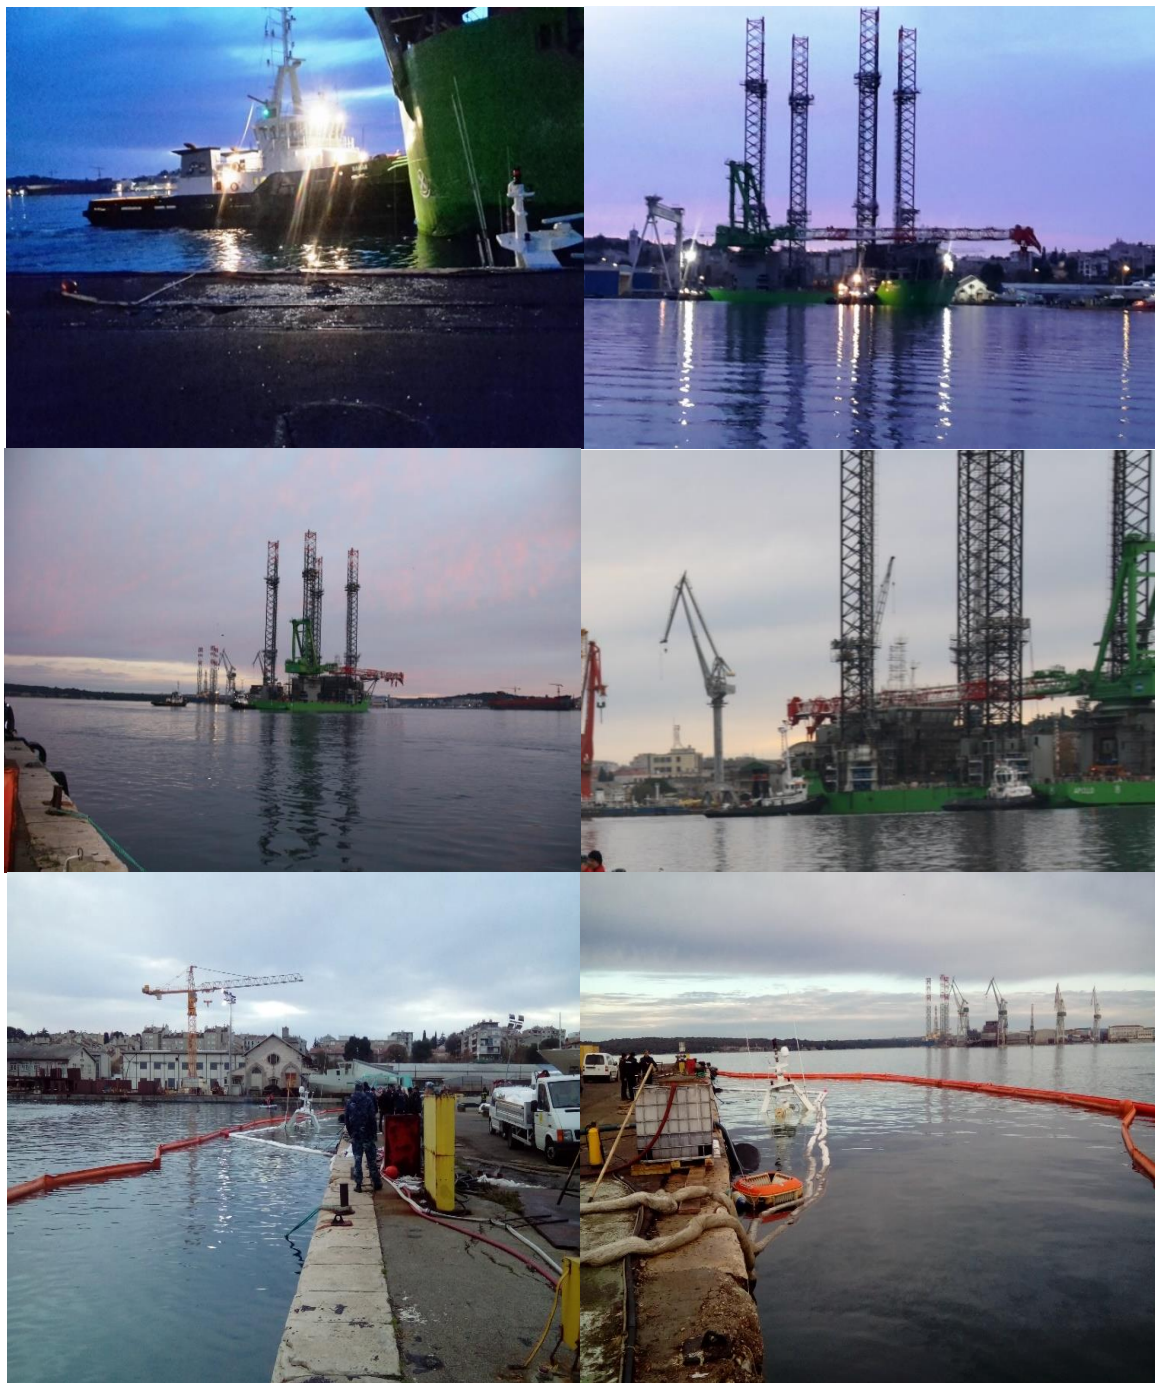
U 07:05 tvrtka Dezinsekcija d.o.o. započela je s osiguranjem sprječavanja širenja onečišćenja mora na području potonuća. Upijajuća brana ponovo je usidrena na udaljenosti od otprilike 2 m od broda „Silni“. Oko upijajuće brane postavljena je brana na napuhavanje tvrtke Dezinsekcija d.o.o., a oko nje Obalna straža RH postavila je branu na napuhavanje Istarske županije.

U 07:20 područje istjecanja goriva je osigurano od širenja onečišćenja (slika 27).

Slika 27. Premještanje platforme „Uljanik 520“ te osiguranje područja potonuća broda „Silni“ od širenja onečišćenja
(izvor: LK Pula)

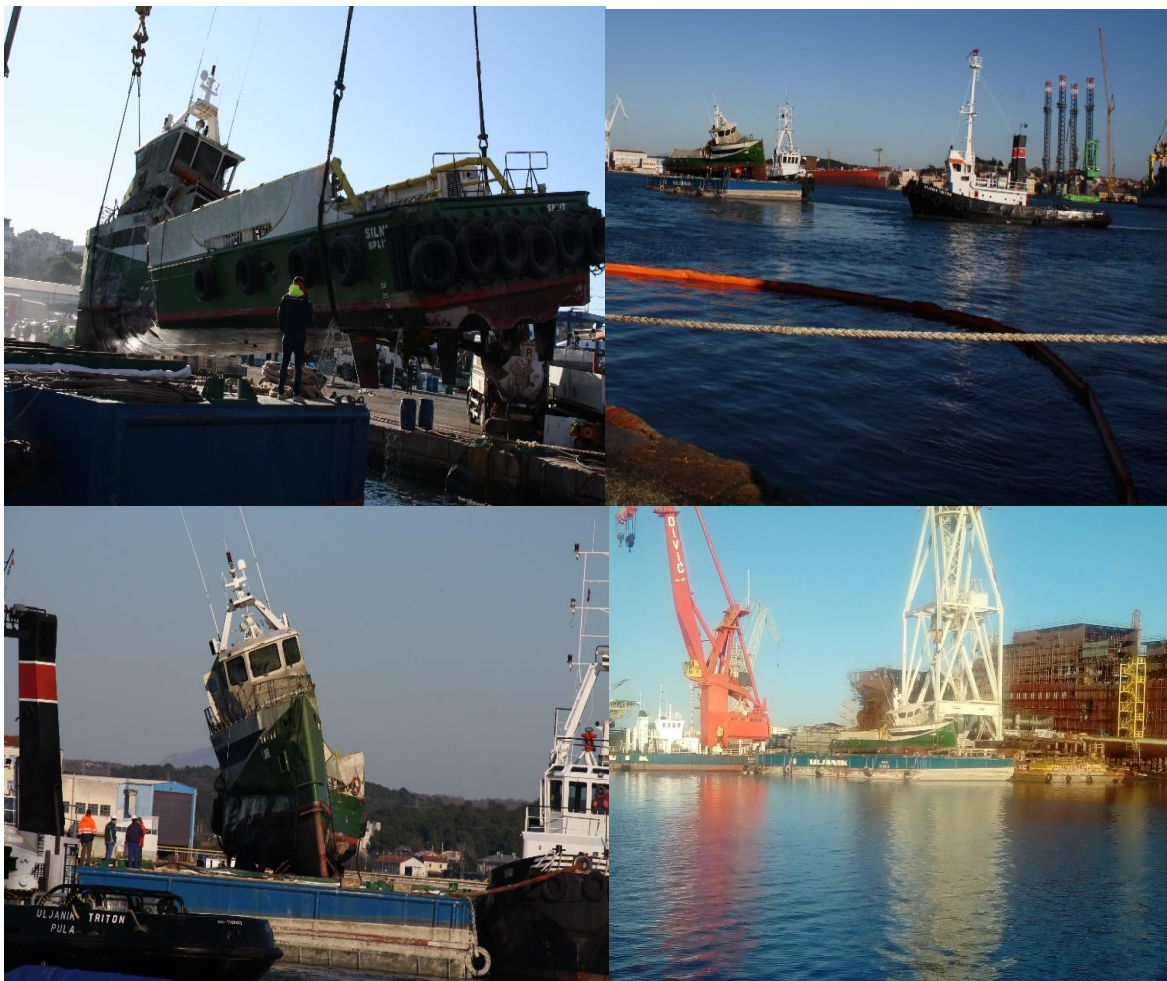
U 15:30 brod „Silni“ položen je i opasan branama na gatu Galeb (otok Uljanik).

Slika 31. Polaganje na teglenicu, transport te polaganje broda „Silni“ na gat Galeb
(izvor: LK Pula)
