KLASA: 342-27/18-01/02
URBROJ: 699-05/3-21-105
Zagreb, 9. prosinca 2021.

ZAVRŠNO IZVJEŠĆE

O VRLO OZBILJNOJ POMORSKOJ NESREĆI Sudar putničkog broda „Tijat“ i teretnog broda „Plavi Jadran“

Prvički kanal, 31. siječnja 2018. godine

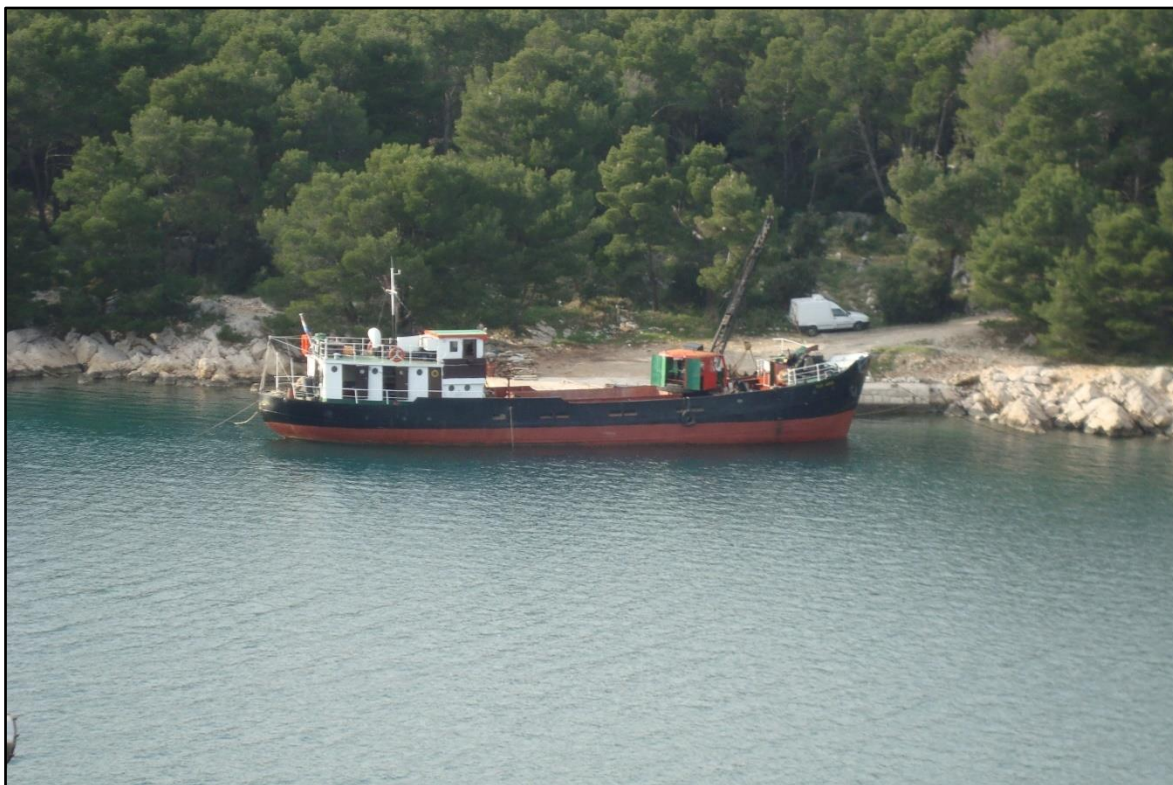
Slika 2. Teretni brod „Plavi Jadran“
(izvor: Lučka kapetanija Šibenik)

- Teretni brod „Plavi Jadran“ – predmetni sudar uzrokovao je značajno materijalno oštećenje lijeve strane trupa broda (oko 2,5 metra od oznake teretne linije prema pramcu), što je rezultiralo prodorom morske vode u brodsko skladište i potonućem broda s teretom koji je prevezio (slike 7 i 8). Nije bilo smrtno stradalih ili ozlijeđenih osoba na brodu, kao ni trećih osoba. Nisu nanesene štete trećim stranama te nije uočeno onečišćenje mora i okoliša gorivom ili uljem s broda.

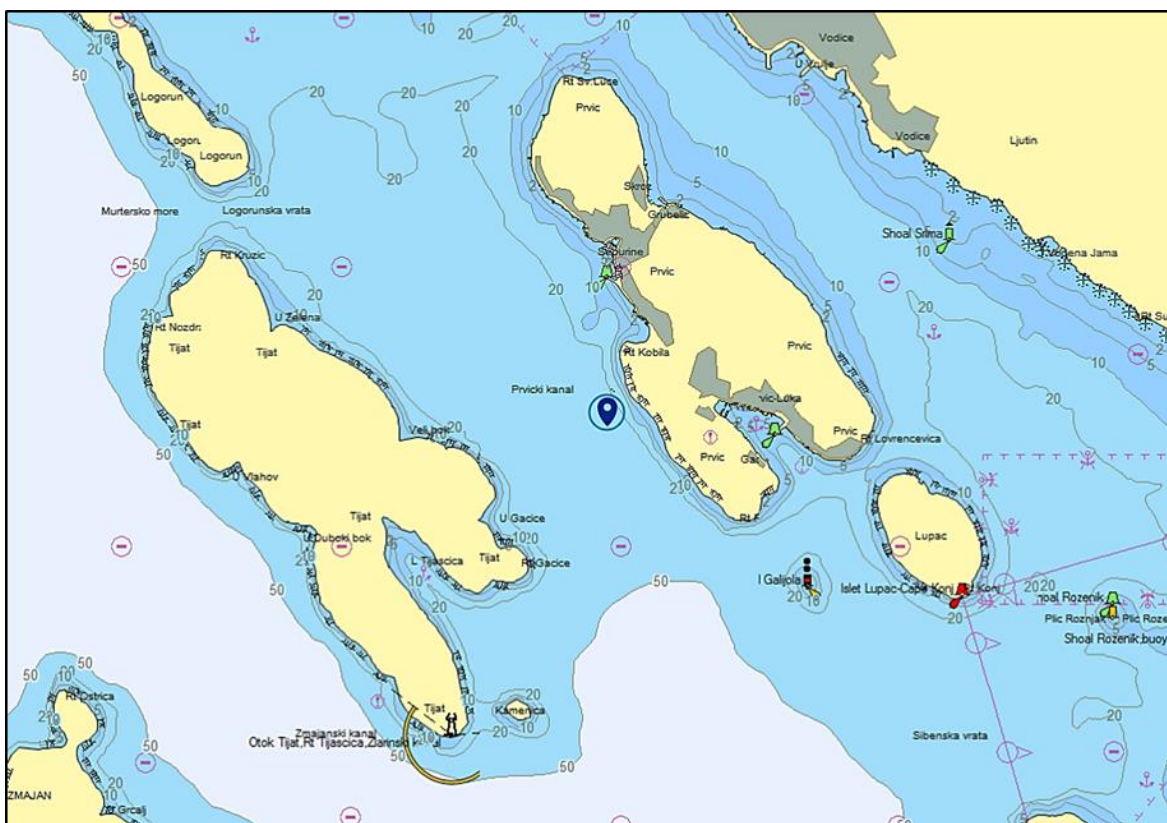
Lokacija pomorske nesreće ili nezgode: Prvički kanal, u blizini obale na jugozapadnoj strani otoka Prvić, na poziciji: $\varphi = 43^{\circ} 43' 28'' \text{ N}$, $\lambda = 015^{\circ} 47' 10'' \text{ E}$ (slika 3).

Slika 3. Prvički kanal s označenom pozicijom pomorske nesreće

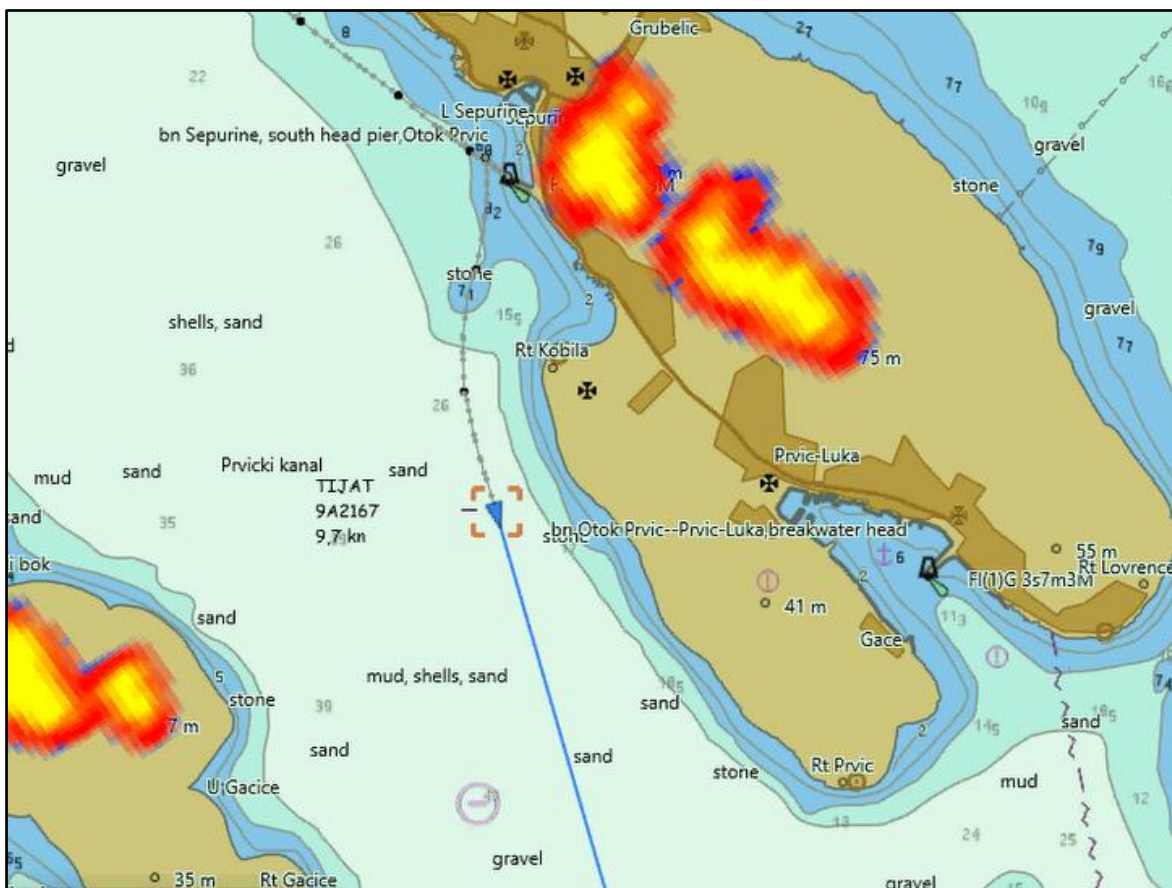
- Putnički brod „Tijat“ – plovidba Prvičkim kanalom u blizini jugozapadne obale otoka Prvić (iz luke Prvić Šepurine prema luci Prvić Luka). Posljednja zabilježena brzina broda prije sudara bila je 9,7 čv u kursu $163,8^{\circ}$ (slika 4).

Slika 4. Putovanje broda „Tijat“ od isplovljenja iz luke Prvić Šepurine do trenutka neposredno prije sudara (zabilježeno VTMIS sustavom)

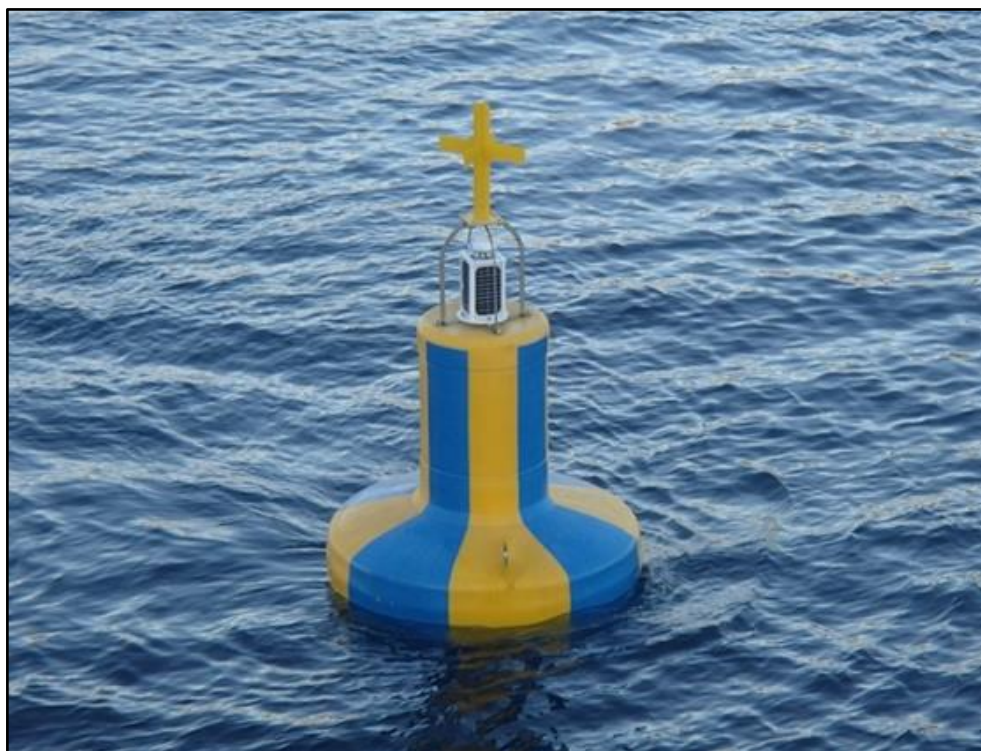
Prema podacima trgovačkog društva Plovput d.o.o., postavljena je svjetleća plutača (slika 9) 150 metara od južne obale otoka Prvića radi označavanja podrtine broda „Plavi Jadran“ na dubini od 20-ak metara. Nautičke karakteristike svjetleće plutače su:

- značaj plutače: nova opasnost za plovidbu
- pozicija: 43° 43,552' N; 015° 47,180' E (WGS 84)
- karakteristika svjetla: PŽ BI 3s 5M (P 1,0 + 0,5; Ž 1,0 + 0,5) s
- boja plutače: žute i plave pruge
- znak na vrhu: † žute boje.

Slika 9. Oznaka nove opasnosti za plovidbu – „Plavi Jadran“

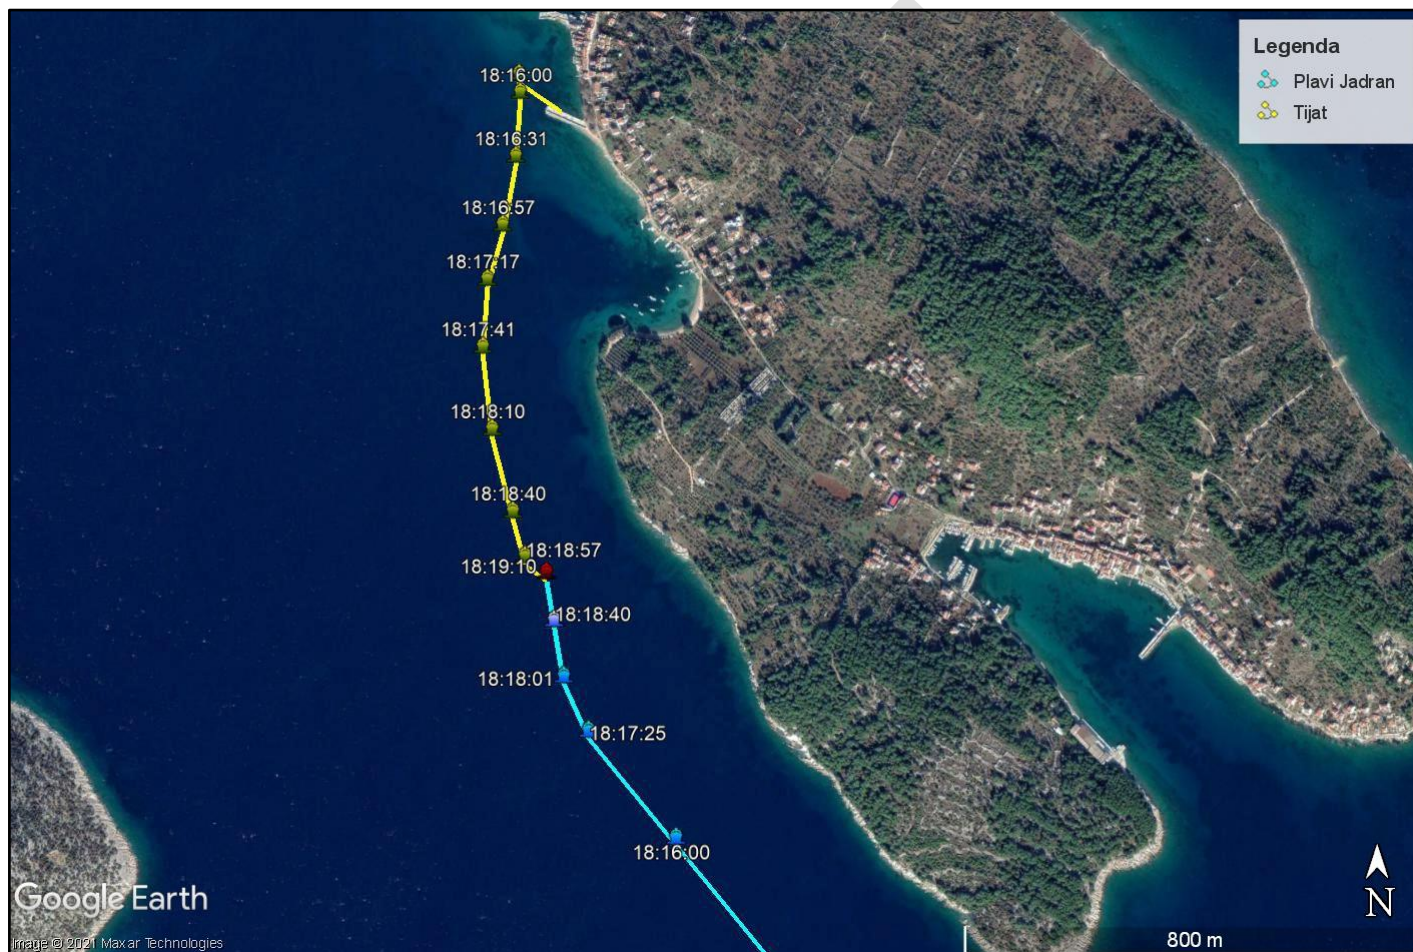
Dodatak 1. Skica putanje broda „Tijat“ i pretpostavljene putanje broda „Plavi Jadran“
