Agencija za istraživanje nesreća u zračnom, pomorskom i željezničkom prometu  
Odjel za istrage nesreća u pomorskom prometu

# **ZAVRŠNO IZVJEŠĆE**

## **O OZBILJNOJ POMORSKOJ NESREĆI Nasukanje teretnog broda „Rinella M“**

**Kaštelanski zaljev, 6. veljače 2020. godine**

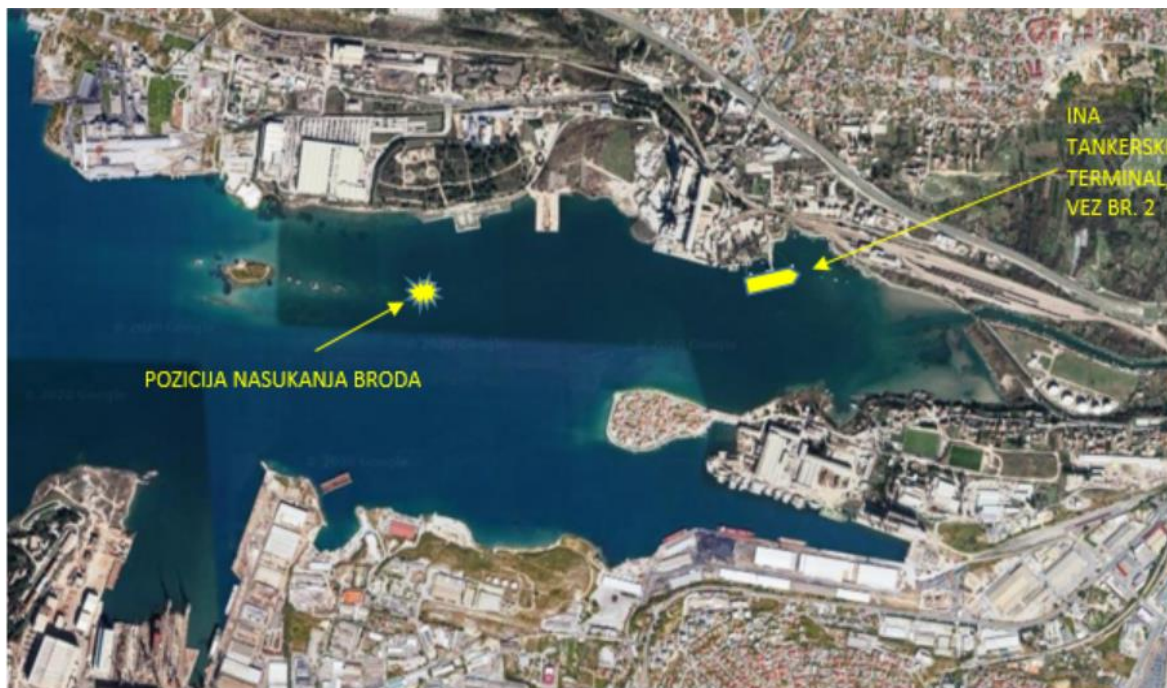
Lokacija pomorske nesreće: Kaštelanski zaljev, istočno od otočića Barbarinac, na poziciji:  $\varphi = 43^{\circ} 32' 07''$  N /  $\lambda = 016^{\circ} 27' 13''$  E (slike 2 i 3).

**Slika 3. Istočni dio Sjeverne luke s označenom pozicijom veza broda i nasukanja**  
(izvor: <https://www.google.com/maps>)

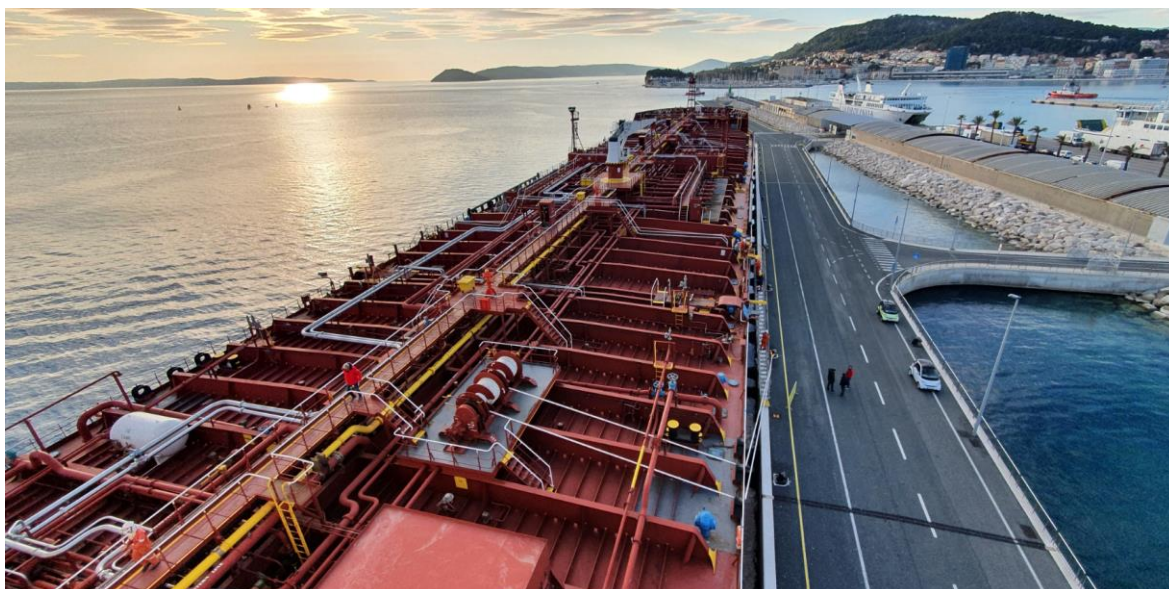
**Slika 7. Brod „Rinella M“ privezan na putničkom vezu na vanjskoj strani lukobrana Gradske luke Split nakon pomorske nesreće – 7. veljače 2020.**

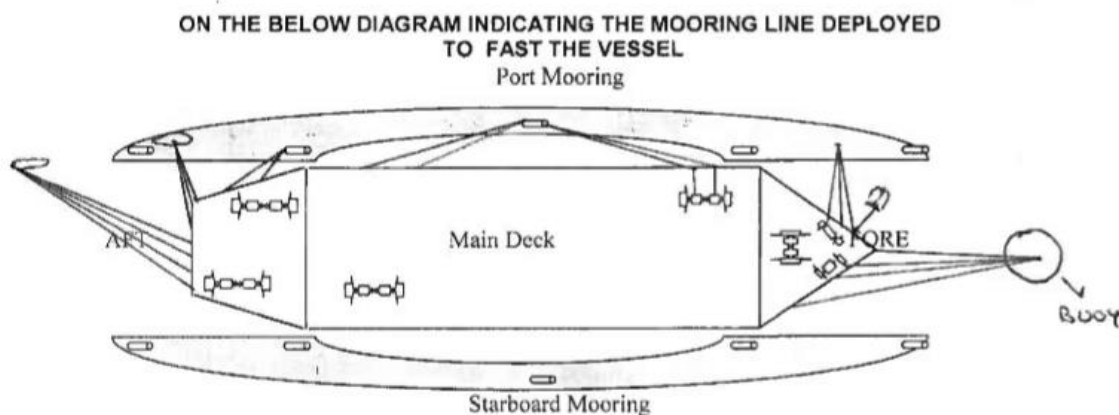
**Slika 8. Dijagram priveza broda „Rinella M“ na INA tankerski terminal u luci Split 4. veljače 2020.**  
(izvor: AIN)

Prema izjavama sudionika i zabilješkama na kompanijinom obrascu „Port Entry Meeting form“, sukladno dogovorenim tijekom sastanka održanog na zapovjedničkom mostu, a radi pojačanja vjetrova narednih dana, brod je privezan s 9 konopa na pramcu i 11 na krmi, više nego što je uobičajeno, a nakon priveza (konopa) spušteno je i lijevo sidro s jednom uzom sidrenog lanca u moru, radi sigurnosti. Dogovoreni raspored priveznih konopa (i spuštenog sidra) prikazan je dijagramom na slici 8, dok se na slikama 16, 17, 18 i 19 vidi njihov položaj na samome terminalu.

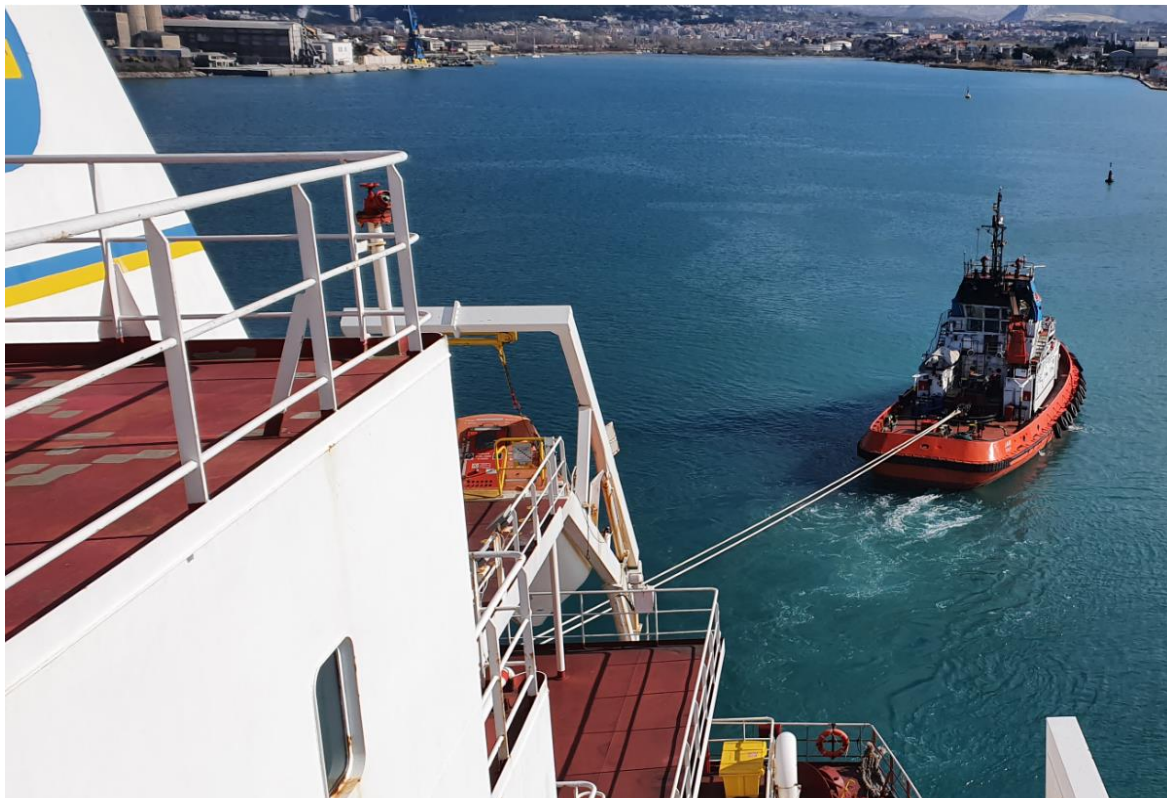
Oko 11:30 privezani su tegljač „Jaki“ po krmi (slika 12) i „Smjeli“ desno po pramcu, dok je „Kastor“ na desnoj strani u pripravnosti (slika 13).

**Slika 12. Odsukavanje broda „Rinella M“ – tegljač „Jaki“ privezan po krmi**  
(izvor: Lučka kapetanija Split)

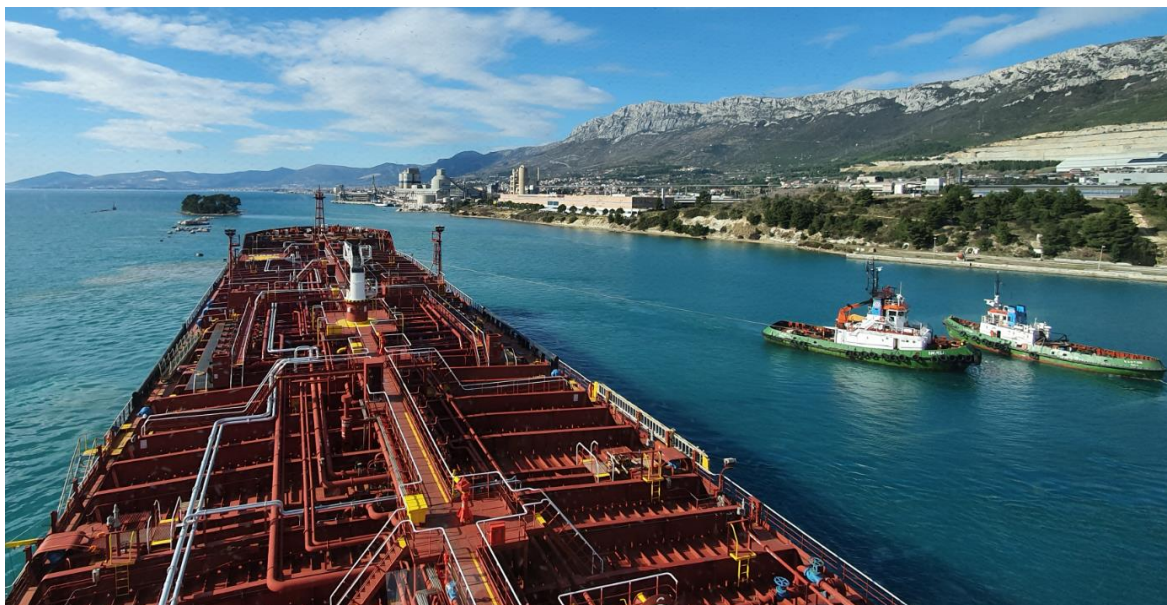
**Slika 13. Odsukavanje broda „Rinella M“ – tegljač „Smjeli“ privezan zdesna po pramcu i „Kastor“ u pripravnosti na desnoj strani**  
(izvor: Lučka kapetanija Split)

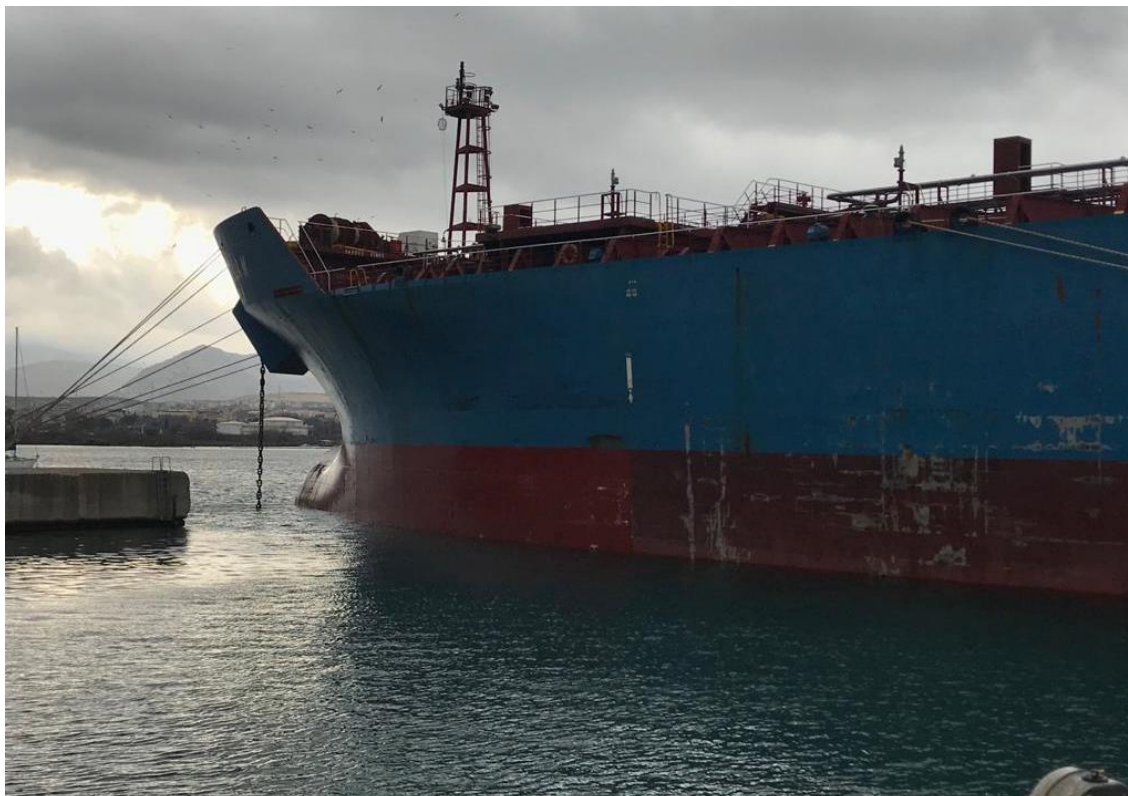
**Slika 16. Privez broda „Rinella M“ – pramčani dio (vidljiv je i dio istočne utvrdice terminala)**  
*(izvor: Lučka kapetanija Split)*

- brod „Byzantion“ bio je privezan s 2 pramčana konopa, 2 krmena, te po 2 bočna konopa i 2 špringa na pramcu i na krmi, što nije bilo adekvatno za prevladavajuće vremenske prilike; nakon što je brod uz pomoć tegljača bio vraćen uz terminal, njegov privez je pojačan s 4 dodatna konopa. Privez broda „Rinella M“ s više konopa nego je inače uobičajeno te dodatno spuštanje sidra zasigurno je izvučena pouka iz ovog slučaja; tako pojačan vez vjerojatno je pružao osjećaj dodatne sigurnosti glavnim akterima, doduše neopravdano, budući je ovdje došlo do propusta da se privezni elementi terminala (bitve, poleri, plutača) usporede s brojem, rasporedom i SWL-om priveznih konopa, što je naposljetku dovelo i do preopterećenja; isto tako, diskutabilna je svrsishodnost uporabe sidra, koje je spuštено s jednom uzom lanca u more nakon što je brod već bio na svojoj poziciji priveza, bez značajnijih pomaka, tako da se lanac nije mogao propisno rastegnuti po morskom dnu te je cijelo vrijeme stajao okomito – „up and down“ odnosno „apiko“, ne preuzimajući na sebe dio vanjskih sila koje su djelovale na brod, tj. brodske konope (slika 16).

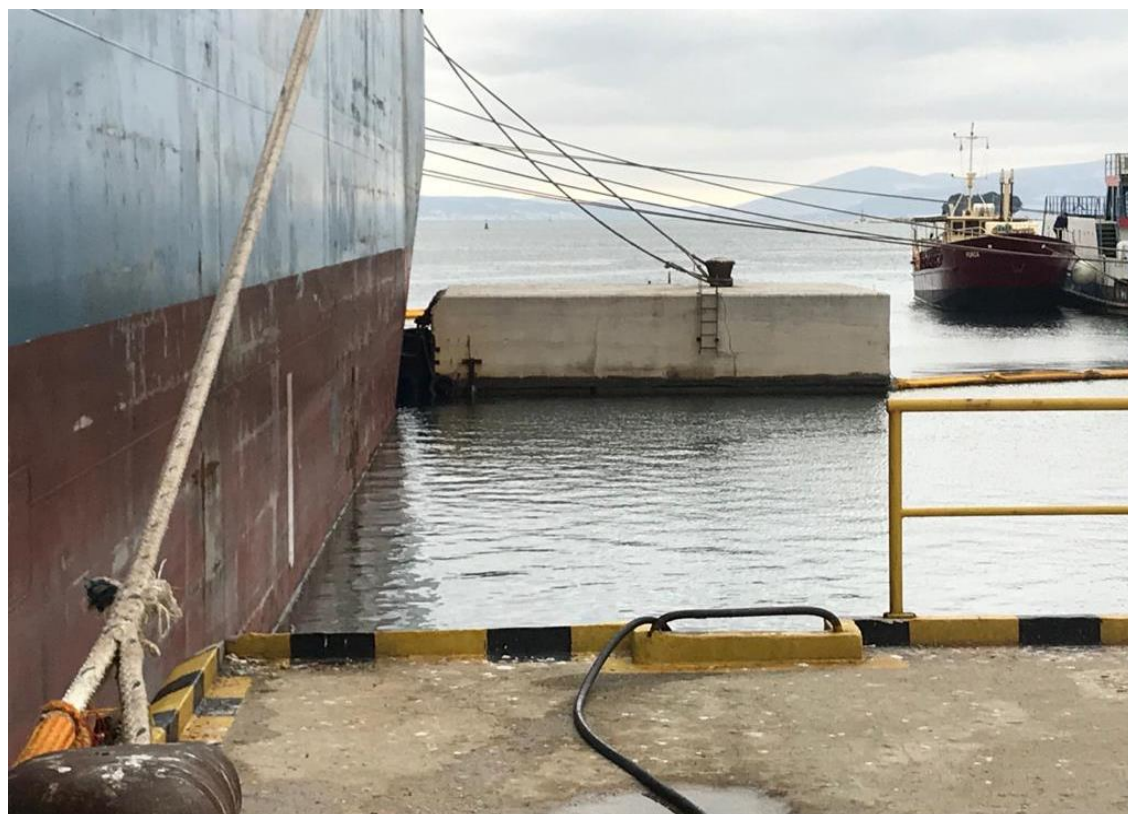
**Slika 17. Privez broda „Rinella M“ – krmni dio (vidljiva je zapadna utvrđica, dio servisne platforme terminala te brodovi na vezu br. 3)**  
*(izvor: Lučka kapetanija Split)*

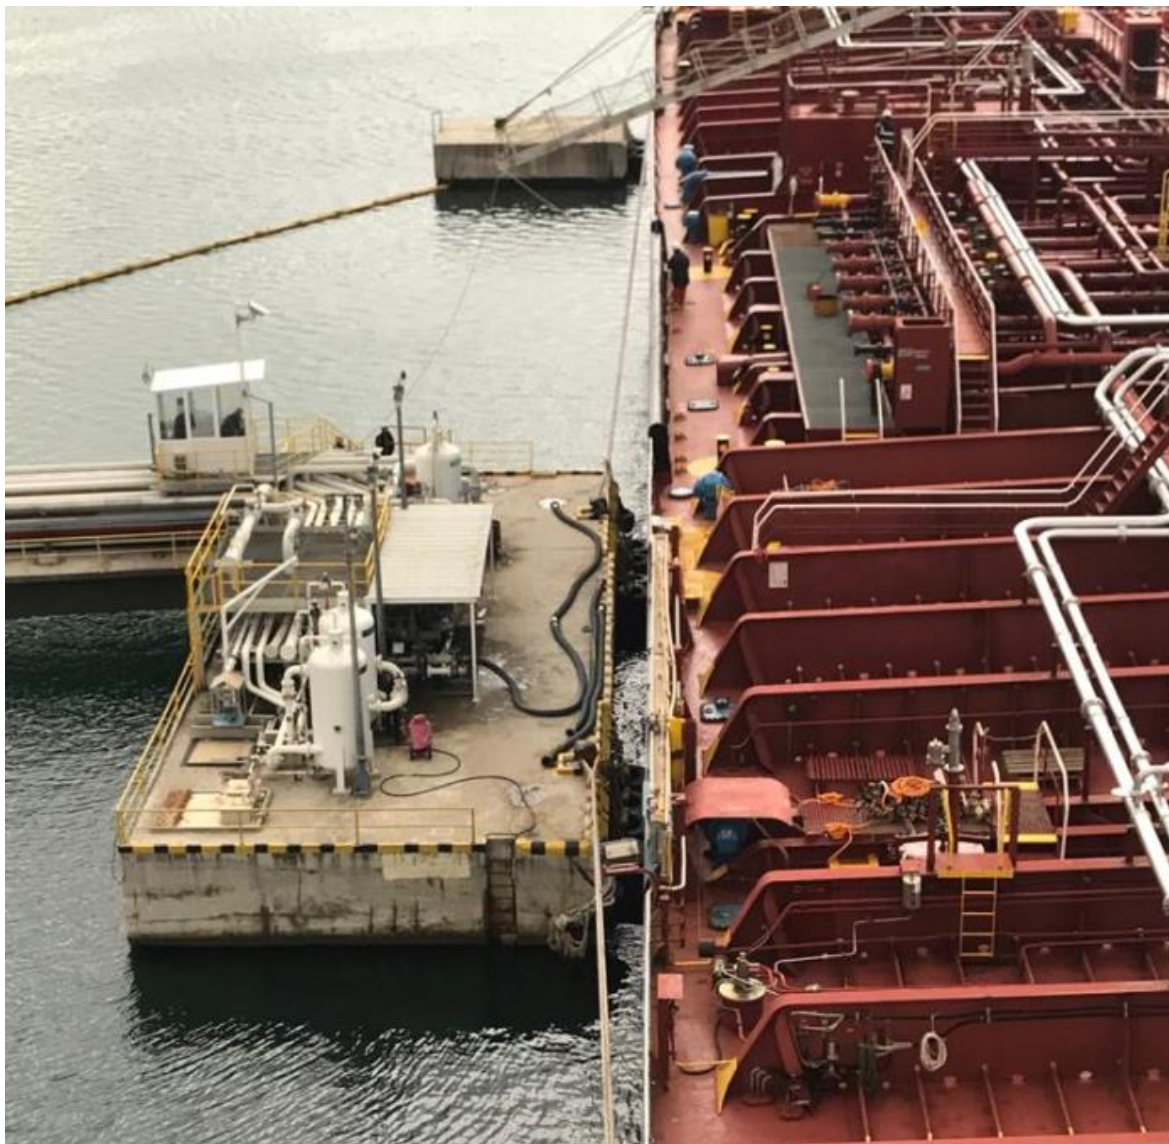
**Slika 18. Brod „Rinella M“ na vezu br. 2 INA tankerskog terminala; vide se istočna utvrdica i servisna platforma, s kontrolnom kućicom**  
*(izvor: Lučka kapetanija Split)*

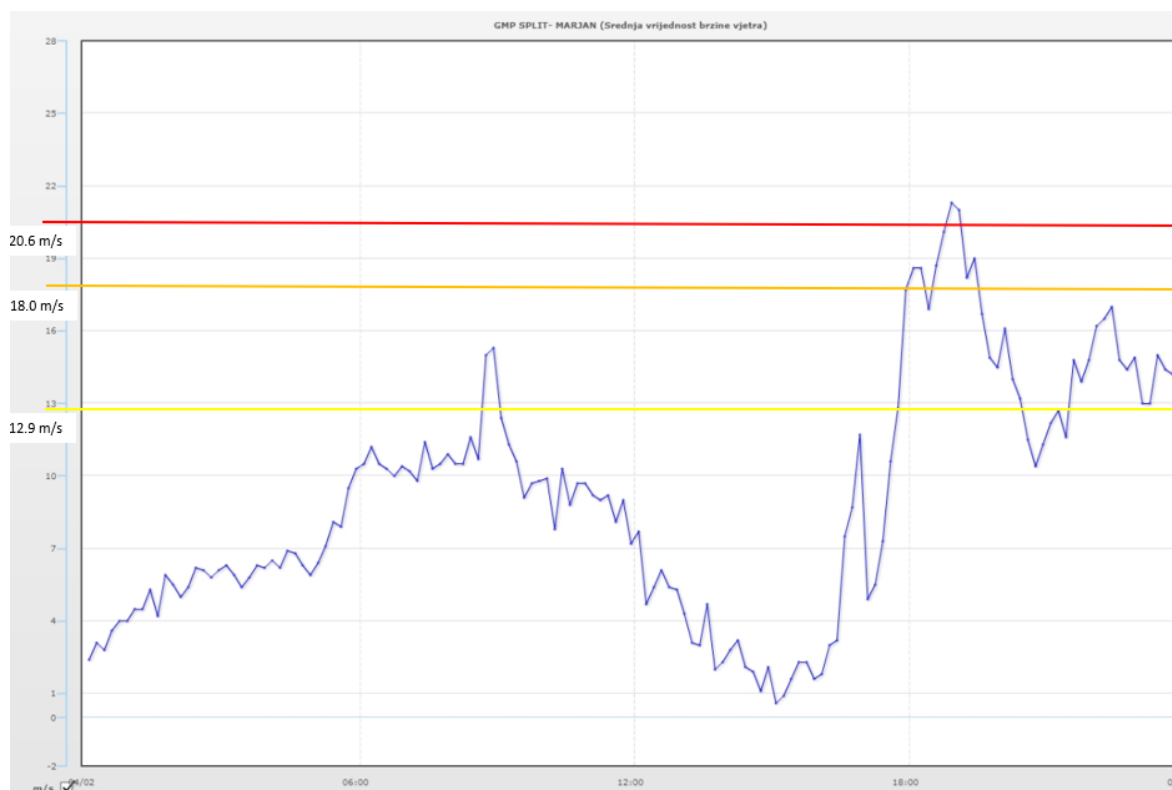
Na slikama 20, 21 i 22 prikazani su grafovi srednjih 10-minutnih vrijednosti brzina vjetra zabilježenih na Glavnoj meteorološkoj postaji Split – Marjan (43° 30' 30" N / 016° 25' 35" E), smještenoj na 122 m nadmorske visine, približno 2,5 NM jugozapadno od terminala. Srednja vrijednost brzine vjetra je po službenoj definiciji DHMZ-a „statistički srednjak brzine vjetra pripadnog 10-minutnog intervala“; dakle, ovdje se radi o srednjim (prosječnim) vrijednostima brzine vjetra, a ne maksimalnim udarima refula. Na grafovima su označene i granične vrijednosti brzina vjetra dogovorno određene između broda i terminala kako slijedi: 12,9 m/s = 25 čv; 18,0 m/s = 35 čv; 20,6 m/s = 40 čv.

Slika 20. DHMZ, meteorološka postaja Split – Marjan: graf srednjih 10-minutnih vrijednosti brzine vjetra za 4. veljače 2020. s označenim dogovorenim graničnim vrijednostima  
(izvor: DHMZ; AIN)

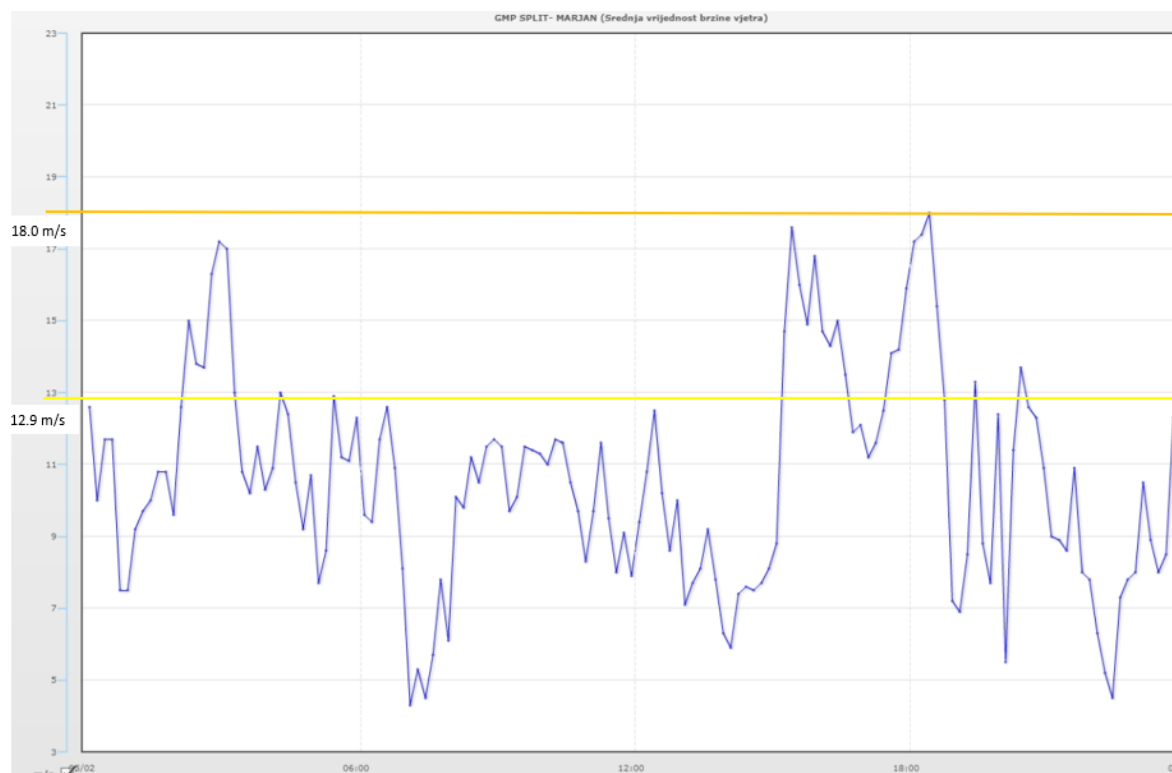
Slika 21. DHMZ, meteorološka postaja Split – Marjan: graf srednjih 10-minutnih vrijednosti brzine vjetra za 5. veljače 2020. s označenim dogovorenim graničnim vrijednostima  
(izvor: DHMZ; AIN)

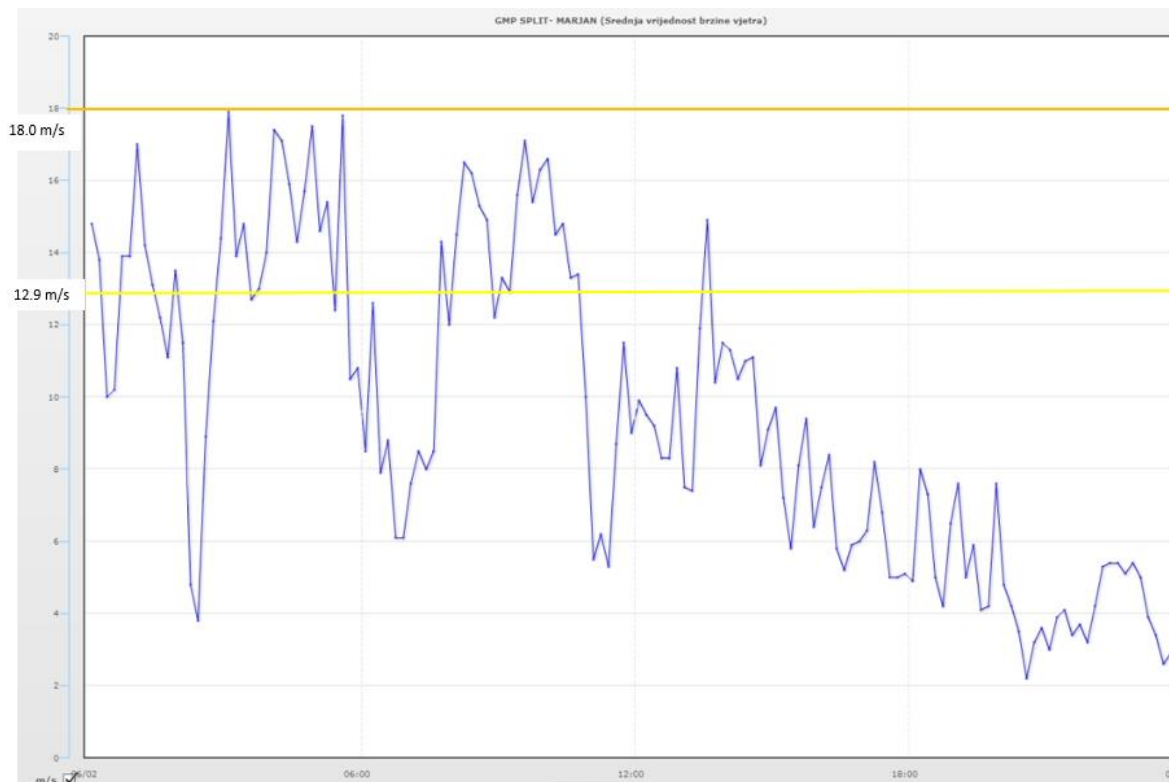
**Slika 22. DHMZ, meteorološka postaja Split – Marjan: graf srednjih 10-minutnih vrijednosti brzine vjetra za 6. veljače 2020. s označenim dogovorenim graničnim vrijednostima**  
(izvor: DHMZ; AIN)
