ZAVRŠNO IZVJEŠĆE

O NESREĆI ZRAKOPLOVA CESSNA 182, REG. OZNAKE HA-CSR

KOJA SE DOGODILA DANA 09. SVIBNJA 2013.

U BLIZINI AERODROMA MEDULIN

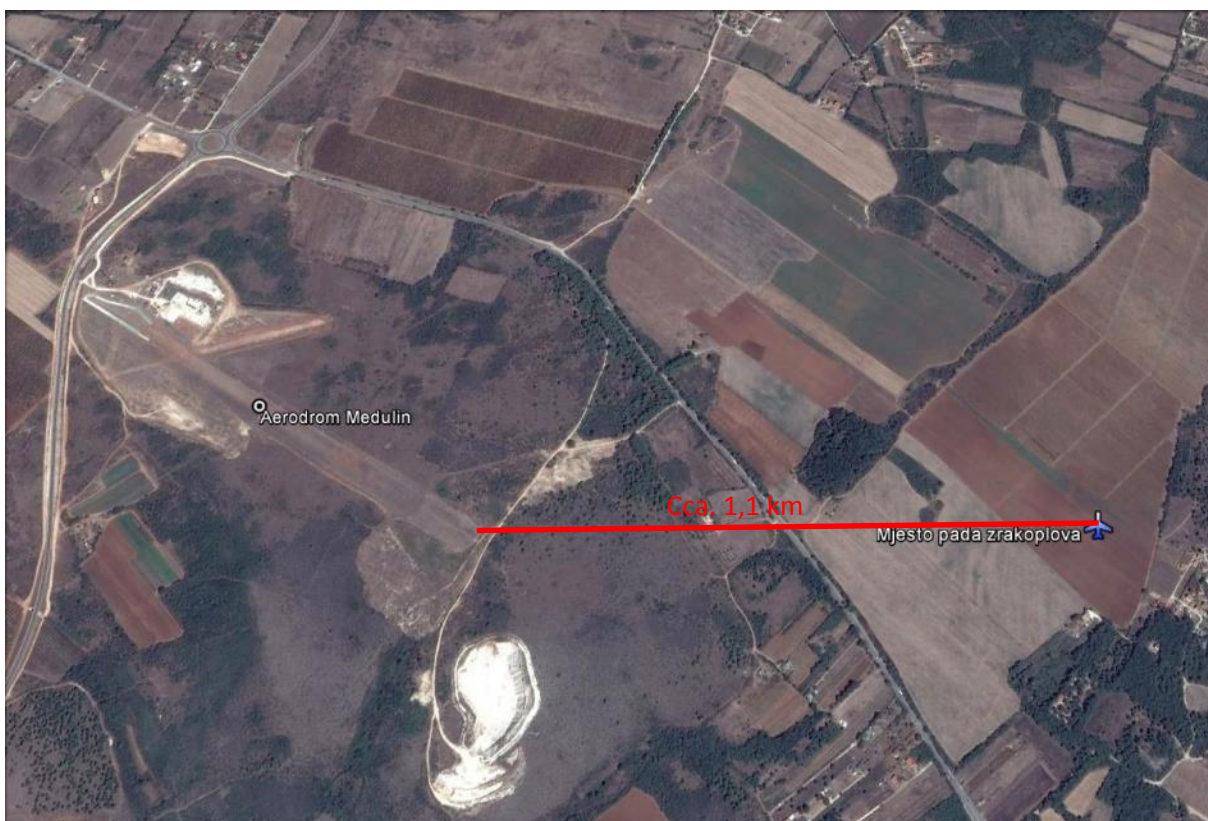
Slika 14.

Nakon obavljenog očevida na terenu zrakoplov je rastavljen kako bi se mogao okrenuti u pravilan položaj. Nakon okretanja zrakoplov je prebačen na aerodrom Campanož – Medulin gdje je obavljen pregled motora, te je poslije pregleda vraćen vlasniku.

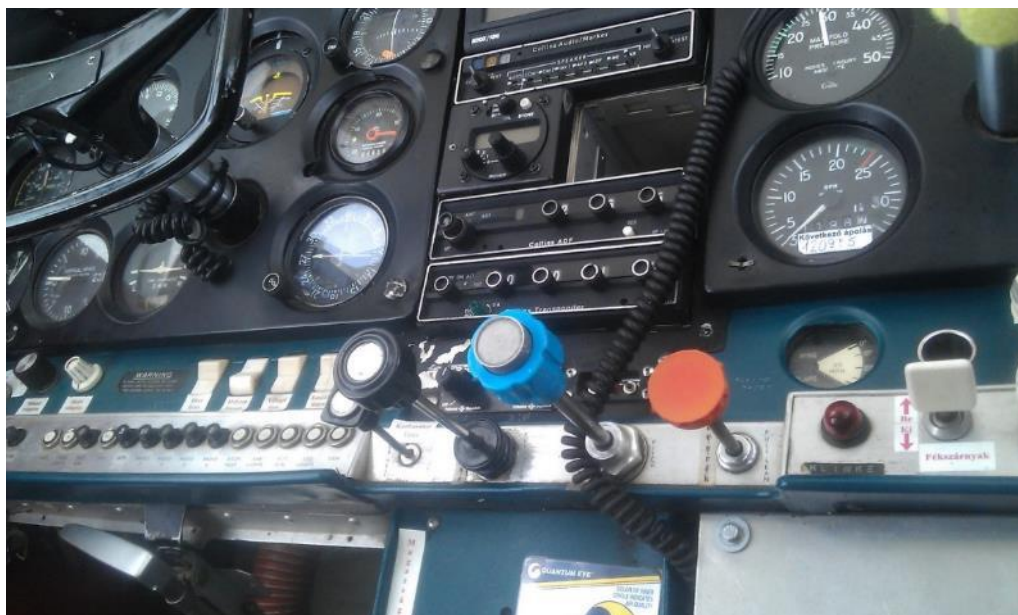
Slika 20.

Na komandnoj ploči sve komande motora su zatečene u izvučenoj poziciji. Selektor goriva zatečen je u „BOTH“ poziciji. Ključ zrakoplova nije pronađen u bravi, komanda hlađenja motora je zatečena u isključenoj poziciji.

Sve primarne komande su pronađene spojene i ispravne osim kormila smjera koje se nije moglo otkloniti u potpunosti zbog oštećenja do kojeg je došlo uslijed udara vertikalnog stabilizatora o tlo. Zakrilca su zatečena u uvučenom položaju. Trimer komade smjera je pronađen u neutralnom položaju dok je trimer komande dubine pronađen u položaju centimetar ispod „take –off“ oznake.
