Agencija za istraživanje nesreća u zračnom, pomorskom i željezničkom prometu
Odjel za istrage nesreća u zračnom prometu

P R I V R E M E N A I Z J A V A

O NESREĆI ZRAKOPLOVA ZLIN 242 L REG. OZNAKA 9A-KAM

pored Medulina, 1.rujna 2013.

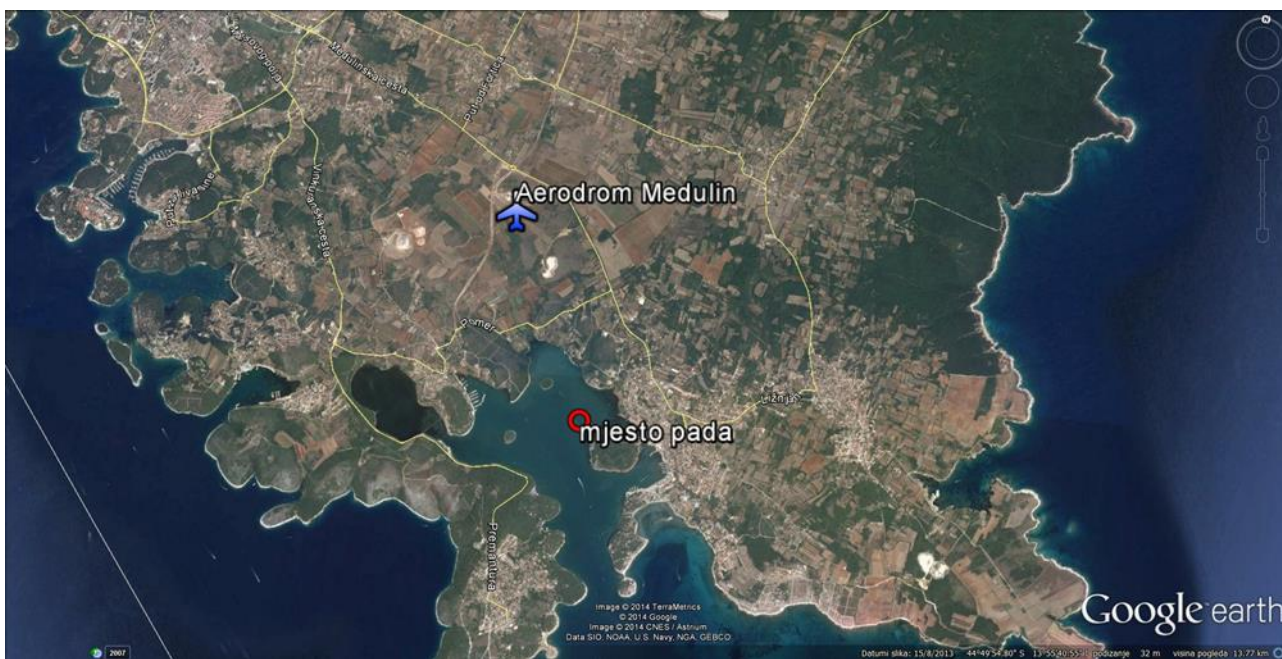
9A-KAM je nakon približno jedne minute leta pao u more u uvali Pomer pored poluotoka Vižula u blizini Medulina. U 13:24 nakon nekoliko pokušaja uspostave kontakta sa zrakoplovom 9A-KAM, AKZP je utvrdila pad zrakoplova.

Slika 2. Mjesto pada zrakoplova 9A-KAM
