Agencija za istraživanje nesreća u zračnom, pomorskom i željezničkom prometu
Odjel za istrage nesreća u zračnom prometu

ZAVRŠNO IZVJEŠĆE

O OZBILJNOJ NEZGODI ZRAKOPLOVA DIAMOND DA-40, REG. OZNAKA 9A-ING

Zračna luka Mali Lošinj, 3. kolovoza 2013.

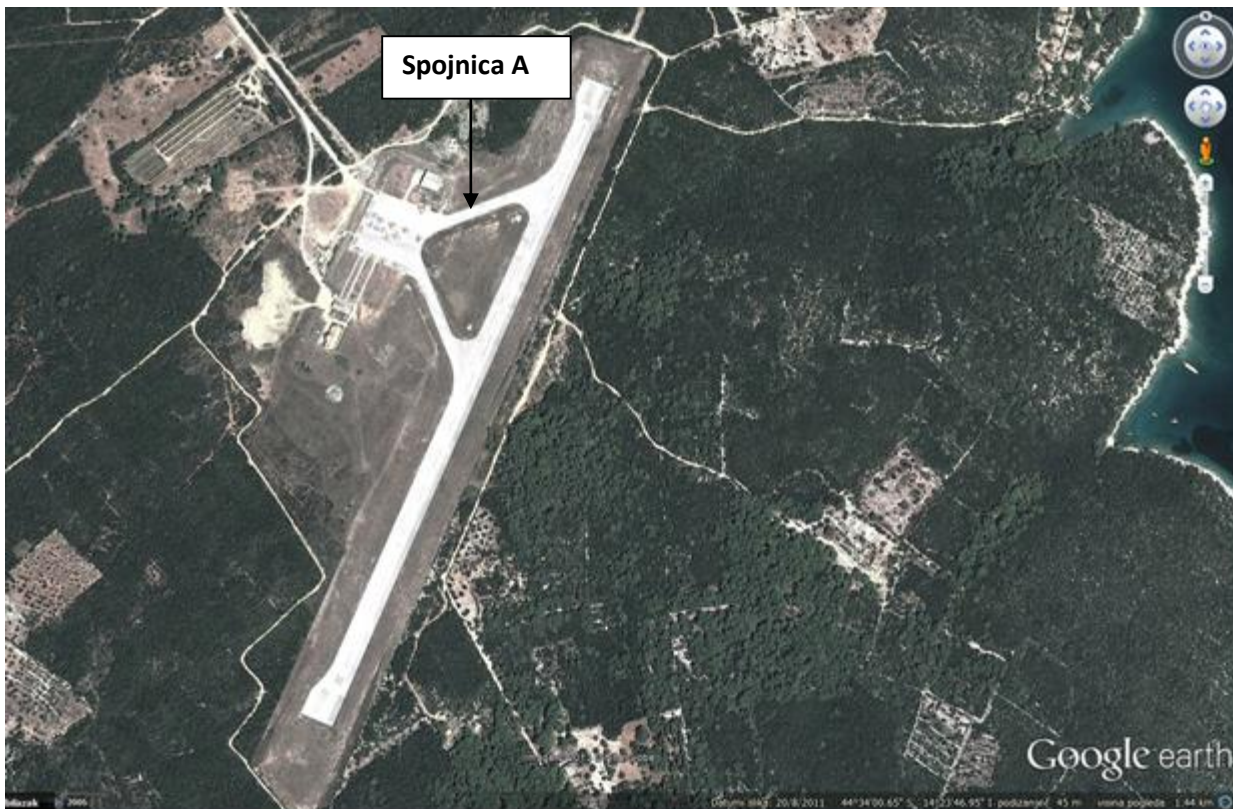
Slika 6. Zračna luka Mali Lošinj

Slijetanje na Zračnu luku Mali Lošinj obavljeno je iz smjera 020.

Nakon višekratnog kontaktiranja operatera kontrole leta istražitelji su dobili odobrenje za izvanredni pregled USS. Pregledom USS nisu pronađeni strani predmeti ni masne mrlje. Pregledom spojnice „A“ utvrđeno je da je srušen znak naredbe za spojnicu „A“, a pregledom samog znaka utvrđeno je mehaničko oštećenje udarom predmeta nalik na elisu zrakoplova. Oštećenje na znaku se nalazi sa lijeve strane gledano iz pravca nailaska zrakoplova.

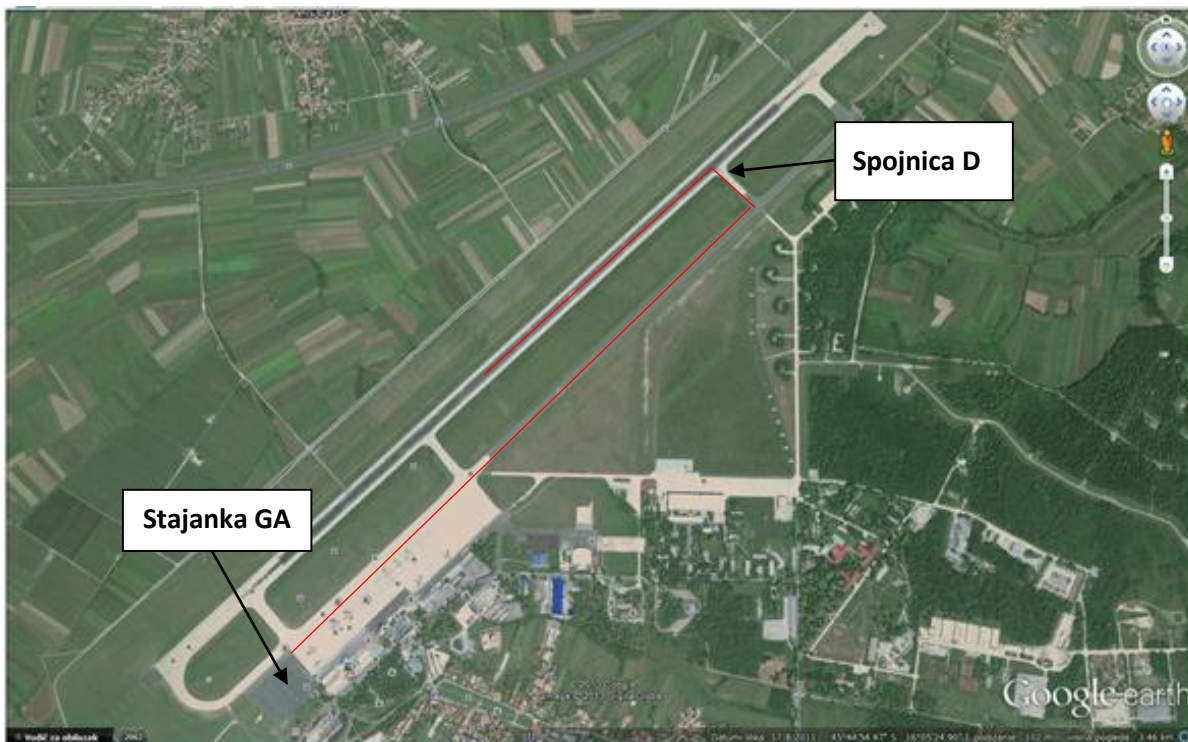
Slika 7. USS i stajanke Zračne luke Zagreb

Po nalogu istražitelja djelatnici Zračne luke Zagreb obavili su pregled trase na Zračnoj luci kojom je prošao predmetni zrakoplov prije polijetanja (označeno crvenom linijom). Nakon pregleda javljeno je istražiteljima da na stajanki generalne avijacije i trasi kretanja predmetnoga zrakoplova nema tragova razlivenog ulja niti dijelova zrakoplova.
