Agencija za istraživanje nesreća u zračnom, pomorskom i željezničkom prometu
Odjel za istrage nesreća u zračnom prometu

ZAVRŠNO IZVJEŠĆE

O NESREĆI PARAJEDRILICE

KOJA SE DOGODILA DANA 22. SVIBNJA 2016. GODINE NA

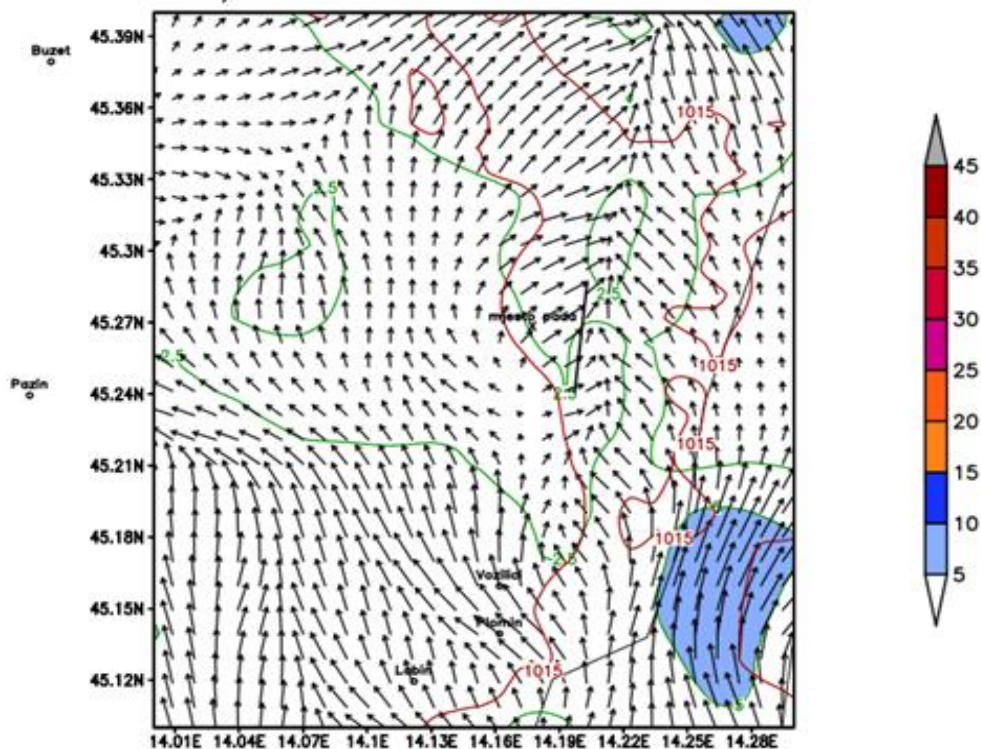
Na slikama 6. i 7. prikazano je strujanje vjetra uz Učku u vrijeme nesreće, prema rezultatima numeričkog prognostičkog modela.

Slika 6. – Prikaz smjera i brzine vjetra prema rezultatima numeričkog prognostičkog modela na 80 m visine

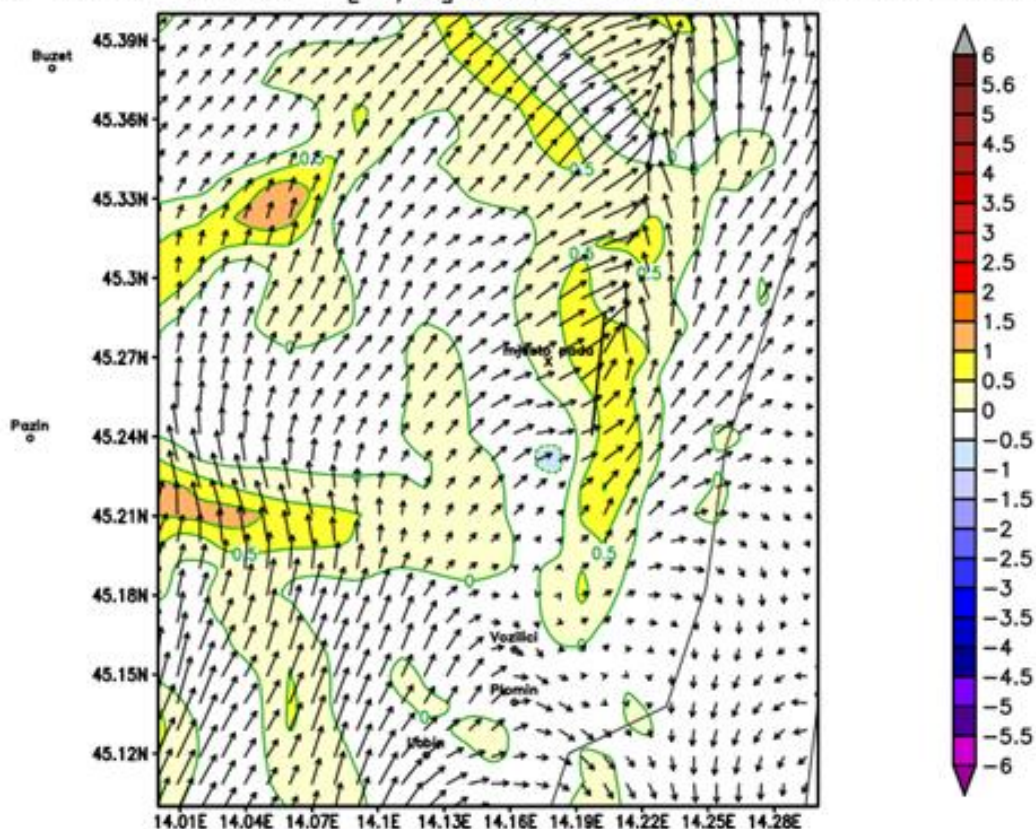
Slika 7. – Prikaz smjera i brzine vjetra prema rezultatima numeričkog prognostičkog modela na 1000 m visine
