Agencija za istraživanje nesreća u zračnom, pomorskom i željezničkom prometu

# ZAVRŠNO IZVJEŠĆE

## O NESREĆI SPORTSKO REKREATIVNOG ZRAKOPLOVA KLASE II tipa 'Pipistrel – Spider' reg. oznake 9A-UHC

**Grobničko polje, 27. studenog 2016.**

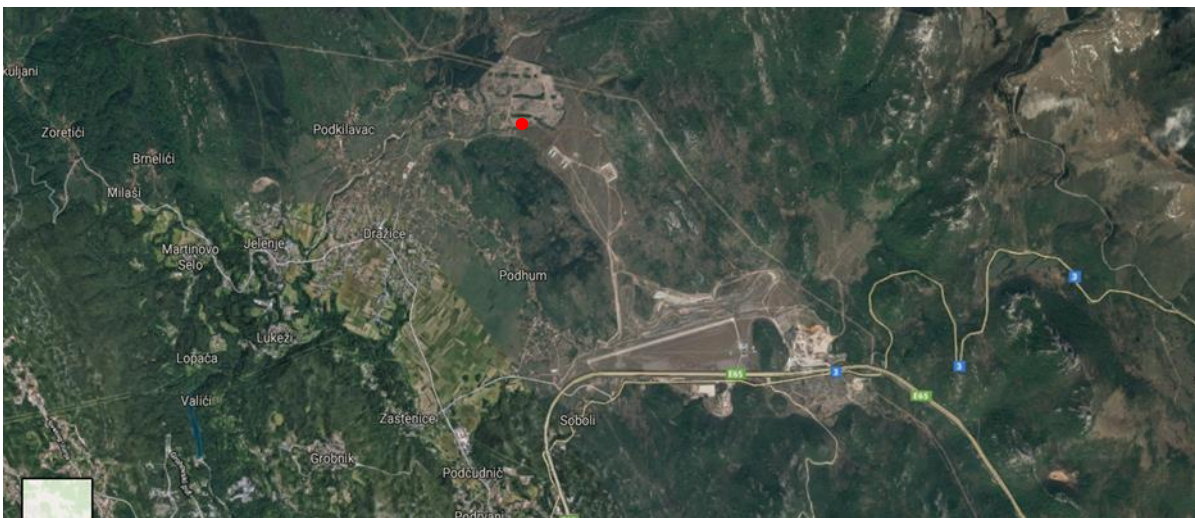
Slika 1. Mjesto nesreće označeno crvenom bojom

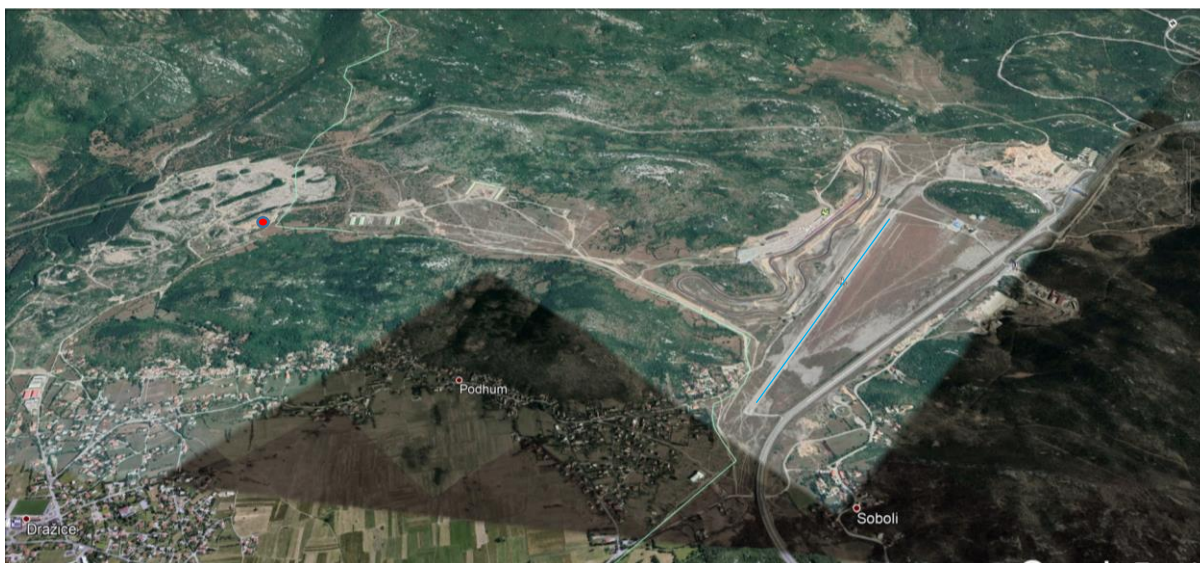
Dana 27.11.2016. godine oko 13:30 sati, pilot je sa putnicom poletio sa aerodroma Grobnik sa namjerom rekreativnog letenja u okolici aerodroma. Nakon 25 minuta leta motorni zmaj se nalazio iznad šljunčare Dubina, gdje je u niskom letu kotačima dotaknuo površinu akumuliranog jezera nakon čega se zarotirao i potopio.

Slika 2. – Područje leta – mjesto polijetanja (označeno plavom bojom) i mjesto nesreće (označeno crvenom bojom)

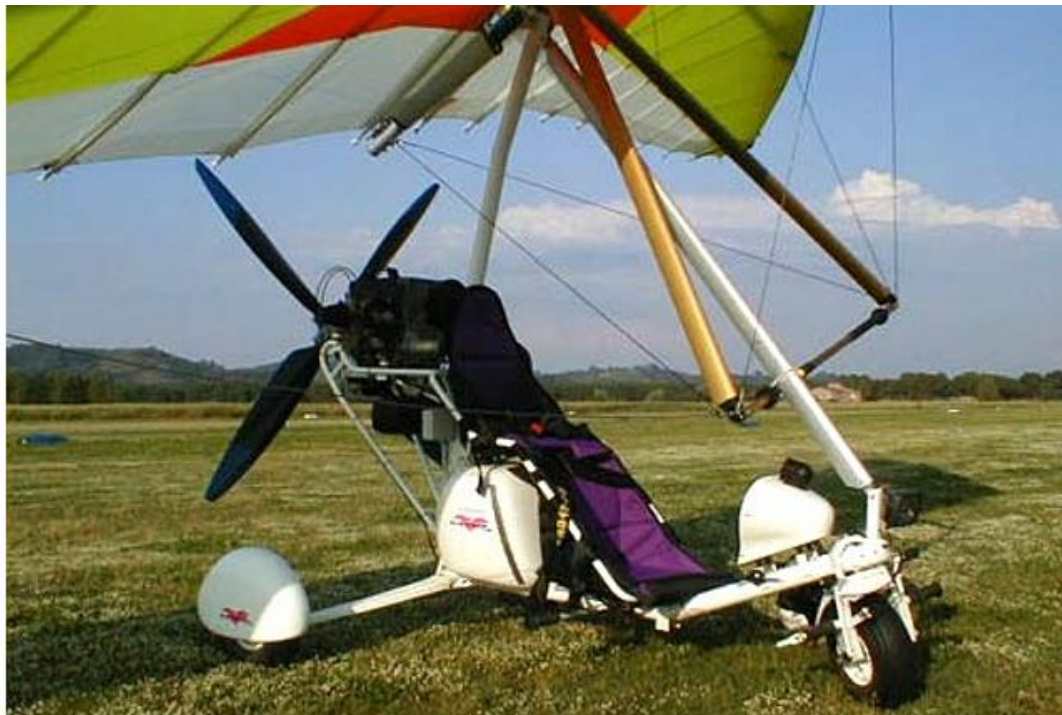
Slika 4. – Primjer motornog zmajsa Pipistrel Spider sa četverokrakim propelerom

Na predmetnom zrakoplovu je ugrađen motor Rotax 503 DC DI-2V, serijskog broja 3951624 i Pipistrel BAM 3 propeler s tri kraka. Spomenuti motor je zapremine 503 cm<sup>3</sup> i snage 50 KS.

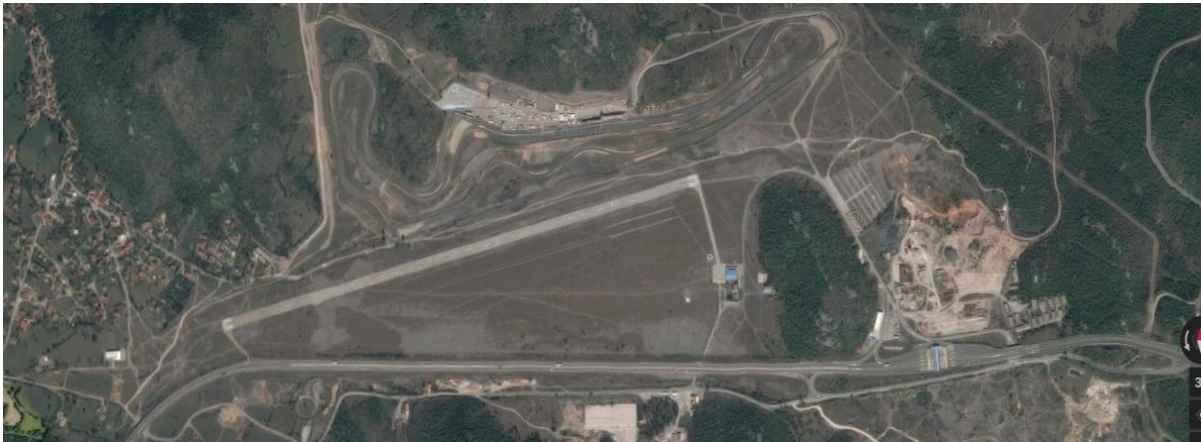
Pilot je poletio s registriranog aerodroma Grobnik (LDRG) koji se nalazi u Općini Čavle, na Grobničkom polju. Operator aerodroma je Zrakoplovno društvo Krila Kvarnera. Aerodrom je namijenjen rekreativnom letenju i na njemu nisu dozvoljene komercijalne zračne operacije. Nekoliko zrakoplovnih klubova koristi aerodrom za svoje sportsko rekreativne aktivnosti, poput padobranstva, jedriličarstva,

škole letenja, modelarstva i dr. Sa sjeverne strane aerodroma, nalazi se staza za auto i moto utrke, dok se sa južne strane aerodroma nalazi autocesta A3, kao što je vidljivo na slici 5.

Slika 5. – Aerodrom Grobnik
