Agencija za istraživanje nesreća u zračnom, pomorskom i željezničkom prometu

ZAVRŠNO IZVJEŠĆE

**O NESREĆI ZRAKOPLOVA CESSNA 150,
REGISTARSKE OZNAKE 9A-DMI**

**17. KOLOVOZA 2019,
AUTOCESTA A6 U BLIZINI IZLAZA RAVNA GORA**

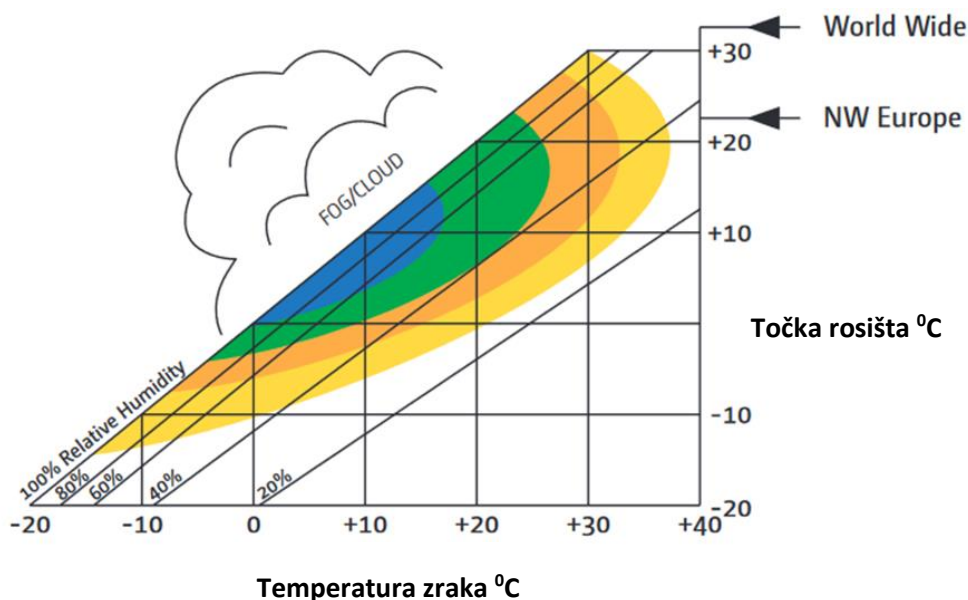
Slika 7 – Graf atmosferskih uvjeta za zaleđivanje rasplinjača

Atmosferski uvjeti mogućeg zaleđivanja rasplinjača su prikazani na Slici 7. Zrakoplovna meteo izvješća obično ne sadrže specifična meteorološka upozorenja na moguće zaleđivanje, stoga je znanje pilota i prenošenje iskustva vrlo bitno. Razlog nedostatka eventualnih upozorenja na uvjete mogućeg zaleđivanja je i taj što je u mnogim slučajevima nemoguće izmjeriti pojedine vrijednosti, poput vlage zraka na pojedinim visinama leta, te se vrlo vjerojatno te vrijednosti znatno razlikuju od izmjerenih vrijednosti na mjernoj postaji na aerodromu ili na nekoj drugoj mjernoj lokaciji na zemlji.

U prošlosti su testiranja pokazala kako do zaleđivanja rasplinjača može ponekad doći i tijekom krstarenja ukoliko je temperatura zraka 20 °C, a vlažnost 60%, ili tijekom poniranja ukoliko je temperatura zraka 25 °C, a vlažnost 30%.

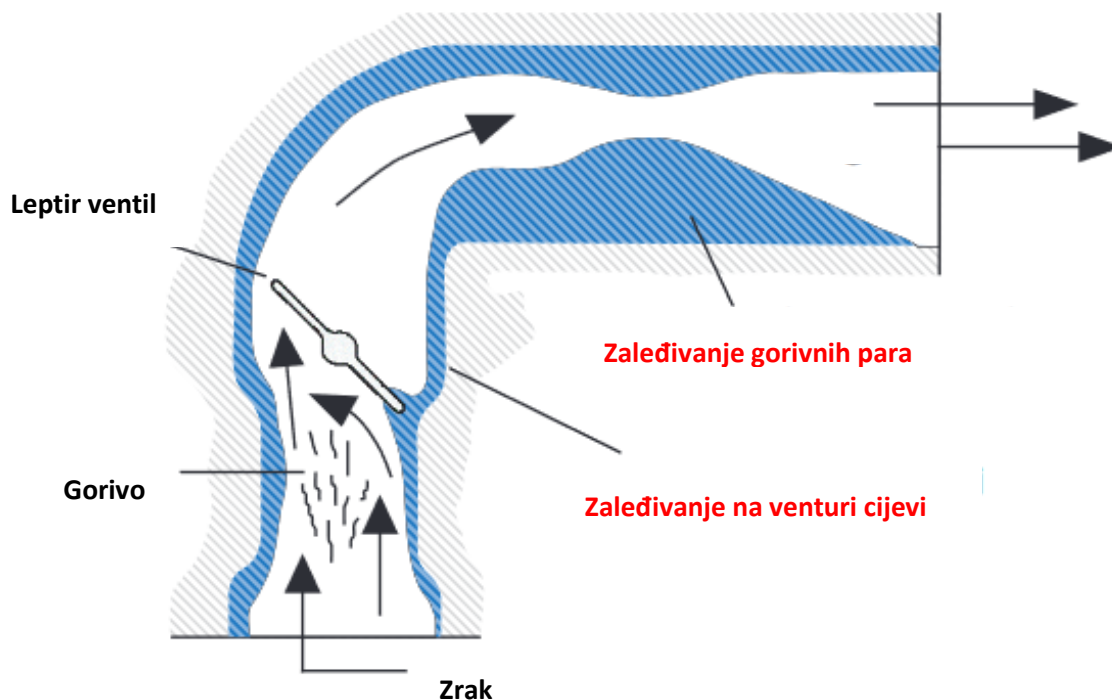
Slika 8 – Presjek rasplinjača sa mogućim mjestima zaleđivanja

Ukoliko temperatura zraka unutar rasplinjača padne ispod točke rosišta dolazi do kondenzacije vlage, te nakupljanja leda na unutarnjim stjenkama rasplinjača ili na samom leptir ventilu kojim se direktno regulira snaga motora (Slika 8). Nakupine leda unutar rasplinjača blokiraju protok zraka, te time dolazi do promjene omjera zraka i goriva u smjesi, što može rezultirati konstantnim, jednakim gubitkom snage motora, grubim radom motora, te u konačnici može doći i do prekida rada motora.
