Agencija za istraživanje nesreća u zračnom, pomorskom i željezničkom prometu

ZAVRŠNO IZVJEŠĆE

**O NESREĆI
SPORTSKO REKREATIVNOG ZRAKOPLOVA
KLASE II
tipa 'Apollo 15D / Jet Star C'
reg. oznake 9A-UCP**

Novo Selo na Dravi, 04. veljače 2021.

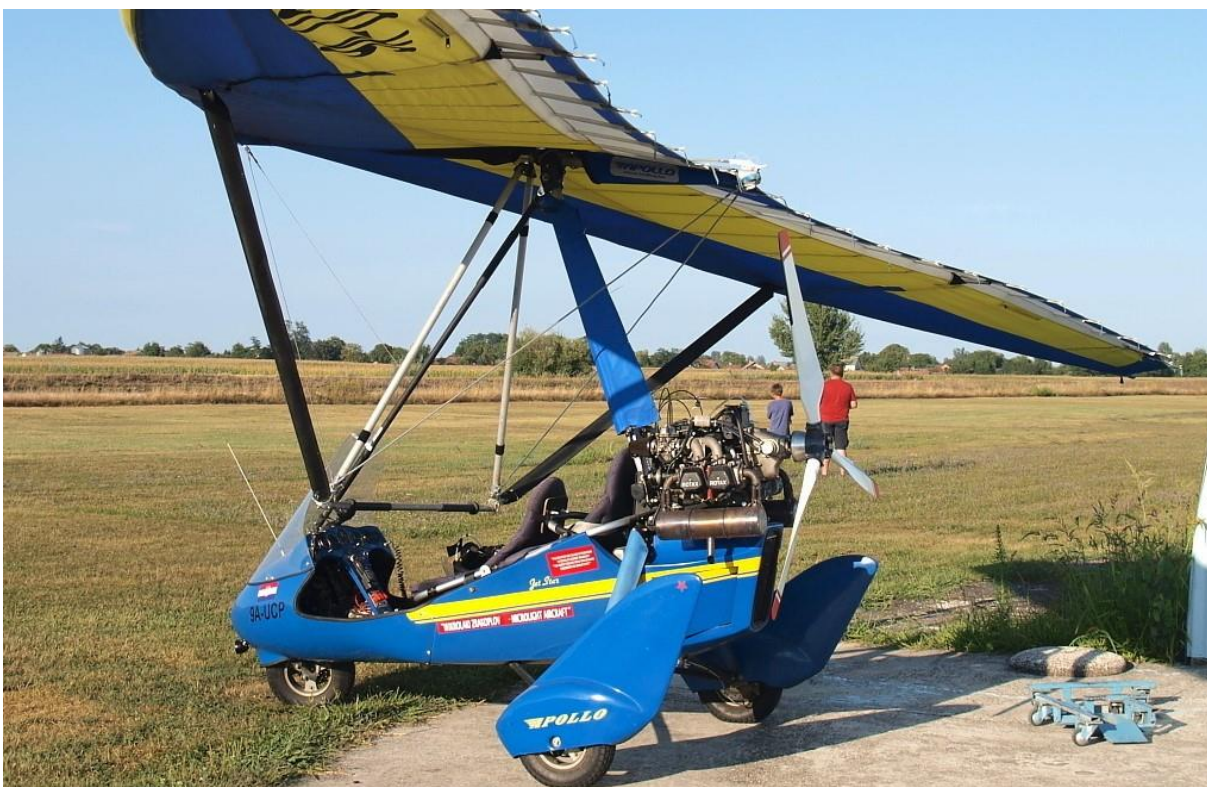
Slika 5. –Motorni zmaj Apollo 15D/Jet Star C

Zmaj je ubrzo nakon udara u vodenu površinu potonuo. Nešto kasnije pronađen je na dnu jezera nedaleko od obale te je istoga dana izvučen iz vode zajedno s tijelima pilota i putnika. Olupina letjelice odložena je na nasip na obali jezera, gdje je ostala do završetka očevida.
