# ZAVRŠNO IZVJEŠĆE

## O VRLO OZBILJNOJ POMORSKOJ NESREĆI Požar i potonuće ribarskog broda „Lokarda“

**Teritorijalno more Republike Hrvatske (15,4 NM južno od  
otoka Žirja), 5. lipnja 2021. godine**

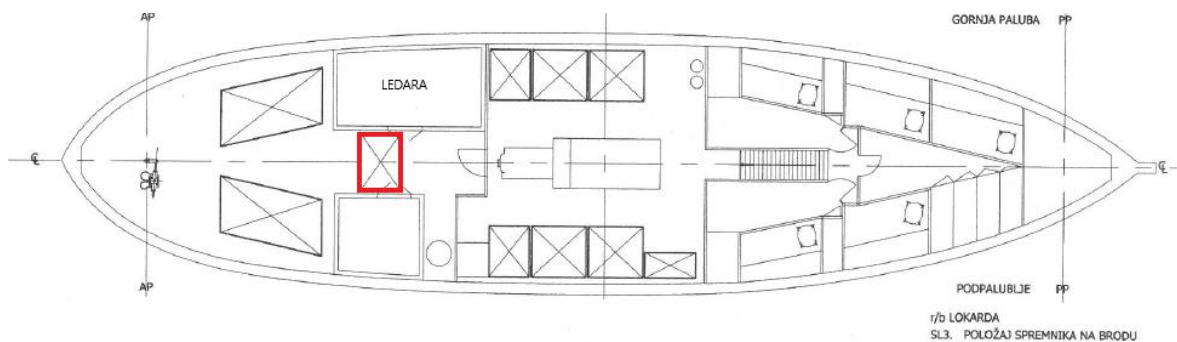
**Slika 3. Nacrtna shema potpalublja broda „Lokarda“**  
(izvor: HRB)

Prema izjavama zapovjednika i vlasnika broda, odjednom se iz strojarnice začuo prasak, koji su opisali kao zvuk pucanja nečega. Vlasnik broda je u tom trenutku bio u blizini strojarnice, no kako je bio zaklonjen vratima od ledare u koju je slagao ribu nije vidio što se dogodilo u strojarnici, stoga je u trenutku prvo pomislio da je netko nešto bacio. Tvrdi da se nije uspio ni okrenuti, a zapovjednik broda, koji je s palube, tj. kroz palubni otvor i preko vrata ledare imao nesmetan pogled u strojarnicu, ga je uzbunio da je u strojarnici nastao požar.

Prema izjavama članova posade, posvuda po strojarnici su bili plameni jezici, kao da je nešto pošpricalo, zapalilo se na više mjesta i vrlo brzo se razbukalo. Vlasnik broda je mišljenja da je požar nastao negdje između kopče i glavnog porivnog stroja, tj. kod pregrade koja odjeljuje strojarnicu od skladišnog prostora. U blizini je bio i ulaz u potpalublje kroz koji je vatra vrlo brzo izbila na palubu i nadgrađe, a zbog čega mornar nije mogao sići s palube zapovjedničkog mosta, stoga je od tamo počeo gasiti požar vatrogasnim aparatima, a potom i požarom već zahvaćenu splav za spašavanje, međutim i za to je već bilo prekasno.

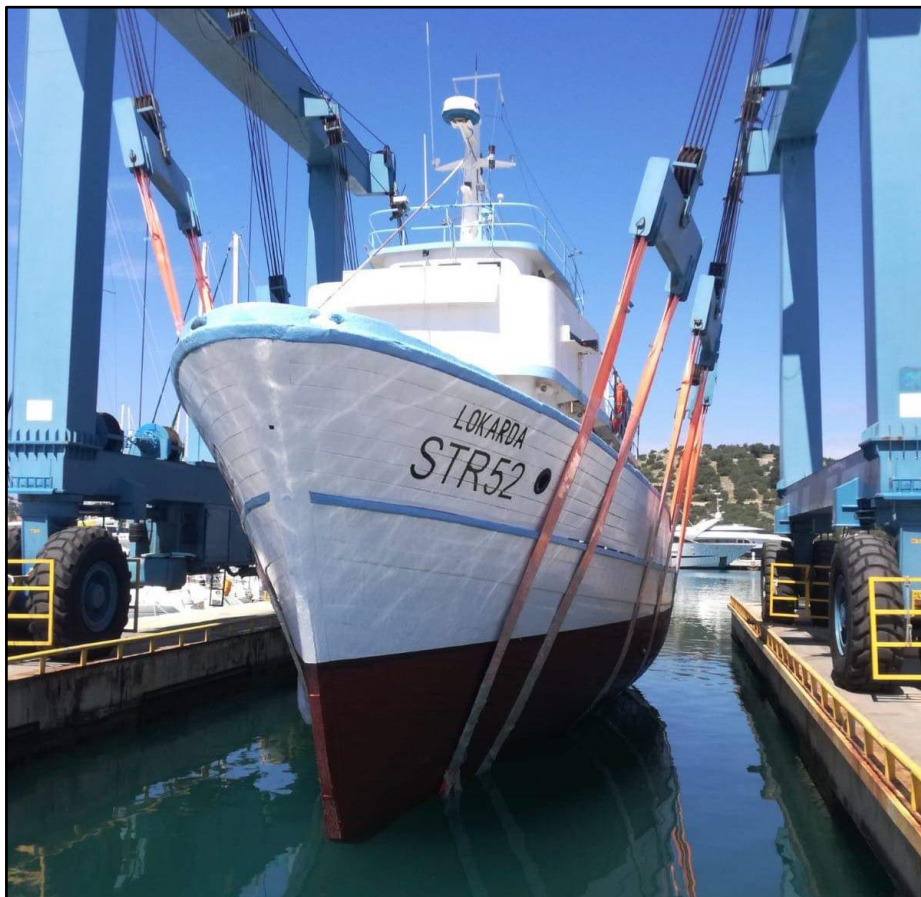
**Slika 9. Brod „Lokarda“ nakon provedenih radova u brodogradilištu**

Prema prikupljenoj dokumentaciji, vlasnik ribarskog broda „Lokarda“ je posljednjih godina prije pomorske nesreće napravio nekoliko značajnijih radova u svrhu obnove broda, poput zamjene glavnog porivnog stroja i kopče 2013. godine, a tijekom 2019. i 2020. godine je na suhom vezu brodogradilišta u Betini, među bitnijim stavkama, izvršio sanaciju krmenog dijela trupa (zamjena krmene statve, rebara, oplate, dijela krmene sponje, trenice palube, frižeta krme, zoja, metalnih spojeva rebara i sponja...), a uz to je cijeli trup broda očišćen, kalafatan, prezabijen i obojan (slika 9).
